# Besiktningssprotokoll

Anticimex Försäkringsbesiktning i samarbete med Fastighetsbyrån

Fastighetsbeteckning: Vattubrinken 2:73	
Fastighetsadress: Lövsångarvägen 2	
Postnummer: 15157	Ort: Södertälje

Besiktningdatum: 2026-03-24	Protokollnummer: 69613791
Temperatur: 8 °C	Väderlek: Molnigt
Tekniker: Daniel de Luca	
E-post: Daniel.De.Luca@anticimex.se	
Kontor: Stockholm Syd	
Närvarande: Fastighetsägare Daniel de Luca, Anticimex tel 076 496 05 49

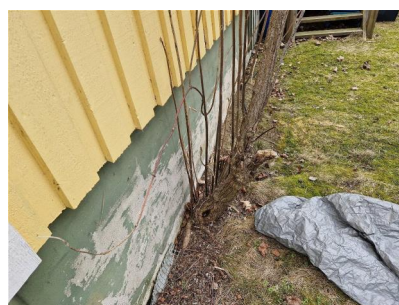
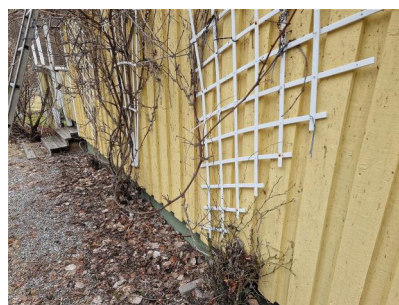
Marken lutar mot huset.

Detta innebär en ökad fuktbelastning mot grunden vilket i sin tur kan orsaka fuktskador i huset.

Växter finns i anslutning till grundmur.

När det finns rabatter och växter nära grundmuren finns risk att fukt stannar kvar i väggarna. Detta kan i sin tur orsaka invändiga fuktskador. Växternas rötter kan också skada grundmuren och sätta dräneringsledningen ur funktion.

Området närmast huset rekommenderas att vara fritt från växtlighet.

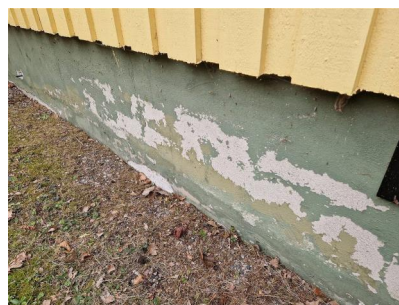
Sockeln har färg/putssläpp samt sprickor.

Detta kan leda till fukt- och frysskador i konstruktionen.

Underhåll rekommenderas.

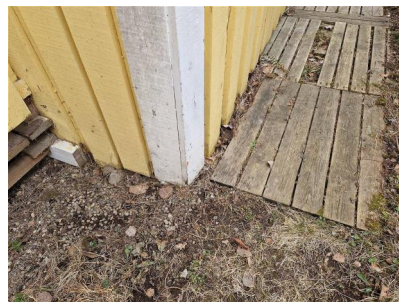
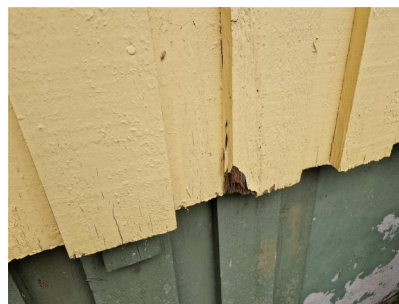
Enstaka panelbrädor har mindre rötskador.

Fasadpanelen är i behov av målning/underhåll.

Träpanel i kontakt med marken noteras på tillbyggnad. Begynnande röta noteras i träpanelen på samma ställe.

Fasadbeklädnad och träkonstruktioner där målningsbehov finns riskerar att få fukt- och rötskador på grund av sämre vattenavvisande förmåga. För att öka livslängden på fasadbeklädnaden rekommenderas målning och underhåll. I samband med ommålning rekommenderas att de rötskadade panelbrädorna byts ut.

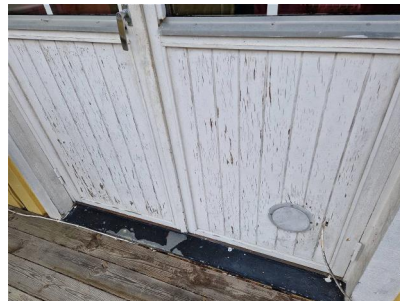
Dörr är i behov av målning/underhåll.

Dörrar där målningsbehov finns riskerar att få fukt- och rötskador på grund av sämre vattenavvisande förmåga.

För att öka livslängden på dörr rekommenderas målning och underhåll.

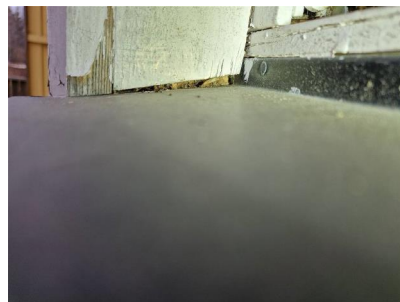
Fönsterbleck är otäta vid infästningar.

Eftersom fönsterblecken är otäta finns risk att vatten rinner in i väggen vilket i sin tur kan leda till fuktskador i väggkonstruktionen.

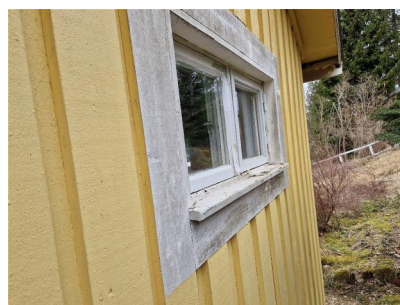
Fönsterbleck av trä noteras på 1 st fönster.

Träfönsterbleck ökar risken för att vatten rinner in i väggen vilket kan leda till fuktskador i väggkonstruktionen.

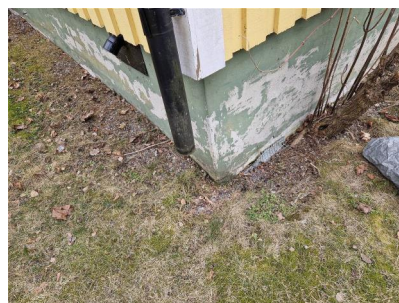
Stuprör avslutas nära husliv.

Stuprör som avslutas intill husliv (ovan mark) kan medföra en ökad fuktbelastning på grundmur/sockel med fuktrelaterade skador som följd.

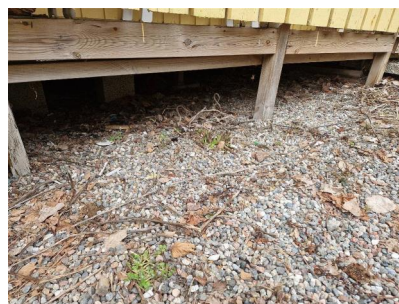
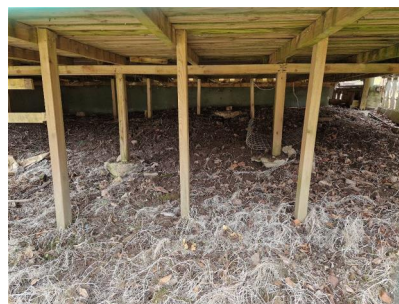
Balkong och Altan plintar av organiskt material står direkt mot mark. Rötskador finns i trall. Allmänt underhållsbehov finns.

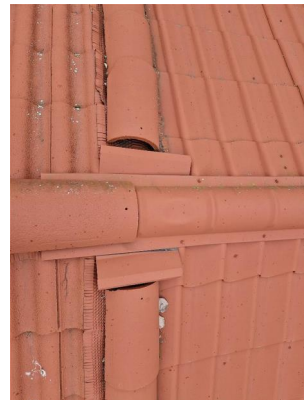
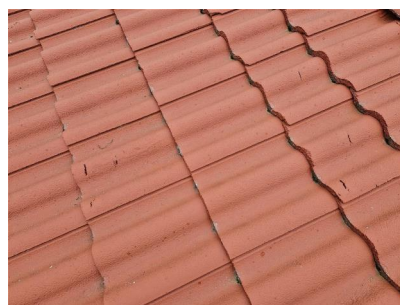
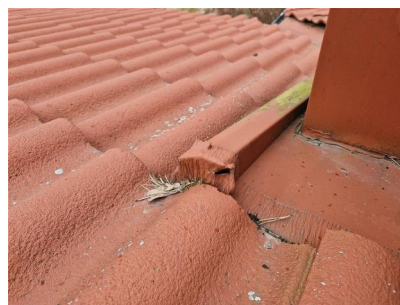
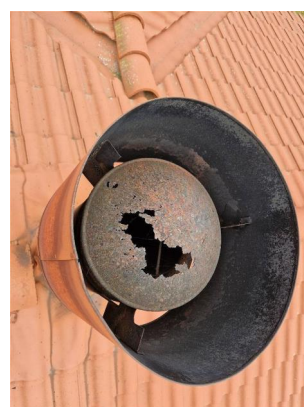
Yttertaket är äldre.  
Rostiga plåtar ovan skorsten.  
Bristfällig övergång mellan utbyggnad med plåttak och huvudbyggnad,  
plåttak glipar vid skarv.  
Trasiga pannor förekommer  
Mjukplåt glipar vid genomföring.  
Skärmtak ovan entrédörr har otätheter.

Takpannor, plåtdetaljer och underlagspapp har enligt vår bedömning en begränsad livslängd. Eftersom husets taktäckning är äldre har det ett minskat motstånd mot vatteninträngning. Detta i sin tur kan leda till fuktskador på träläkt och vidare ner i underliggande konstruktioner.

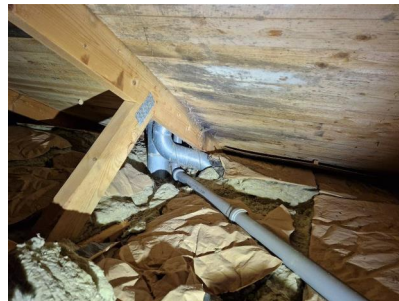
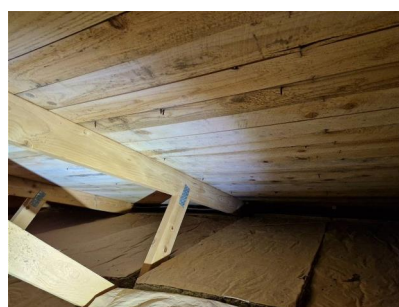
Mikrobiell påväxt finns på underlagstaket.  
Oisolerade ventilationskanaler finns på vinden.  
Delar av vinden saknar landgång och del av vinden saknar lucka och var ej besiktningsbart vid besiktningstillfället.

Fuktkvoten uppmättes till 14% i underlagstaket.

Risk för mikrobiell tillväxt föreligger om den relativa fuktigheten (RF) i den omgivande luften är över 75 % vilket i furuvirke motsvarar en fuktkvot (FK) på 17 %.

Trots att fuktmätningen gav fuktvärden under kritisk fuktnivå finns mikrobiell påväxt på underlagstaket. Detta kan vara ett tecken på att vinden tillförs fukt inifrån bostaden och/eller uteluften.

Vi rekommenderar en fördjupad undersökning för att bedöma orsak och omfattning.

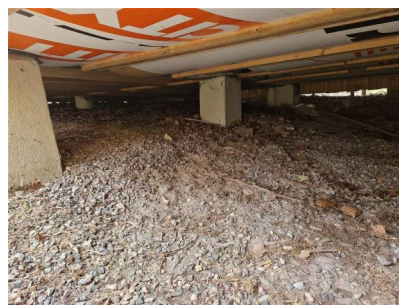
Plintgrund med låg höjd är en riskkonstruktion. Markplast saknas och organiskt material finns på mark.

Uteluftsventilerade plintgrunder med bjälklag av organiskt material har ofta fuktskador på grund av naturlig fuktpåverkan. Detta kan resultera i mikrobiella skador (angrepp av mikroorganismer) och, i värsta fall, rötskador. Mikrobiell lukt kan då spridas till boendemiljön.

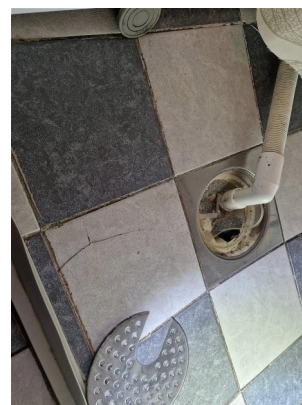
Våtutrymmet har äldre yt-/tätskikt. Klinker lagt på äldre plastmatta. Golvbrunnen är inte utbytt vid renovering. Spricka och bom-ljud finns i klinker.

Eftersom funktionen, som innebär att ytskiktet/tätskiktet ska vara vattentätt, kan vara nedsatt finns en ökad risk att vatten tränger igenom ytskiktet/tätskiktet med vattenskador i omkringliggande konstruktioner som följd.
