Fastighetsbeteckning  
Älvsåkers-Lindås 2:14  
Adress  
Havredalsvägen 163  
434 99 Kungsbacka

Uppdragsnummer O31147  
Besiktningdatum 2026-03-24  
Besiktningföretag OBM Besiktning Väst AB  
Besiktningförrättare Markus Grunditz  
Närvarande Anhörig till säljare, mäklare  
Giltig till och med 2027-03-24

Byggnadsbeskrivning Friliggande i 1- plan med källare.	Byggnadsår 1979
Till eller ombyggnad Inga kända åtgärder.	Övrigt Huset var möblerat. Fristående/vidbyggda byggnader såsom t.ex. garage/altaner besiktigas ej.

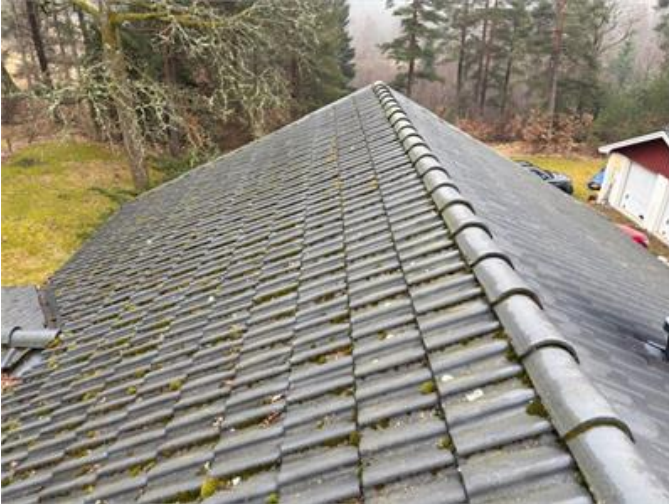
Bilden visar vy av tak.

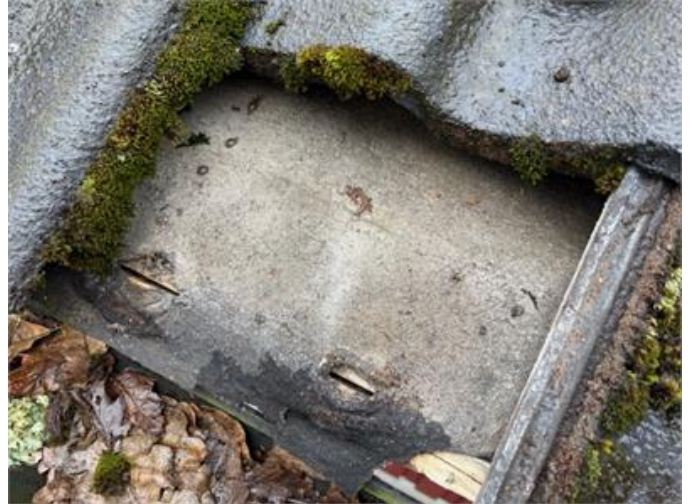
Då taktäckningen är av äldre standard/datum och när brister förekommer kan det ha ett minskat motstånd mot vatteninträning. Detta i sin tur kan leda till fuktskador som kan påverka byggnaden negativt.

Bilden visar exempel på brister i taktäckningen.

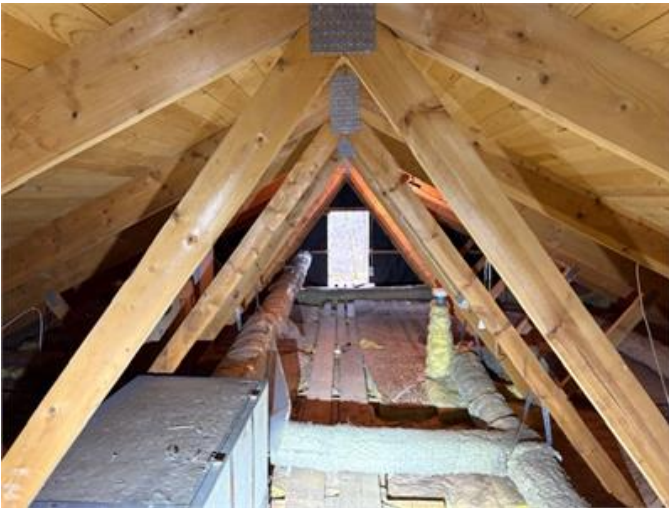
Bilden visar vy av vind.

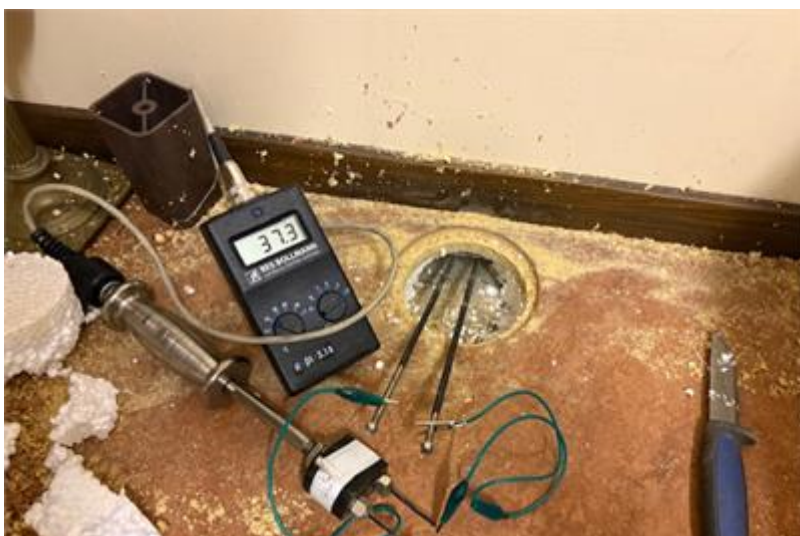
Det kritiska gränsvärdet för mikrobiell tillväxt är ca 17% fuktkvot i trä och för rötskador/svamp ca 28% fuktkvot i trä.

Vid kontroll av konstruktion mättes fuktkvoter stickprovsvis i en påreglad yttervägg genom ett provhål i golvet samt i ytterväggen i förråd 3 till över 28% fuktkvot. Puts/färgsläpp noterades i vissa väggar.

Det rekommenderas att denna besiktning kompletteras med en fördjupad undersökning för att utreda orsaken till samt omfattningen av de fuktrelaterade skadorna/bristerna.
