Röllekan 9

Hällsbovägen 53

Bilaga 1 för kontroll av valda konstruktioner

Bilaga till besiktningssprotokoll med förklaringar till bedömningsätt vid överlåtelsebesiktning

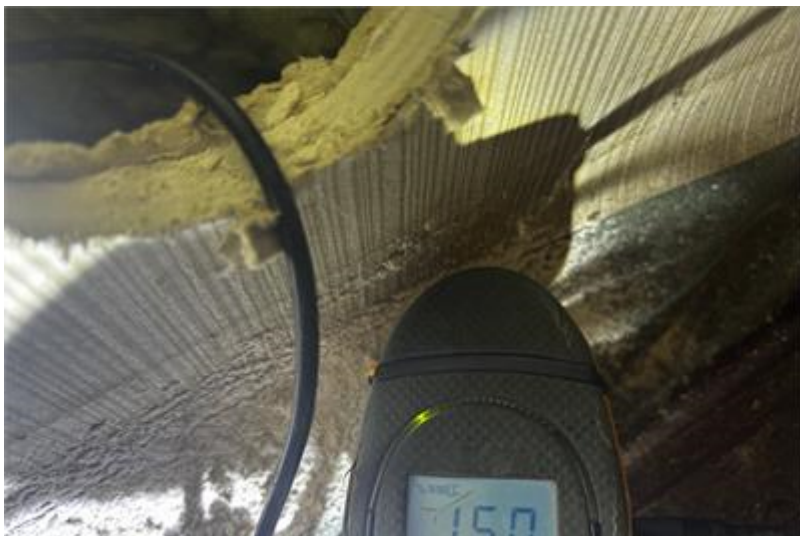
Byggnadsdel	Suterrängplan.
Konstruktionsdel	Utreglade källarytterväggar.
Konstruktionsuppbyggnad	Gips, isolering, träreglar, grundmur.

Vid stickprovskontroll uppmättes fuktvärden i paritet med gränsvärdet, dock upplevdes en avvikande lukt i den utreglade källarytterväggen.

Fuktkvoten uppmättes till mellan 15-17%.

Det kritiska gränsvärdet för mikrobiell tillväxt brukar anges till ca 15-17% fuktkvot (FK).

Med tanke på den avvikande lukten bedöms den utreglade källarväggen vara skadad och åtgärder bör därför övervägas alt. att en fortsatt teknisk undersökning utförs.
