# Besiktningsprotokoll

Anticimex Försäkringsbesiktning i samarbete med Fastighetsbyrån

| Fastighetsadress:<br>Skogsvägen 4 | |

| Besiktningsdatum:<br>2026-03-24 | Protokollnummer:<br>69615355 |

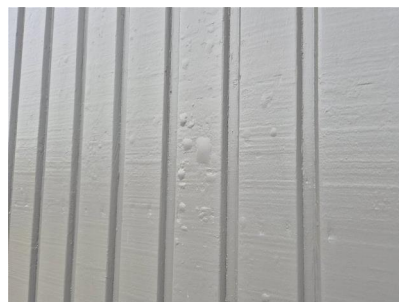
Bubblor finns på fasadfärgen

Orsaken är att det tidigare är målat med en oljebaserad färg och nu är det målat med en vattenbaserad färg.

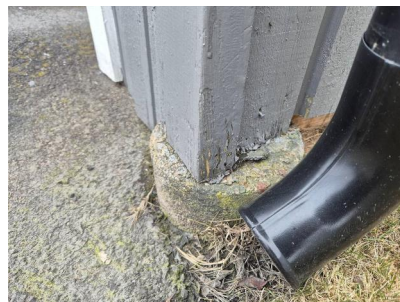
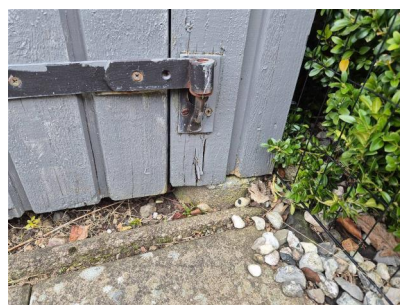
Mindre rötskador finns i stolpe på garaget samt vid förrådsdörr.

Dessa bedöms inte ha lett till bakomliggande skador.
