Fastighetsuppgifter

Älmhult 1:138

Löparvägen 23

Uppdragsnummer	O31120
Besiktningsdatum	2026-03-23
Besiktningföretag	OBM Besiktning Väst AB
Besiktningförrättare	Jonas Väyrynen
Närvarande	Fastighetsägare.
Giltig till och med	2027-03-23

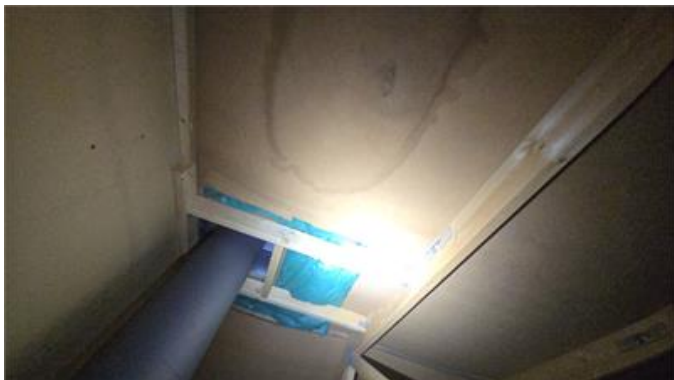
Fuktfläckar förekommer i underlagstaket, dessa fuktfläckar var vid besiktningstillfället torra. Det rekommenderas att dessa hålls under uppsikt och ökar fuktfläckarna i storlek eller annan förändring sker bör kontakt tas med en fackman för erforderliga åtgärder.

Exempelbild, fläckar i underlagstak och där delar har blivit ersatt med presenning.

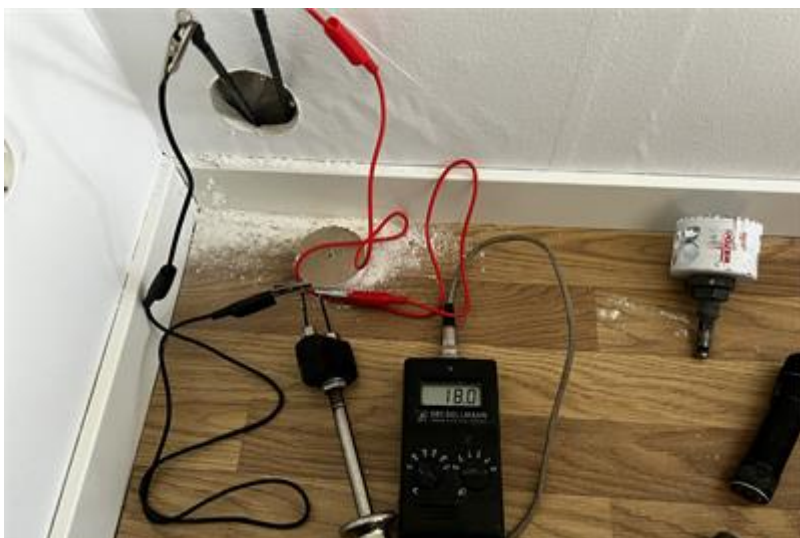
Provhål togs upp i utreglad yttervägg i förråd och där fuktkvoten uppmättes till mellan 13-14% i en ytterväggssyll. Provhål togs upp i utreglad yttervägg i sovrum och där fuktkvoten uppmättes till 14-18% i en ytterväggssyll.

Vid stickprovskontroll av konstruktion uppmättes fuktkvoten till 18% som mest vilket ligger strax över kritiskt gränsvärde för mikrobiell tillväxt. Påbyggda konstruktioner av/med organiska material riskerar, på grund av naturlig fuktpåverkan, att få mikrobiella skador som i sin tur kan leda till elak lukt.

Notera att stickprovsmässig undersökning är utförd. För att säkert fastställa konstruktionernas exakta kondition, fastställa orsak till de förhöjda fuktkvotsvärdena som uppmättes och fuktstatus måste en mer omfattande undersökning utföras.
