# Besiktningsprotokoll

Anticimex Försäkringsbesiktning i samarbete med Fastighetsbyrån

| Fastighetsadress:<br>Blyvägen 15 | |

| Besiktningsdatum:<br>2026-03-23 | Protokollnummer:<br>69603191 |

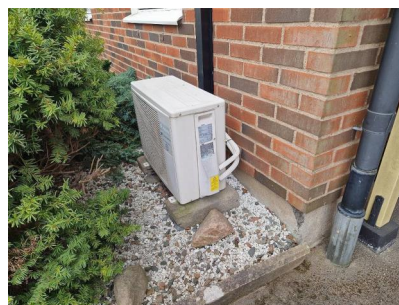
Kondensvatten från luftvärmepumparnas utedel leds inte bort från husgrunden.

Detta medför ökad risk för att vatten tränger in i anslutande konstruktioner, vilket i sin tur kan leda till fuktrelaterade skador. Observera att besiktning av byggnadens värmesystem eller värmepumpen inte har ingått i uppdraget.

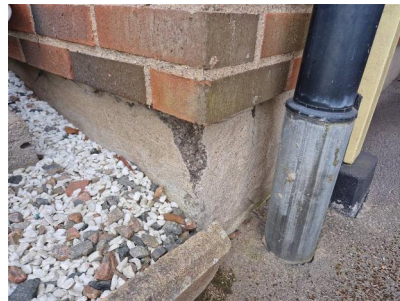
Sprickor finns i sockeln och lokalt åt nordost har en bit av sockeln lossnat.

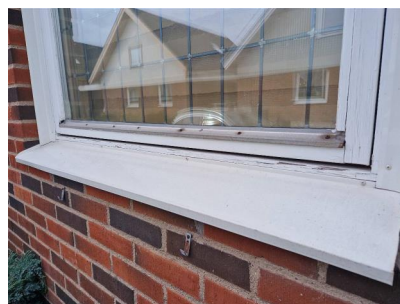
Vissa isolerglas är äldre.  
Färgsläpp finns från enstaka fönster.

Befintliga fönster är äldre vilket betyder att tätningen mellan fönsterrutorna kan vara sämre. Detta kan leda till att missfärgning/imma kan uppstå mellan glasrutorna.

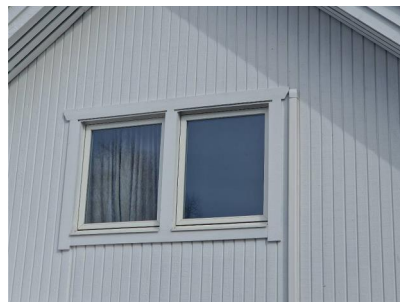
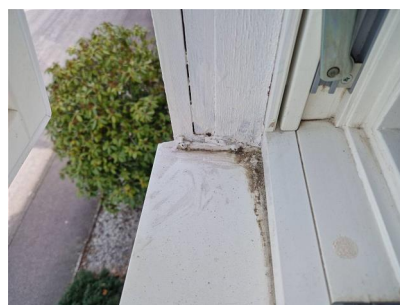
Överbleck ovan fönstren på övre plan är felaktigt monterade under foderbrädorna. Även vissa underbleck är bristfälligt monterade då otätheter finns samt att dom lutar inåt.

Detta medför en ökad risk för att vatten kan rinna in och orsaka fuktrelaterade skador i omkringliggande konstruktioner.

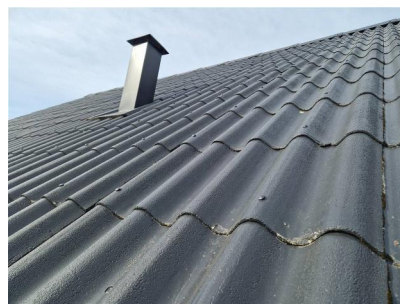
Enstaka spruckna takplattor noteras ochnocktätning finns inte. Vissa takspikar har krupit upp. Underlagstaket består av masoniteskivor.

Med denna konstruktion är det extra viktigt att takplattor är hela. Eftersom underlagstaket inte har en papp kan regn och snö som tränger in genom otätheter leda till fuktskador i underliggande konstruktion.

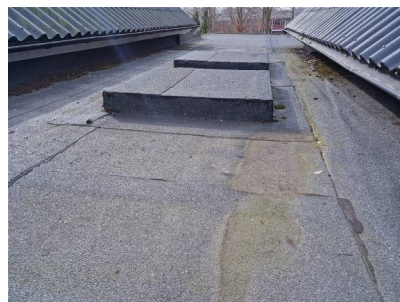
Papptaket bedöms vara äldre än 15 år. Bubblor finns i pappen.

Tätskiktet på ett platt/låglutande tak har enligt vår bedömning en genomsnittlig teknisk livslängd på 15 år. Eftersom tätskiktet är äldre har det ett minskat motstånd mot vattengenomträngning. Detta i sin tur kan leda till att takkonstruktionen drabbas av som i sin tur kan leda till mikrobiella skador.

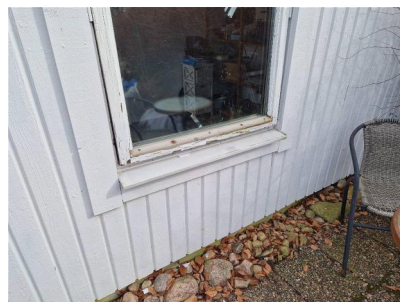
Fönstret är rötskadat samt går inte att stänga.

Det rekommenderas att kontakt tas med fackman för kontroll samt för lämpliga åtgärder.

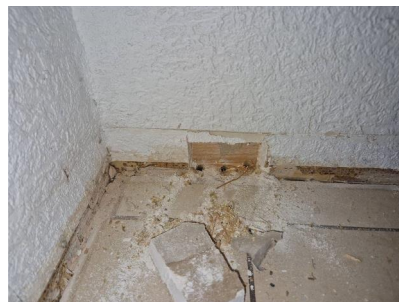
Ett 7x5 cm hål sågades upp i nederkant av ytterväggen i entréhallen. Då dubbla syllreglar finns borrades hål genom övre regeln. Fuktkvoten mättes i undre regeln till 12 %. Oklart om syllen är rötskyddsbehandlad.

Ett 8x5 cm hål sågades upp i nederkant av innerväggen i entréhallen mot dusch/wc. Syllen består av plåt.

Ett 5x5 cm hål togs upp i nederkant av innerväggen i köket mot trappförrådet. Syllen som är av tryckimpregnerat virke är monterad under betongplattans ovkant. Fuktkvoten mättes i syllen till 11 %.

Det finns risk för mikrobiell tillväxt om den relativa fuktigheten (RF) i luften är över 75%, vilket i gran- och furuvirke motsvarar en fuktkvot (FK) på ca 17%.

Vid en långvarig fuktkvot på >28% finns risk för rötskador. Aktuell byggnad är grundlagd med betongplatta på mark. Vid tidpunkten då huset uppfördes var det vanligt förekommande att syllen monterades utan fuktskydd mot underlaget. Detta gäller både för ytter- och innerväggssyallar. Det var också vanligt att man då valde rötskyddsbehandlade syllar dvs. tryckimpregnerade eller bestrukna med t.ex. Cuprinol. Risken med detta grundläggningssätt består i att syllarna på grund av naturlig fuktpåverkan underifrån, eller på grund av att de är rötskyddsbehandlade, kan avge en obehaglig lukt som kan komma att upplevas i boendemiljön. Viktiga faktorer som avgör om lukt kan komma att kännas är fuktigheten i syllen/betongplattan samt typ av impregneringsmedel.

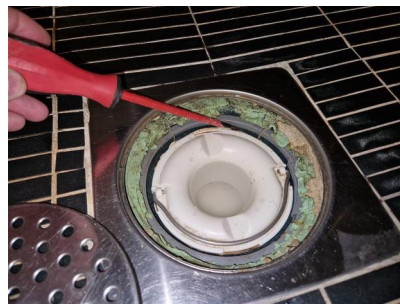
Tättskiktet är felmonterat i golvbrunnen då det sticker ut under klämringen.

När tättskikt är felmonterat i golvbrunnen innebär det risk för fuktskador. Vatten kan tränga ner i omkringliggande konstruktioner med fuktrelaterade skador som följd.

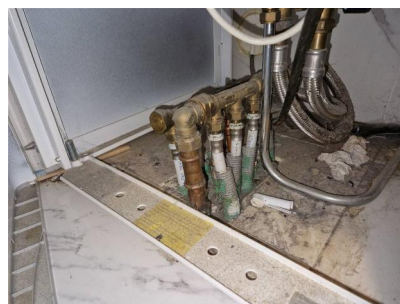
Rör genomföringar finns i golvet under varmvattenberedaren.

Rör genomföringar i golvet medför en ökad risk för att vatten tränger ner i omkringliggande konstruktioner och orsakar fuktskador.

Vid fuktindikering som utfördes i utrymmet påvisades inga förhöjda fuktindikationer.
