Besiktningssprotokoll

Anticimex Försäkringsbesiktning i samarbete med Fastighetsbyrån

Fastighetsbeteckning: Djuckerö 4:13	
Fastighetsadress: Högamonvägen 17	
Postnummer: 612 73	Ort: Ljusfallshammar

Försäkringsbesiktning

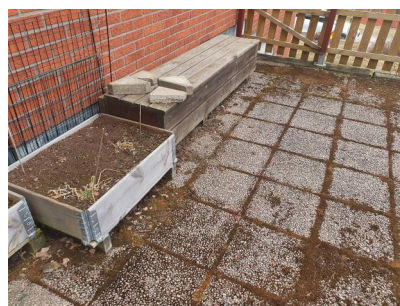
Utvändigt / Markförhållanden

Marken och delar av plattsättningen lutar mot huset.

Detta kan innebära en ökad fuktbelastning mot grunden vilket i sin tur kan orsaka fuktskador i huset.

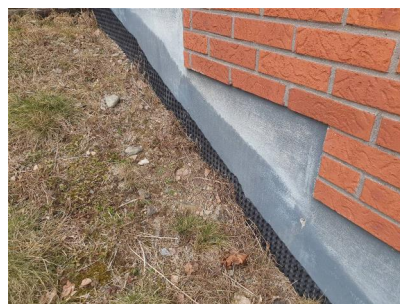
Utvändigt / Sockel

Utvändigt fuktskydd ligger oskyddat ovan mark.
Ingen kantlist finns.

Risk finns att det utvändiga fuktskyddet skadas och funktionen försämras.

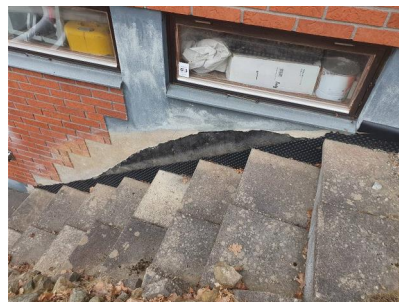
Lokala putssläpp noteras.

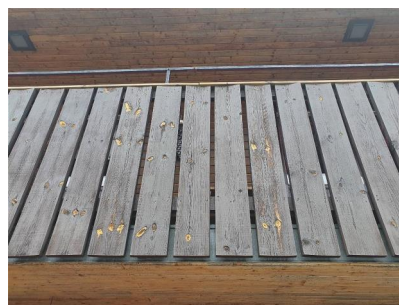
Utvändigt / Balkong

Balkongräcke är i behov av målning och underhåll.

Balkongräcke är något ostadigt.

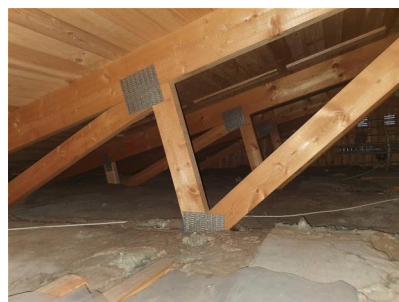
Utvändigt / Vind

Vid kontroll av vinden uppmättes fuktvärden under kritisk fuktnivå för mikrobiell tillväxt och en normal lukt upplevdes.

Fuktkvoten i underlagstak uppmättes till 8 %.

Risk för mikrobiell påväxt föreligger om fuktkvoten överstiger 17 %.

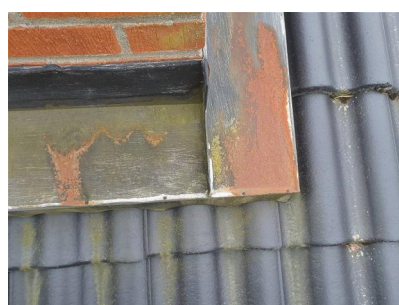
Utvändigt / Tak

En del äldre plåtdetaljer på yttertaket är inte utbytta i samband med takrenoveringen.

Detta kan leda till fuktskador i bakomliggande konstruktioner.

Rekommenderar att rostskyddsmåla då rostangrepp finns.

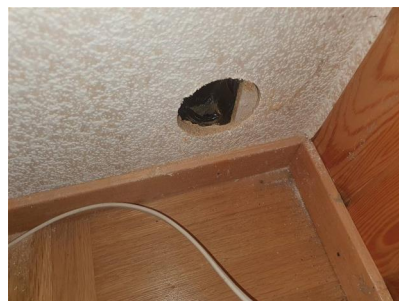
Sprickor noteras ställvis i vägg.

Dessa bedöms inte ha lett till bakomliggande skador och fanns även noterade i tidigare besiktningsprotokoll enligt fastighetsägare.

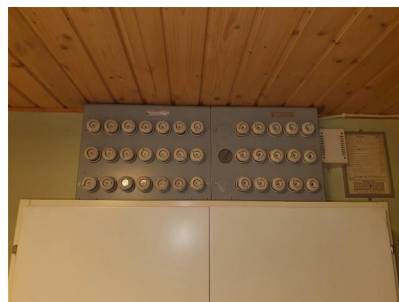
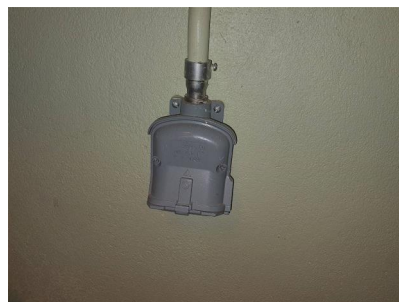
Souterrängplan / Förråd

Jordfelsbrytare finns ej.

Det finns inget krav att hus byggda före år 2000 ska ha jordfelsbrytare. Jordfelsbrytaren minskar dock risken för personskador och brand orsakade av elanläggningen.

3-fasuttag i metall finns.
Denna typ av uttag tillverkas inte längre då de anses medföra en stor risk för personskada. Rekommenderar byte.

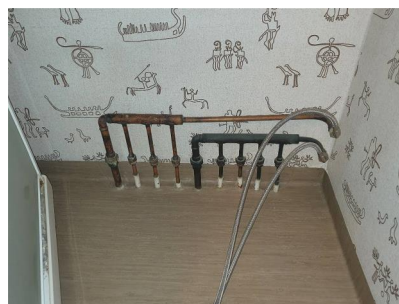
Övre plan / Dusch/Wc

Våtutrymmet har äldre yt-/tätskikt.

Eftersom funktionen, som innebär att ytskiktet/tätskiktet ska vara vattentätt, kan vara nedsatt finns en ökad risk att vatten tränger igenom ytskiktet/tätskiktet med vattenskador i omkringliggande konstruktioner som följd.

- Rör genomföringar finns i golv.
- Bristfälligt golvfall/bakfall.

Det rekommenderas att duschkabinen används fram till en framtida renovering.
