Rågen 18

Stråvägen 4

**Besiktningssuppgifter**

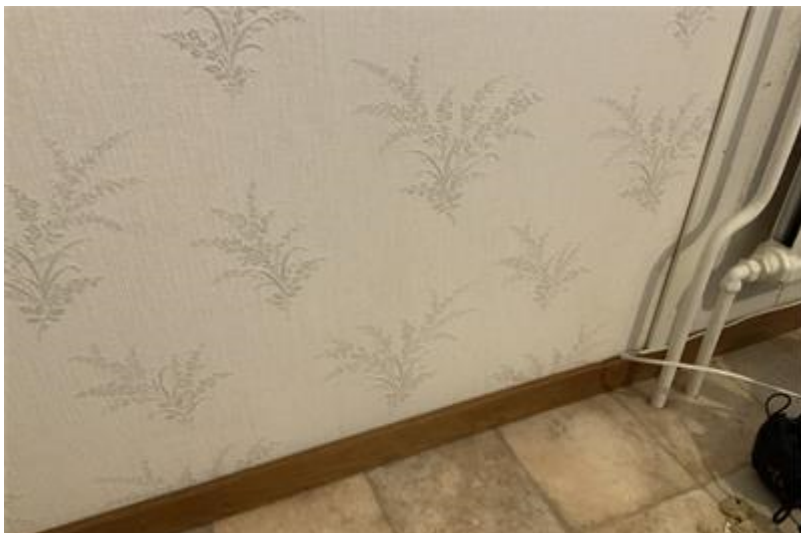
Byggnadsdel	Yttervägg i sovrum 2
Konstruktionsdel	Träsyll
Konstruktionsuppbyggnad	Betong - Träsyll

Fuktkvoten i träsyll uppmättes till 15% FK. Det kritiska gränsvärdet för mikrobiell tillväxt brukar anges till ca 17% fuktkvot (FK).

Fuktkvoten är under gränsvärdet för mikrobiellpåväxt. Notera att stickprovsmässig undersökning är utförd samt att mätvärden normalt sett kan variera över årstiderna. För att säkert fastställa konstruktionens kondition och fuktstatus måste en mer omfattande undersökning utföras.
