# Besiktningsprotokoll

Anticimex Försäkringsbesiktning i samarbete med Fastighetsbyrån

| Fastighetsadress:<br>Liljegatan 6 | |

| Besiktningsdatum:<br>2026-03-24 | Protokollnummer:<br>69602979 |

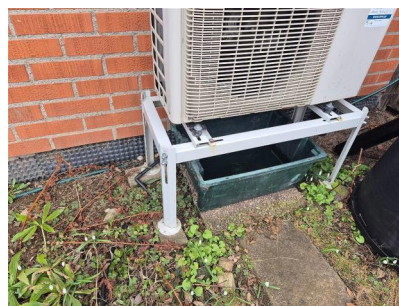
Kondensvatten från luftvärmepumpens utedel leds inte bort från husgrunden, vilket medför en ökad risk för att fukt tillförs angränsande konstruktioner.

Nuvarande ägare har placerat en plastbalja under utedelen. Det är viktigt att denna töms regelbundet.

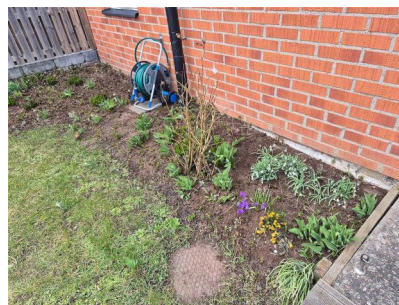
Marken ligger högt mot sockel på framsidan.

Rekommenderas att ta bort växtlighet och ersätta jorden med dränerande material närmast huset.

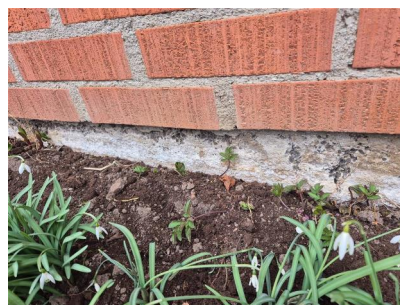
Putssläpp och sprickor noteras i sockel enligt förväntan sett till husets ålder.

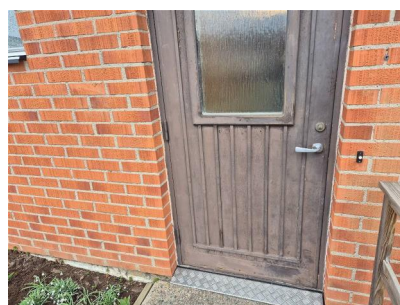
Entrédörren är i behov av underhåll.

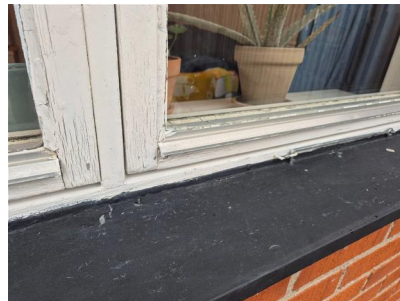
Trädetaljer runt fönster på framsidan är i behov av målning/underhåll.

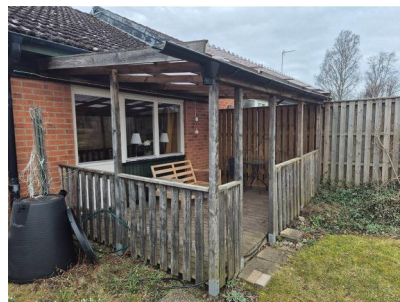
Trädetaljer är i behov av målning/underhåll.

- Stuprör finns inte.
- Brädor på vindskivor rötskadade, rekommenderas att bytas mot plåtar.

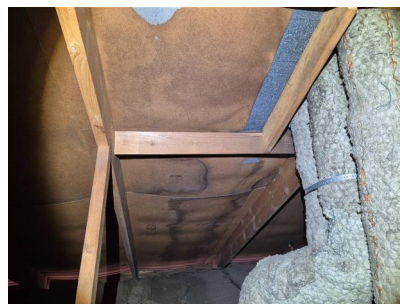
Underlagstaket består av behandlade masonitskivor.

Eftersom underlagstaket består av oljehärdad masonit utan yttre täckning av papp under takbeklädnaden, finns risk vid ogynnsam väderlek att regnvatten/snö tränger in i skivskarvar med läckage på vindsutrymmet som följd. Med tiden kan även träfiberskivorna drabbas av fuktskador.

Mindre fuktrosor förekommer på masonitskivorna, vilket är förväntat. Något mer noteras vid ventilationshuven mot framsidan.

Vinden rekommenderas att hållas under uppsikt. Konturer av fuktrosor kan med fördel markeras för att underlätta uppföljning över tid.

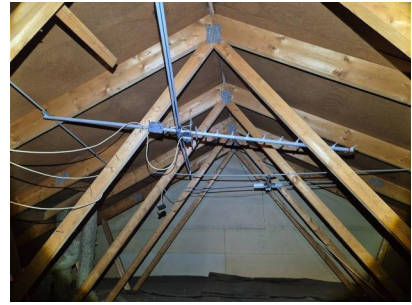
Vid kontroll av vinden uppmättes fuktvärden under kritisk fuktnivå för mikrobiell tillväxt.

Fuktkvoten i takbjälkar uppmättes till 11%.

Risk för mikrobiell påväxt föreligger om fuktkvoten överstiger 17%.

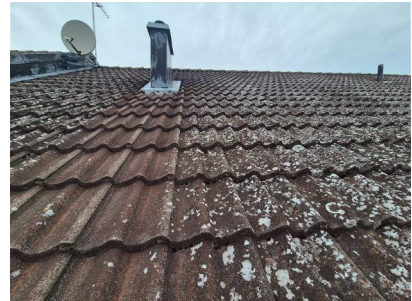
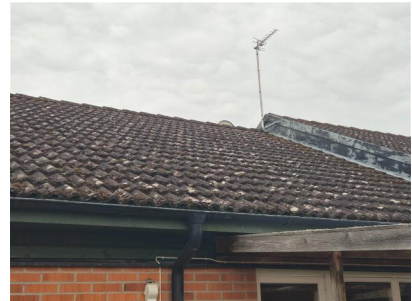
Takpannor och plåtdetaljer har enligt vår bedömning en begränsad livslängd.

Eftersom husets taktäckning är äldre har det ett minskat motstånd mot vatteninträngning. Detta i sin tur kan leda till fuktskador på träläkt och vidare ner i underliggande konstruktioner.

Mossa/lav finns på betongpannor. Rekommenderas att tvättas bort.

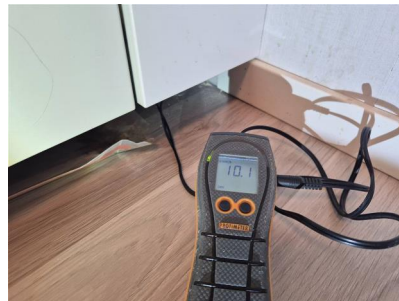
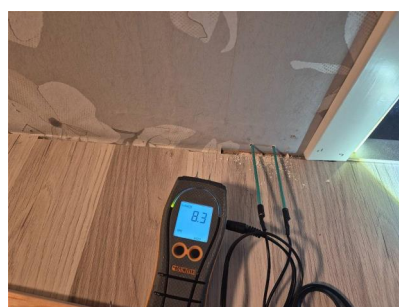
Vid kontroll av konstruktion uppmättes fuktvärden under kritisk nivå för mikrobiell tillväxt.

Grundläggningen består av en betongplatta på mark utan underliggande isolering och med ett flytande golv. Fuktkvoten uppmättes till 10 %.

Mätningen utfördes mot framsidan genom att jag borrade 2 st 6mm hål i ytterväggssylen under diskbänken för fuktmätning med stift.

I innerväggssylen utfördes mätningen bakom golvlister från passage mot sovrum 1. Där uppmättes en fuktkvot på 8 %.

Risk för mikrobiell påväxt föreligger om fuktkvoten överstiger 17 %.

Flytande golvkonstruktion och väggssylen riskerar att drabbas av fuktskador på grund av naturlig fuktpåverkan om fuktskyddet är bristfälligt utfört alternativt saknas. Fuktvandring kan ske från marken genom betongen till organiskt material genom så kallad kapillärsugning och diffusion, vilket kan leda till skador med lukt av mikrobiell karaktär. Om väggssylen är tryckimpregnerade kan även en kemisk lukt förekomma.

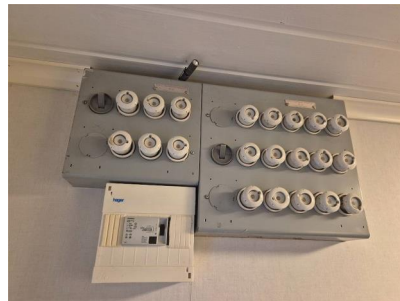
Jordfelsbrytare finns installerad vid elcentralen.

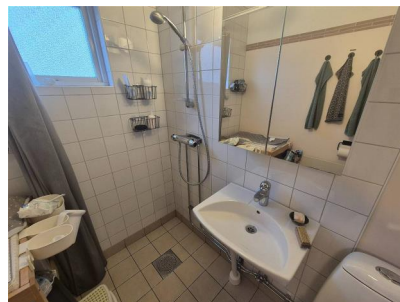
Fönster är olämpligt placerat i våtutrymmet, vilket medför ökad risk för fuktskador i fönster- och väggkonstruktionen. Skydd mot vattenbegjutning rekommenderas.

- Rör genomföringar finns i golvet under varmvattenberedare och vid inkommande vatten. Rören under varmvattenberedaren kommer även upp snett.

Vid tiden för renoveringen var detta inte enligt gällande branschregler.

- Klammer till vattenrör har släppt i duschplatsen.

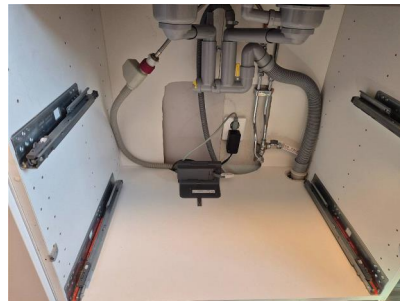
Fuktskydd saknas i diskbänksskåp.

Utan fuktskydd är det svårt att upptäcka läckage från rörledningar. Vatten kan då tränga in i omkringliggande konstruktioner och orsaka fuktskador.

Avloppsslangen till diskmaskinen är inte förankrad enligt monteringsanvisning.

För att upptäcka eventuella läckage, installera ett fuktskydd.

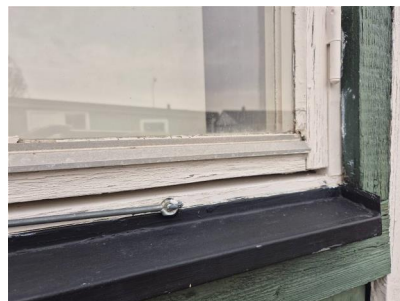
Trädetaljer runt fönster är i behov av målning/underhåll.

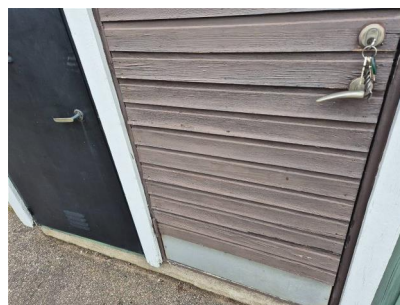
Dörr är i behov av målning/underhåll.

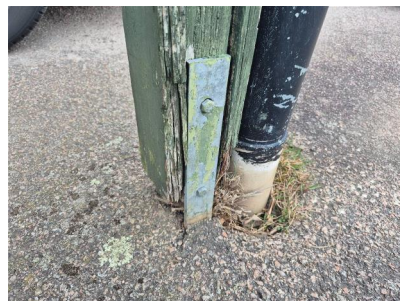
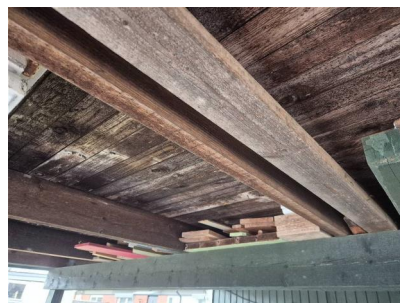
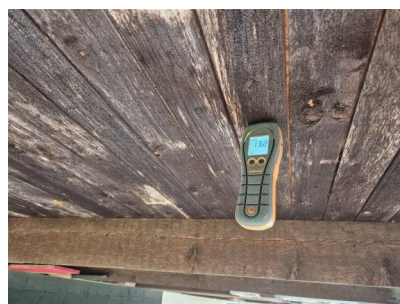
Stolpar är rötskadade i nedkant.

Underlagstaket är omålat, påväxt och missfärgningar förekommer. Här uppmäts en fuktkvot på 13%.

Risk för mikrobiell påväxt föreligger om fuktkvoten överstiger 17%.

Rekommenderas att byta skadade delar och måla/underhålla.

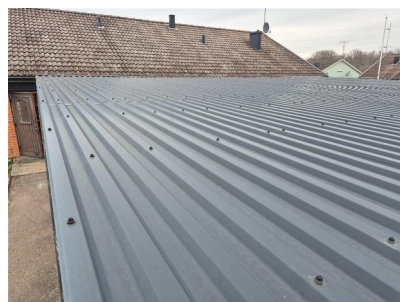
Inget att notera.
