Fastighetsuppgifter

Fastighetsbeteckning
Skällared 3:100
Adress
Dunkilhöjdsvägen 14
439 94 Onsala

Uppdragsnummer O31163
Besiktningdatum 2026-03-25
Besiktningföretag OBM Besiktning Väst AB
Besiktningförrättare Markus Grunditz
Närvarande Säljare
Giltig till och med 2027-03-25

Byggnadsbeskrivning Friliggande i 1- plan.	Byggnadsår 1990
Till eller ombyggnad Tillbyggt 2025.	Övrigt Huset var möblerat. Fristående/vidbyggda byggnader såsom t.ex. förråd/altaner besiktigas ej.

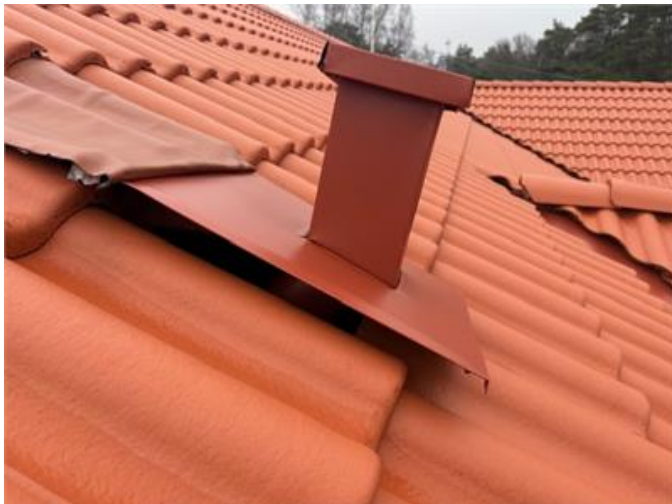
Besiktningsresultat					
Bedömnings skala: 1 = Utan anmärkning, 2 = Påpekande, 3 = Bör åtgärdas, 4 = Ej besiktningsbart					
Byggnadsdel	1	2	3	4	Anmärkning
Utvändigt					
Mark		X			Växter förekommer intill husliv, se kommentar/riskanalys.
Sockel		X			Enstaka spricka noterades i sockeln, se kommentar/riskanalys.
Fasad		X			Fasadpanel/trädetaljer är bitvis i behov av målning/underhåll. Torrspäckor/enstaka rötskada förekommer i fasadpanel/trädetaljer. Altan är ansluten dikt an fasaden. Se kommentar/riskanalys.
Fönster/Dörrar		X			Vissa fönster/dörrar är i behov av målning/underhåll. Torrspäckor förekommer i vissa fönster/dörrar. Äldre isolerkassetter förekommer. Se kommentar/riskanalys.
Stuprör/Hängrännor	X				Inget att notera.
Tak		X			Underlagstaket är delvis av äldre standard/datum och består av duk/skivkonstruktion.
			X		Otättheter/brister noterades vid/med enstaka plåtdetalj, kontakta en fackman för vidare kontroll/åtgärd. Se kommentar/riskanalys. Bild 1

Om plåtdetaljer är otäta/bristfälliga finns det en risk att vatten kan tränga in och orsaka skador som påverkar fastigheten negativt.

Bilden visar plåtdetalj där otätheter/brister förekommer.

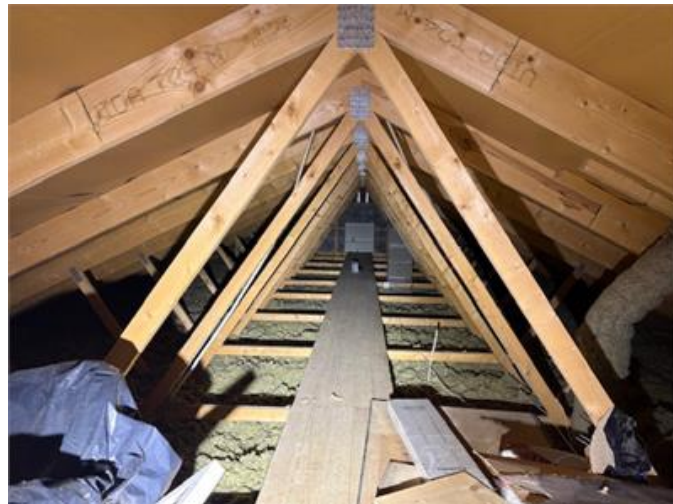
Sovrum 3	X				Inget att notera.
Sovrum 4	X				Inget att notera.
Loft	X				Inget att notera.
Vind		X			Missfärgningar förekommer i underlagstaket. Skivor som utgör takfotsventilation har bitvis lossnat. Oisolerade ventilationsrör förekommer. Se kommentar/riskanalys. Bild 2

Då underlagstaket delvis består av duk/skivkonstruktion finns risk att regn/fukt/skräp tränger in i skarvar och andra otätheter vid ogynnsam väderlek med läckage på vindsutrymmet som följd. Detta kan påverka byggnaden negativt.

Om det finns oisolerade ventilationsrör i ett vindsutrymme finns det en risk att det kan uppstå kondens, vilket kan påverka utrymmet/byggnaden negativt.

Bilden visar vy av vind.

Konturerna på missfärgningarna i underlagstaket kan t.ex. ritas in för att få en bättre kontroll över missfärgningarna, skulle de öka i omfattning bör kontakt tas med en fackman för vidare kontroll/åtgärd.

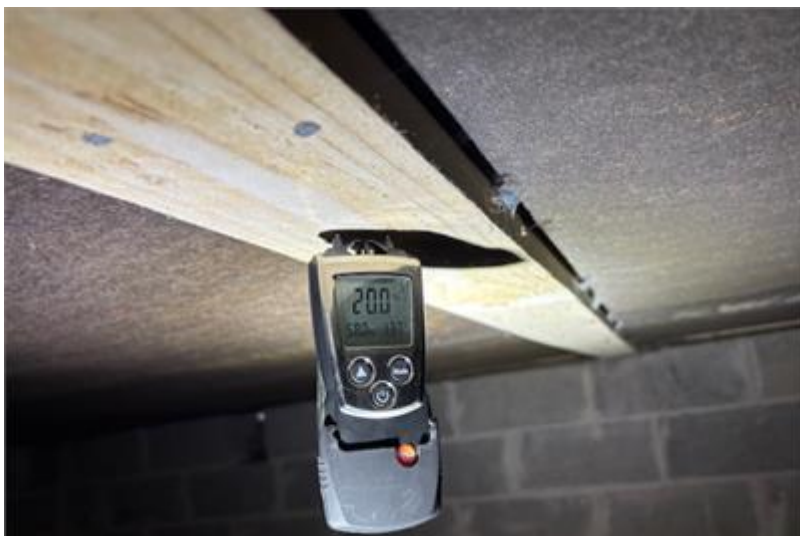
Utifrån erfarenhet betraktas krypgrunder som riskkonstruktioner. På grund av förhöjd fuktstatus- dels orsakad av fuktvandring från marken och dels orsakad av uteluft som släpps in i grunden främst under den varma tiden av året – kan följdsador med negativ inverkan på såväl byggnaden som inomhusmiljön uppstå i utrymmet och angränsande konstruktioner (t.ex. överliggande bjälklag och uppreglad golvkonstruktion).

Det kritiska gränsvärdet för mikrobiell tillväxt är ca 17% fuktkvot i trä och för rötskador/svamp ca 28% fuktkvot i trä.

Vid kontroll av konstruktion mättes fuktkvoter stickprovsvis i trossbottens undersida till ca 20% fuktkvot. Mikrobiell påväxt förekommer i utrymmet.

Det rekommenderas att denna besiktning kompletteras med en fördjupad undersökning för att utreda orsaken till samt omfattningen av de fuktrelaterade skadorna/bristerna.
