Besiktningssprotokoll

Anticimex Försäkringsbesiktning i samarbete med Fastighetsbyrån

Fastighetsbeteckning: Asken 7	
Fastighetsadress: Enevägen 4	
Postnummer: 44133	Ort: Alingsås

Försäkringsbesiktning

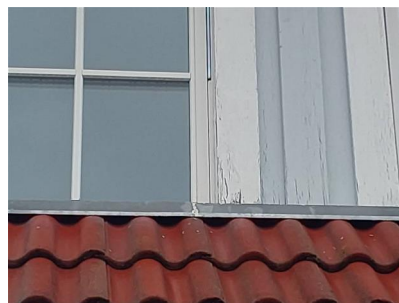
Utvändigt / Fasad

Mindre rötskador finns i fasadpanelen.

Dessa bedöms inte ha lett till bakomliggande skador.

Träfasaden är lokalt i behov av målning/underhåll.

Träkonstruktioner där målningsbehov finns riskerar att få fukt- och rötskador på grund av sämre vattenavvisande förmåga. För att öka livslängden på träkonstruktionerna rekommenderas målning och underhåll.

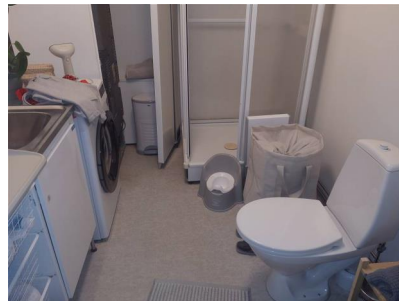
Entréplan / Dusch/Toalett/tvättstuga

Våtutrymmet har äldre yt-/tätskikt.

Eftersom funktionen, som innebär att ytskiktet/tätskiktet ska vara vattentätt, kan vara nedsatt finns en ökad risk att vatten tränger igenom ytskiktet/tätskiktet med vattenskador i omkringliggande konstruktioner som följd.

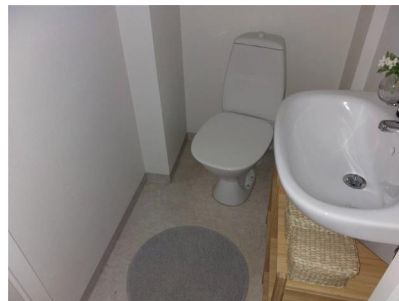
Övre plan / Toalett

Våtutrymmet har äldre yt-/tätskikt.

Eftersom funktionen, som innebär att ytskiktet/tätskiktet ska vara vattentätt, kan vara nedsatt finns en ökad risk att vatten tränger igenom ytskiktet/tätskiktet med vattenskador i omkringliggande konstruktioner som följd.
