Besiktningssprotokoll

| Fastighetsbeteckning: Bergshammars-Vreta 1:6 | |
| Fastighetsadress: Bergshammar Vreta Björkudden 1 | |

| Besiktningdatum: 2026-03-20 | Protokollnummer: 69614018 |

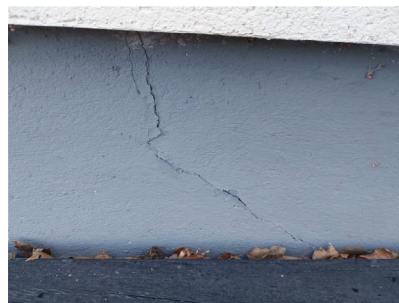
Sprickor finns i sockel.

Dessa bedöms inte ha lett till bakomliggande skador.

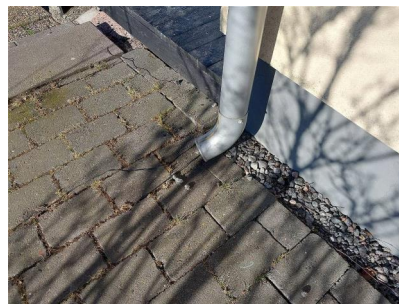
Stuprör avslutas nära husliv.

Stuprör som avslutas intill husliv (ovan mark) kan medföra en ökad fuktbelastning på grundmur/sockel med fuktrelaterade skador som följd.

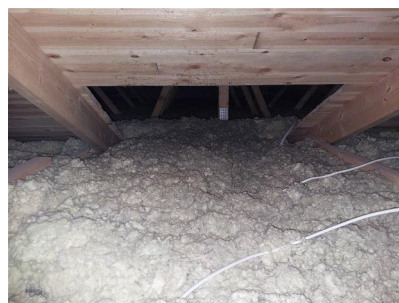
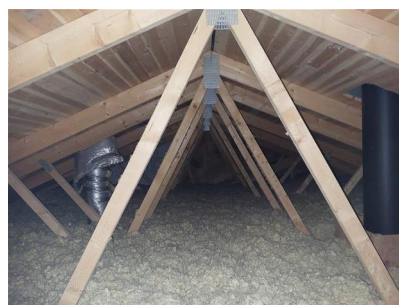
Vindsutrymmet kunde inte besiktas i sin helhet eftersom landgångar saknas över stora delar av vinden.

Vi rekommenderar en kompletterande besiktning när landgång monterats.

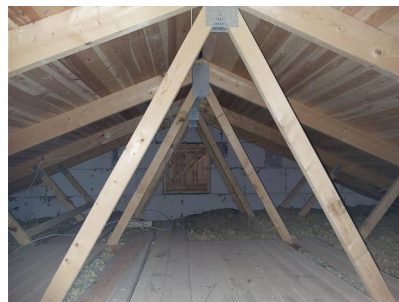
Delar av vinden har besiktats från befintlig landgång utan något avvikande att notera.

Vid kontroll av vinden uppmättes fuktvärden under kritisk fuktnivå för mikrobiell tillväxt och en normal lukt upplevdes.

Risk för mikrobiell tillväxt föreligger om den relativa fuktigheten (RF) i den omgivande luften är över 75 % vilket i furuvirke motsvarar en fuktkvot (FK) på 17 %. Fuktkvoten i underlagstak/takbjälkar uppmättes till 13%.

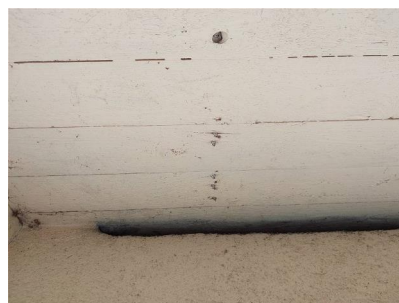
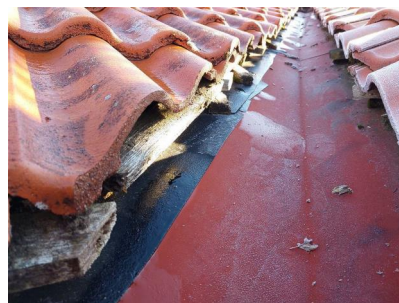
Vinkelränna är ej uppviktt på kanterna och läkt samt papp är synlig. Skruvar till snörasskydd är skruvade igenom papp och råspont. Takfotsplåtar saknas.

Detta medför en ökad risk för att vatten tränger ner i omkringliggande konstruktioner och orsakar fuktskador.

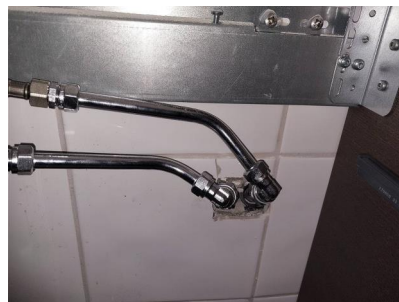
Rörmanschetter saknas runt rör genomföringar i vägg.

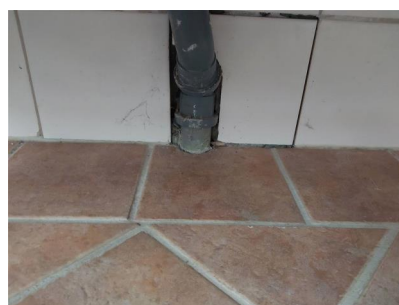
Avloppsrör har felaktigt avstånd från vägg, låg tröskel mot angränsande utrymme.

Detta medför en ökad risk för att vatten tränger ner i omkringliggande konstruktioner och orsakar fuktskador.

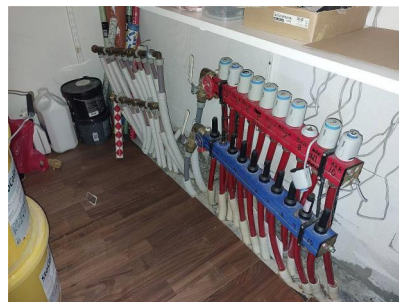
Fuktskydd saknas i utrymme vid golvvärmefördelare.

Risk finns att vatten på grund av smyggläckage från rörledningar ej upptäcks och tränger in i bakomvarande/underliggande konstruktioner med fuktrelaterade skador som möjlig följd.

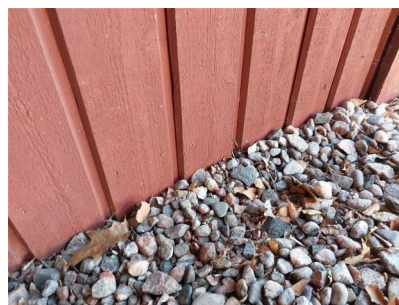
Avståndet mellan fasadbeklädnaden och marken är inte tillräckligt.

Eftersom fasadbeklädnaden avslutas för nära mark finns risk för att fukt från marken suggs upp i fasadpanelens nederkant. Detta kan orsaka fuktrelaterade skador i fasadbeklädnaden och bakomliggande konstruktioner.

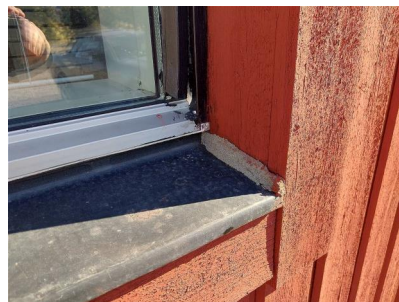
Överbleck saknas ovan fönster, underbleck är ej uppvikta mot foder (lokalt är det tätat med bruk).

Detta medför en ökad risk för att vatten kan rinna in och orsaka fuktrelaterade skador i omkringliggande konstruktioner.

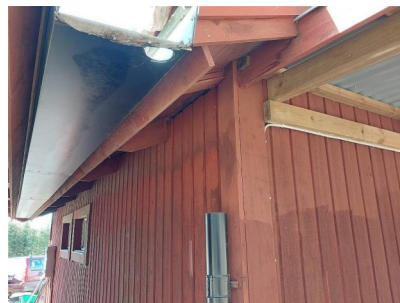
Stuprör är inte anslutet till hängrännor.

Stuprör som inte är anslutet till hängrännor kan medföra en ökad fuktbelastning på grundmur/sockel som i sin tur kan leda till fuktrelaterade skador.

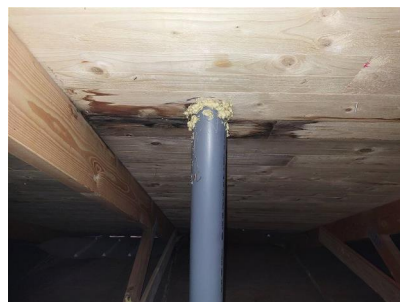
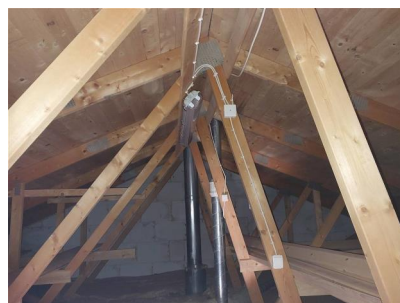
Den punkt man bör titta lite närmare på är att det förekommer förhöjda fuktvärden i underlagstaket på vinden på garage. Min gissning är att det trängt in vatten i samband med snösmältning vilket orsakat fukt runt en rör genomföring. Förslagsvis tar man ut en fackman för kontroll och åtgärd och då kan den även titta över taken.

Underlagstaket har fuktfläckar, förhöjda fuktvärden förekommer vid genomföring i tak.

Vi rekommenderar en fördjupad undersökning för att bedöma orsak och omfattning.

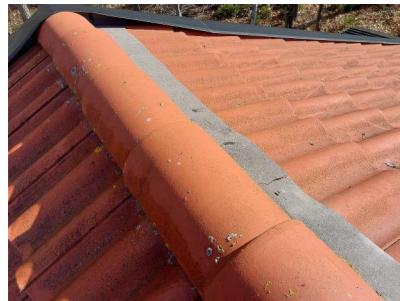
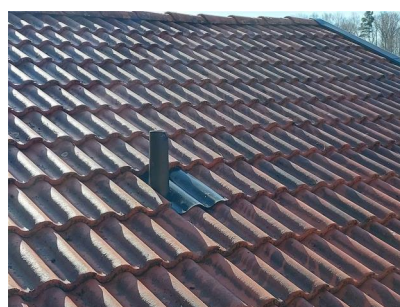
I övrigt noterades att papp är synlig vid nockpannor.

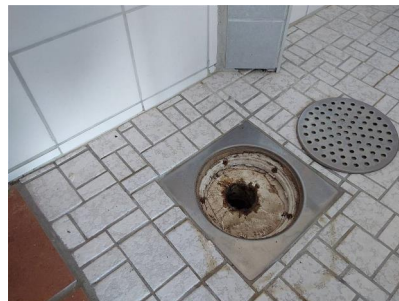
Golvbrunnen är placerad för nära vägg, fel skruvar har använts till klämringen (ej rostfria skruvar).

Det finns risk att tätskiktet inte har kunnat anslutas på rätt sätt, vilket kan leda till fuktskador.

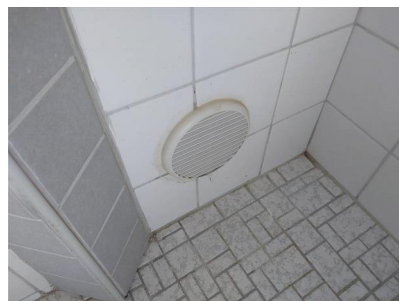
Genomföring finns i vägg i duschen.

Detta kan leda till vattenskador i vägg och golvkonstruktionerna.
