Utmeland 2:47

Lejonvägen 4

Detta är en ombesiktning med nummer WA7832 då giltighetstiden på ordinarie besiktning utgått.  
2026-03-23

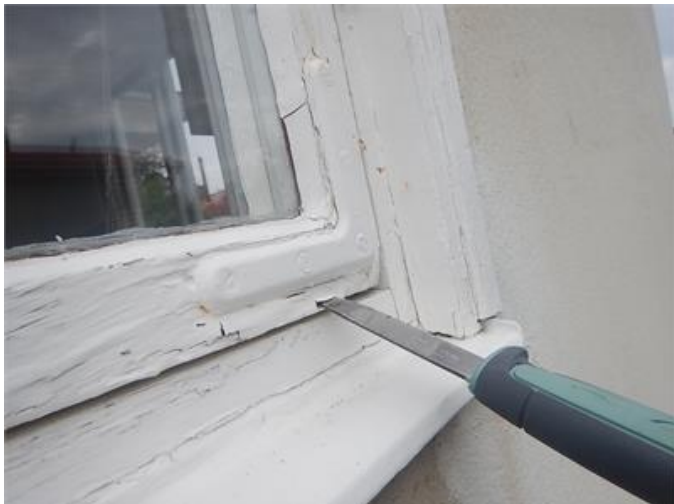
| Besiktningsresultat | | | | | |
|---|---|---|---|---|---|
| Fönster | | X | | | Underhållsbehov och att mindre rötskador noteras i karmar. |

Rötskada fönsterkarm.

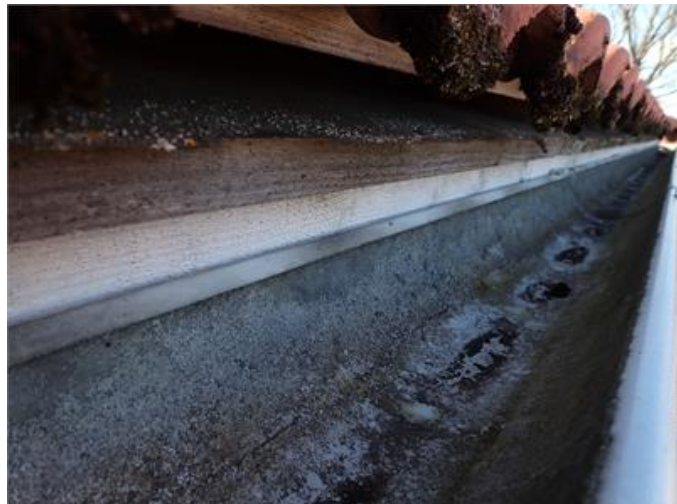
| Besiktningsresultat | | | | | |
|---|---|---|---|---|---|
| Tak | | X | | | -Takfotsplåtar finns ej monterade.<br>-Takpannorna bedöms inte vara fastsatta enligt gällande anvisningar.<br>-Mindre otätheter noteras mellan murstock och skorstensbeslag.<br>-Mindre mängd mossor förekommer på takpannor. |

Takfotsplåt ej monterad.
