Besiktningssprotokoll

Anticimex Försäkringsbesiktning i samarbete med Fastighetsbyrån

Fastighetsbeteckning: Saxen 4	
Fastighetsadress: Myntgatan 3	
Postnummer: 568 32	Ort: Skillingaryd

Besiktningdatum: 2026-03-20	Protokollnummer: 69589111
Temperatur: 0 °C	Väderlek: Klart
Tekniker: Morgan Ekström	
E-post: Morgan.Ekstrom@anticimex.se	
Kontor: Jönköping	
Närvarande: Mäklare

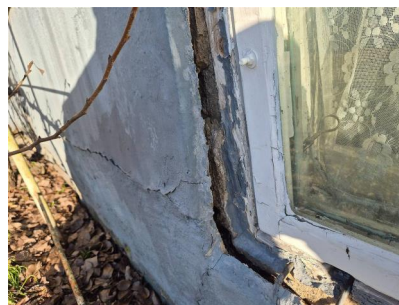
Sprickor finns i sockel.

Detta kan leda till fukt- och frysskador i konstruktionen.

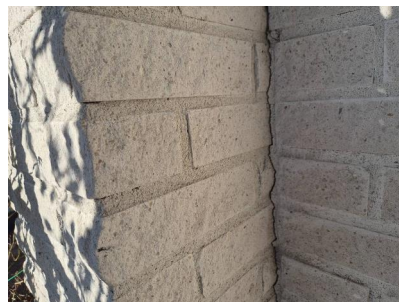
Sprickor finns i tegelfasaden.

Detta kan leda till fukt- och frysskador i konstruktionen.

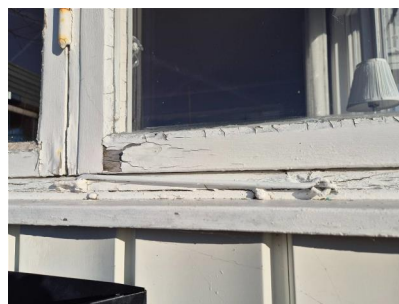
Fönster är i behov av målning/underhåll.

Fönsterbågar och fönsterkarmar där målningsbehov finns riskerar att få fukt- och rötskador på grund av sämre vattenavvisande förmåga.

För att öka livslängden på fönster rekommenderas målning och underhåll.
