Besiktningssprotokoll

Anticimex Försäkringsbesiktning i samarbete med Fastighetsbyrån

Fastighetsbeteckning: Follingboklinte 1:80	
Fastighetsadress: Follingbo Klinte 301	
Postnummer: 621 91	Ort: Visby

Besiktningdatum: 2026-03-23	Protokollnummer: 69591774
Temperatur: 3 °C	Väderlek: Mulet
Tekniker: Joakim Linde	
E-post: joakim.linde@anticimex.se	
Kontor: Kalmar	
Närvarande: -

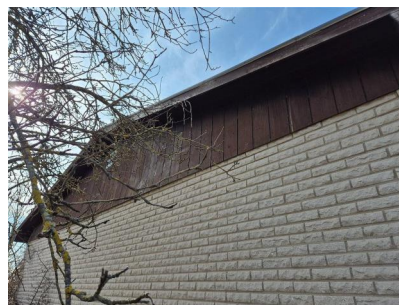
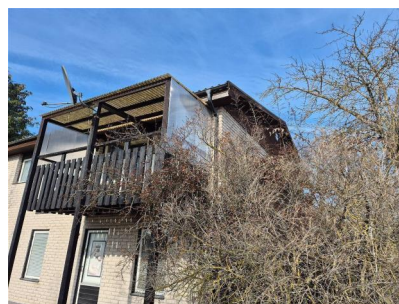
Träd och buskar nära huset.

Träd vars grenar tar i huset riskerar att skada huset vid hård väderlek. Trädets rötter kan också skada grundmuren och sätta eventuell dräneringsledning ur funktion.

Området närmast huset rekommenderas att vara fritt från växtlighet.

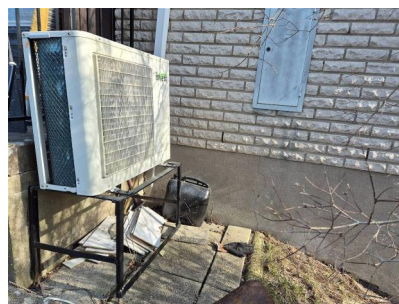
Kondensvatten från luftvärmepumpens utedel leds inte bort från husgrunden.

Detta medför ökad risk för att vatten tränger in i anslutande konstruktioner, vilket i sin tur kan leda till fuktrelaterade skador. Observera att besiktning av byggnadens värmesystem eller värmepumpen inte har ingått i uppdraget.

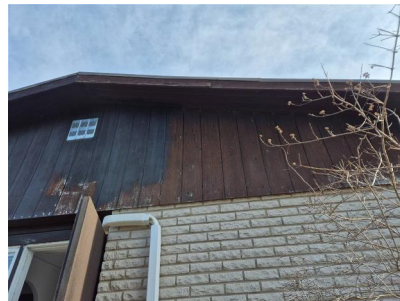
Fasadpanelen i trä är i behov av målning/underhåll.

Fasadbeklädnad och träkonstruktioner där målningsbehov finns riskerar att få fukt- och rötskador på grund av sämre vattenavvisande förmåga. För att öka livslängden på fasadbeklädnaden rekommenderas målning och underhåll.

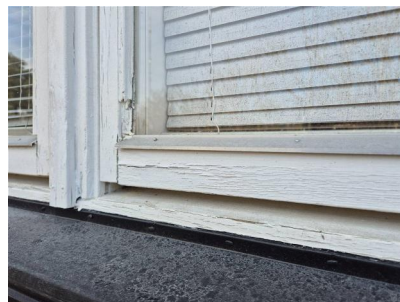
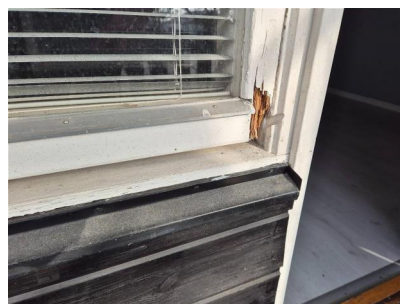
- Fönster är i behov av målning/underhåll.
Enstaka fönster noterades med rötskada i båge.

Fönsterbågar och fönsterkarmar där målningsbehov finns riskerar att få fukt- och rötskador på grund av sämre vattenavvisande förmåga.

För att öka livslängden på fönster rekommenderas målning och underhåll. Rötskadade delar bör bytas ut.

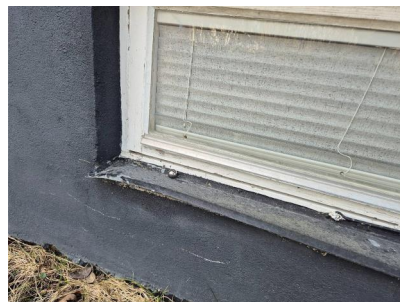
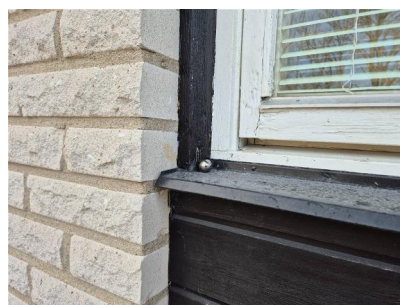
- Vissa fönsterbleck lutar fel.

Eftersom fönsterblecken lutar åt fel håll finns risk att vatten rinner in i väggen vilket i sin tur kan leda till fuktskador i väggkonstruktionen.

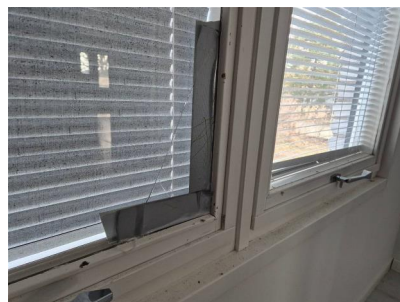
Enstaka fönster noterades med spricka.

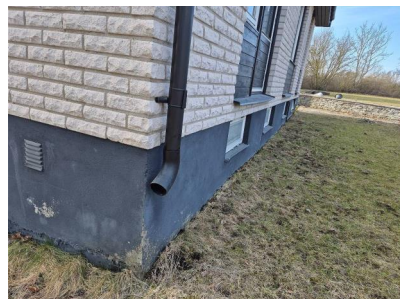
Stuprör avslutas nära husliv.

Stuprör som avslutas intill husliv (ovan mark) kan medföra en ökad fuktbelastning på grundmur/sockel med fuktrelaterade skador som följd.

Rekommenderar att leda bort regn-/smältvatten från husgrunden.

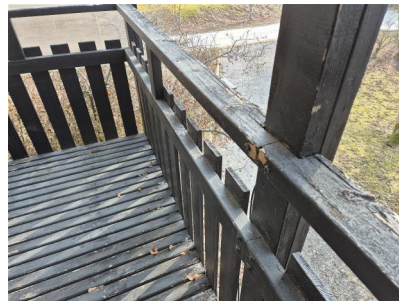
Balkongräcke och träkonstruktioner är i behov av målning/underhåll.

Balkongräcke och träkonstruktioner där målningsbehov finns riskerar att få fukt- och rötskador på grund av sämre vattenavvisande förmåga.

För att öka livslängden på balkongen rekommenderas målning och underhåll.

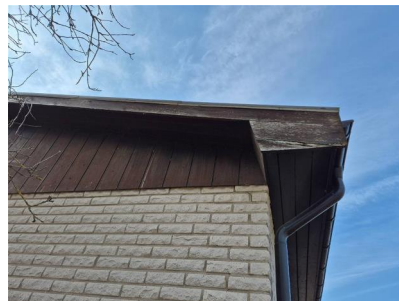
- Yttertaket är äldre.

Takpannor, plåtdetaljer och underlagspapp har enligt vår bedömning en begränsad livslängd. Eftersom husets taktäckning är äldre har det ett minskat motstånd mot vatteninträning. Detta i sin tur kan leda till fuktskador på träläkt och vidare ner i underliggande konstruktioner.

- Takets trädetaljer så som takutsprång, vindskivor och taksarg är i behov av målning/underhåll.

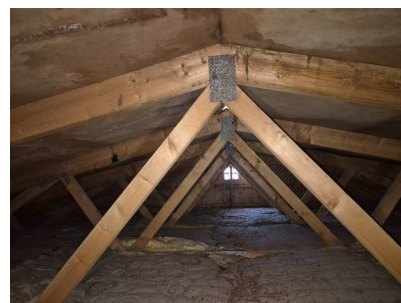
Vindsutrymmet saknar landgångar.

Vindsutrymmet kunde inte besiktas i sin helhet eftersom landgångar delvis saknas.

Vi rekommenderar en kompletterande besiktning när landgång monterats.

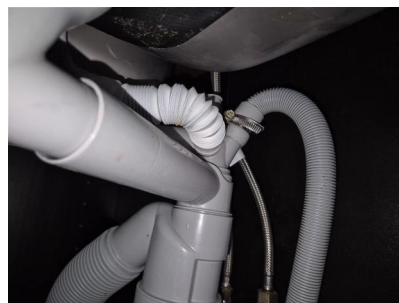
- Upphångningsbygel saknas på avloppslang från diskmaskinen.

När upphångningsbygel saknas ökar risken för brott på slangen med läckage som möjlig följd.

För att hindra brott på avloppslang rekommenderas komplettering av upphångningsbygel.

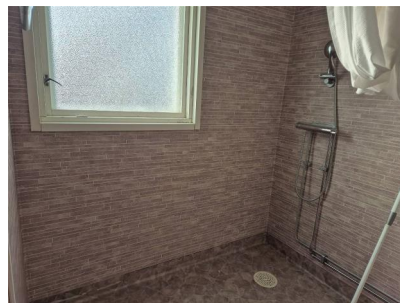
Duschen är placerad nära ett fönster.

Duschens placering i våtutrymmet utgör en risk för fuktskador i fönster- och väggkonstruktionen.

För att minska risken för fuktskador på fönster och väggkonstruktion rekommenderas att man skyddar fönstret mot vattenbegjutning.

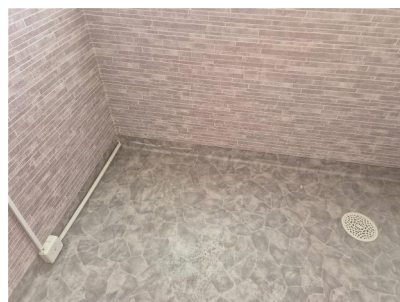
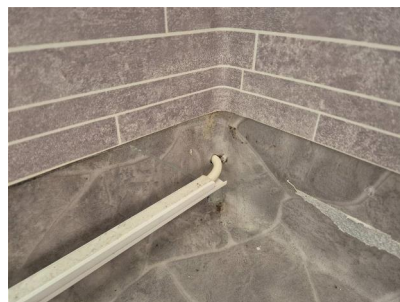
- O-tätad genomföring finns i tätskikt.

Risk finns att vatten tar sig in i väggkonstruktionen med eventuella fuktrelaterade skador som följd.

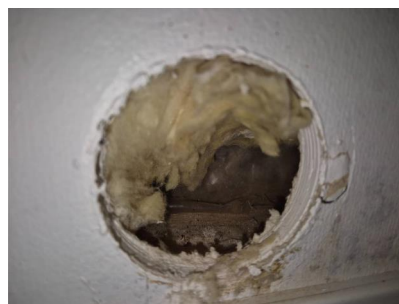
- Vid kontroll av konstruktion av utreglade väggar uppmättes fuktvärden över kritisk nivå för mikrobiell tillväxt och mikrobiell lukt upplevdes.

Källargrundmurar med påreglade isolerade ytterväggar. Denna konstruktion får ofta skador på grund av naturlig fuktvandring.

Fuktkvoten uppmättes i väggregel till ca 18% (via befintligt borrhål i vägg).

Väggkonstruktionen består av plast mot yttervägg/grundmur, träregelverk, isolering och gips.

Vi rekommenderar en fördjupad undersökning för att bedöma orsak och omfattning för den förhöjda fuktkvoten.

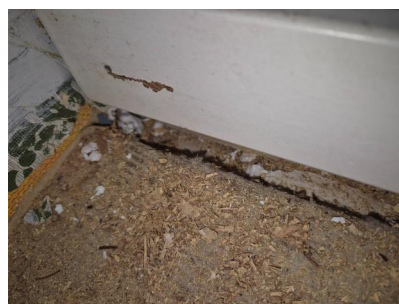
- Vid kontroll av konstruktion uppmättes fuktvärden över kritisk nivå för mikrobiell tillväxt och mikrobiell lukt upplevdes.

Grundläggningen består av en betongplatta på mark utan underliggande isolering och med en flytande golvspånskiva på en cellplastisolering. Denna konstruktion får ofta skador på grund av naturlig fuktvandring. Fuktkvoten uppmättes till ca 20% i golvspånskiva.

Vi rekommenderar en fördjupad undersökning för att bedöma orsak och omfattning till den förhöjda fuktkvoten.

Generellt rekommenderas det att påreglade väggar och flytande golv i källare avlägsnas och ersätts med fuktsäkra konstruktioner.

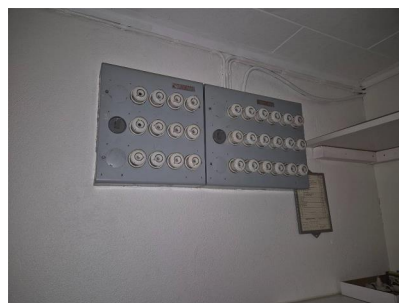
Jordfelsbrytare finns ej.

Det finns inget krav att hus byggda före år 2000 ska ha jordfelsbrytare. Jordfelsbrytaren minskar dock risken för personskador och brand orsakade av elanläggningen.

Kontakta en elektriker för kontroll och åtgärd.

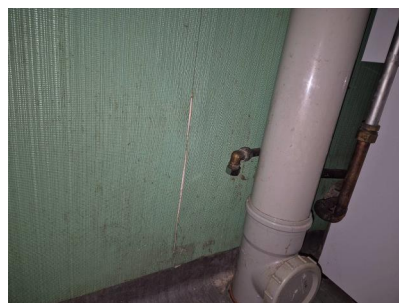
- Utrymmet har äldre yt-/tätskikt.

Eftersom funktionen, som innebär att ytskiktet/tätskiktet ska vara vattentätt, kan vara nedsatt finns en ökad risk att vatten tränger igenom ytskiktet/tätskiktet med vattenskador i omkringliggande konstruktioner som följd.

Vid besiktningstillfället noterades att väggbeklädnaden har släppt från underlaget.

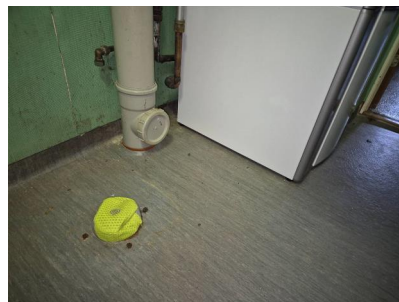
Golvbrunnen är inte besiktningsbar.

Vi rekommenderar en kompletterande besiktning när golvbrunnen är tillgänglig.

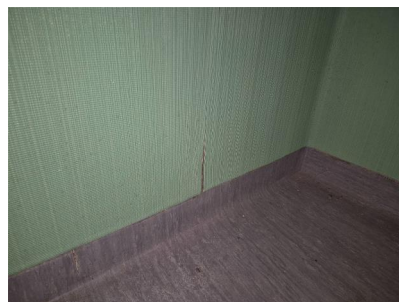
- Våtutrymmet har äldre yt-/tätskikt.

Eftersom funktionen, som innebär att ytskiktet/tätskiktet ska vara vattentätt, kan vara nedsatt finns en ökad risk att vatten tränger igenom ytskiktet/tätskiktet med vattenskador i omkringliggande konstruktioner som följd.

Vid besiktningstillfället noterades att väggbeklädnaden har släppt från underlaget.

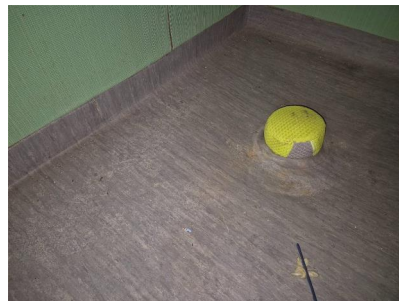
Golvbrunnen är inte besiktningsbar.

För att kunna kontrollera och bedöma golvbrunnen måste den vara tillgänglig och rengjord.

Vi rekommenderar en kompletterande besiktning när golvbrunnen är tillgänglig och rengjord.

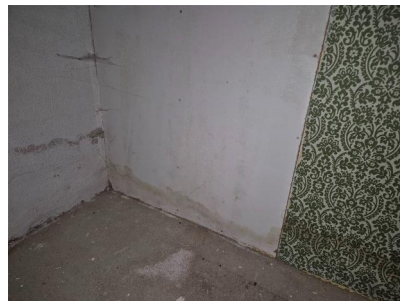
Utrymmet har påreglade källarväggar.

Påreglade källarväggar har en naturlig fuktpåverkan från mark. Detta kan leda till mikrobiella skador (angrepp av mikroorganismer) som i sin tur kan leda till att mikrobiell lukt sprids till boendemiljön.

Fuktuppsug noterades och vid fuktkvotsmätning i väggens nederkant uppmättes fuktkvot till ca 19%, vilket är över gränsvärde för mikrobiell påväxt.
