# Besiktningssprotokoll

Anticimex Försäkringsbesiktning i samarbete med Fastighetsbyrån

Fastighetsbeteckning: Tuve 16:45	
Fastighetsadress: Hörnvägen 18	
Postnummer: 417 49	Ort: Göteborg

Besiktningdatum: 2026-03-18	Protokollnummer: 69601171
Temperatur: 4 °C	Väderlek: Mulet
Tekniker: Linus Elfström	
E-post: linus.elfstrom@anticimex.se	
Kontor: Göteborg	
Närvarande: Fastighetsägare

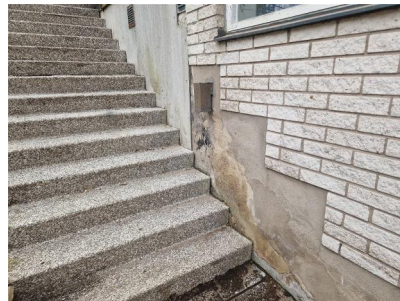
Putssläpp förekommer på sockel vid trappan på ena gaveln. Delar har blivit täckt med en cementbaserad skiva.

Det rekommenderas att man kontaktar entreprenör för att kunna bedöma orsak och åtgärd.  
Se även text "Invändigt - Förråd"

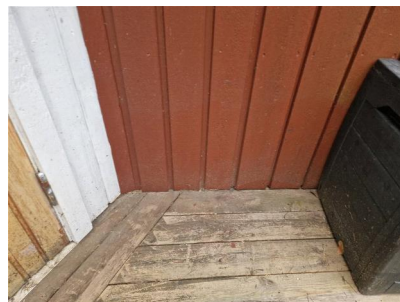
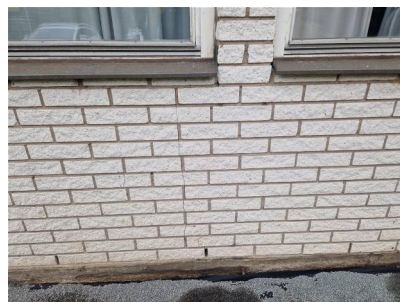
Fasadpanelen avslutas lokalt bakom altanen samt nära altanen. Eftersom fasadbeklädnaden avslutas bakom och nära altanen finns risk för att fukt tränger in i fasadpanelens nederkant samt försvårar framtida underhåll. Detta kan orsaka fuktrelaterade skador i fasadbeklädnaden och bakomliggande konstruktioner.

Vidare noterades lokalt en spricka i sandstenstegelfasaden. Detta kan leda till fukt- och frysskador i konstruktionen.

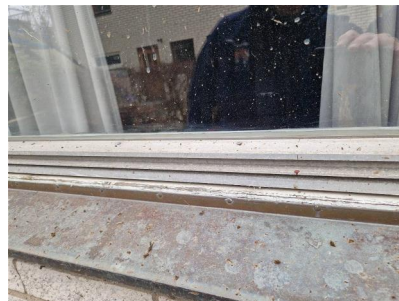
Delar av isolerglasen är äldre vidare förekommer lokalt underhållsbehov av fönster.

Befintliga fönster är äldre vilket betyder att tätningen mellan fönsterrutorna kan vara sämre. Detta kan leda till att missfärgning/imma kan uppstå mellan glasrutorna. Det rekommenderas att underhåll utförs av fönster för att förlänga materialets livslängd.

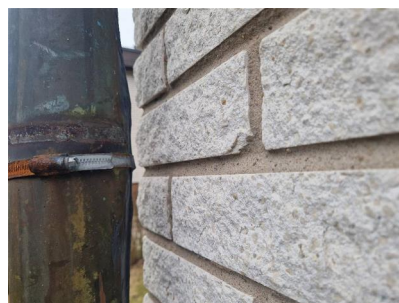
Fals på stuprör vänd mot fasad och frostsprängning förekommer lokalt på ett stuprörs fals.

När stuprören är monterade med falsen vänd mot fasad ökar risken för fuktskador på fasad och sockel vid ett eventuellt läckage.

För att undvika skador på fasad/sockel kan man med fördel vända stuprörens fals ut från fasad. Fastighetsägaren har tätat där skadan uppstått på stupröret.

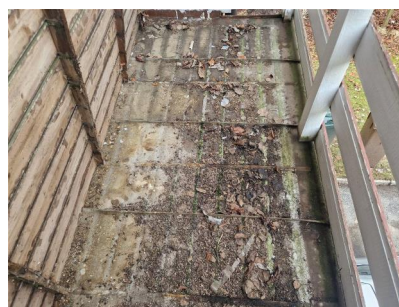
Balkongens taktäckning är äldre och löv/skräp har samlats på ytan.

Eftersom balkongens taktäckning är äldre har det ett minskat motstånd mot vatteninträngning. Detta i sin tur kan leda till fuktskador på träläkt och vidare ner i underliggande konstruktioner.

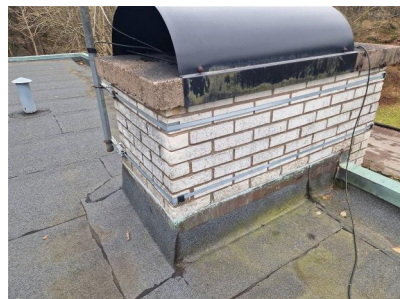
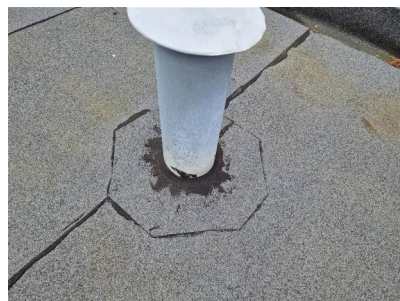
Vid besiktningen av bostaden yttertak noterades att tätstosar saknas runt genomföring, pappen som är uppvikt murstocken saknar överbeslag samt att det inbyggda stupröret saknar invändig plåt för att skydda pappen som är nedviken.

Dessa brister kan leda till en ökad risk för fuktrelaterade skador i underliggande konstruktioner p.g.a inläckage.

Det rekommenderas att man kontaktar plåtslagare/takläggare för bedömning och åtgärd.

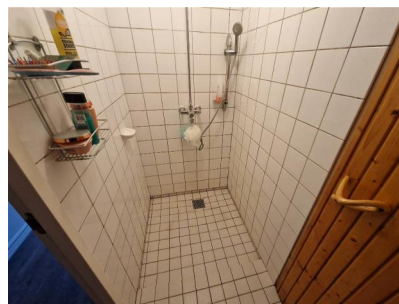
Utrymmet är äldre och har passerat tiden för sin tekniska livslängd.

Kontakta en behörig våtrumsentreprenör för en renovering. I samband med renoveringen bör omkringliggande konstruktioner kontrolleras för att upptäcka eventuella följdskador.

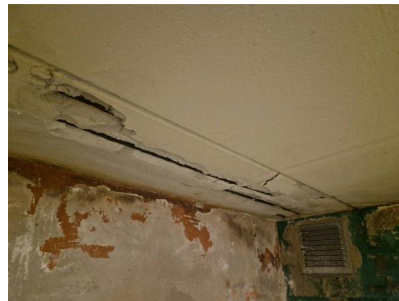
I utrymmet noterades att armering är rostig och delar av lättbetongbjälklaget har släppt samt att förhöjda fuktindikationer noterades i innertak samt grundmurar. Ovanliggande konstruktion har ej gått att besiktiga då tralldäck är monterat. Konstruktionen bedöms att vara en tidigare altan/balkong.

När armering rostar utvidgas den kraftigt vilket kan orsaka fogsläpp och sprickbildning i balkongen. Vilket till viss del redan inträffat. Detta kan i sin tur leda till fuktskador i bakomliggande konstruktioner.

Vi rekommenderar en fördjupad undersökning för att bedöma orsak och omfattning. Detta omfattar även utvändigt.

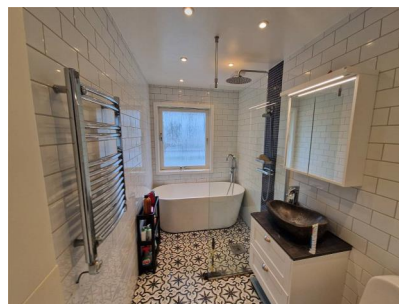
Fönster är olämpligt placerat.  
Fönstrets placering i våtutrymmet utgör en risk för fuktskador i fönster- och väggkonstruktionen.

Vidare noterades enstaka lokal lågpunkt i golvfallet.

Fuktindikering utförda av golv/vägg utan avvikelser.

För att minska risken för fuktskador på fönster och väggkonstruktion rekommenderas att man skyddar fönstret mot vattenbegjutning.

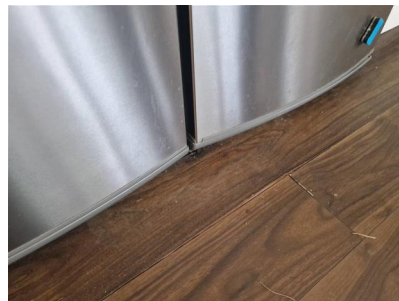
Fuktskydd saknas i diskbänksskåp samt under vitvaror.  
Utan fuktskydd är det svårt att upptäcka läckage från rörledningar.

Vidare har ytskikt vid kyl/frys blivit fuktpåverkade. Se kända fel och brister.

För att upptäcka eventuella läckage, installera ett fuktskydd.
