**Fastighetsuppgifter**

Fastighetsbeteckning  
Gunesby 15:1  
Adress  
Gunesby kalsbogård 22  
423 72 Säve

Uppdragsnummer O31164  
Besiktningdatum 2026-03-25  
Besiktningföretag OBM Besiktning Väst AB  
Besiktningförrättare Roger Gustafsson  
Närvarande Säljare  
Giltig till och med 2027-03-24

Byggnadsbeskrivning 1-plans hus med kryppgrund	Byggnadsår 1988
Till eller ombyggnad	Övrigt Huset är möblerat. Garage besiktigas inte

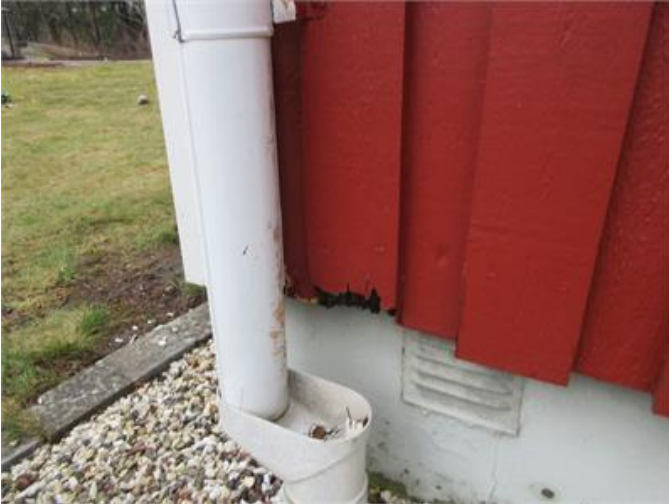
**Fasad:** När det är färgsläpp, torrsprickor eller röta i fasaden finns det en risk att vatten kan tränga in bakomvarande konstruktioner. Åtgärdas inte rötskador eller torrsprickor kan det inte uteslutas att skador på angränsande konstruktioner uppstår.

Röta i panel

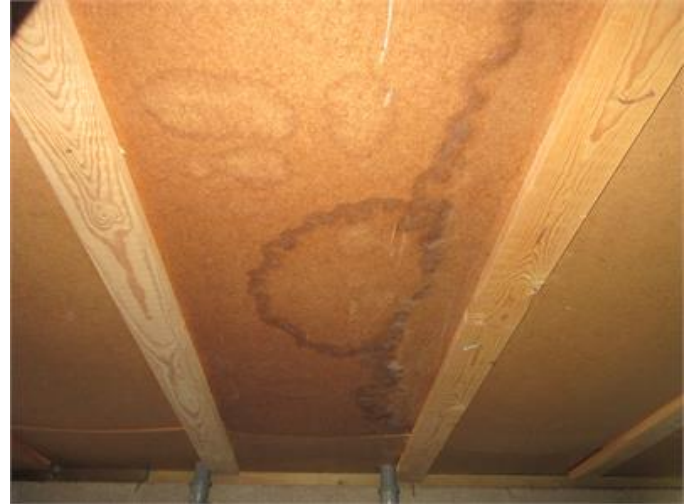
**Krypgrund:** Utifrån erfarenhet betraktas uteluftsventilerade krypgrunder som riskkonstruktioner. På grund av förhöjd fuktstatus- dels orsakad av fuktvandring från marken och dels orsakad av uteluft som släpps in i grunden främst under den varma tiden av året – kan följdskador med negativ inverkan på såväl byggnaden som inomhusmiljön uppstå i utrymmet och angränsande konstruktioner (t.ex. överliggande bjälklag och uppreglad golvkonstruktion). Gällande missfärgningar på undersidan bjälklag under badrum, tvättstuga, kök samt grundmur har fuktindikering utförts på missfärgningar utan att någon onormal fuktindikation har erhållits. För att kontrollera/utesluta om skador finns i ovanliggande konstruktioner måste dock en fördjupad undersökning utföras. Vidare noterades att golvbjälkaget under det bortre sovrummet har förstärkts med en träbjälk som vilar mot marken med trästämp. Information varför detta är utfört finns inte tillhanda (tidigare ägare). Se även bilagan kontroll av konstruktion.

Exempel på missfärgningar undersida bjälklag i krypgrund

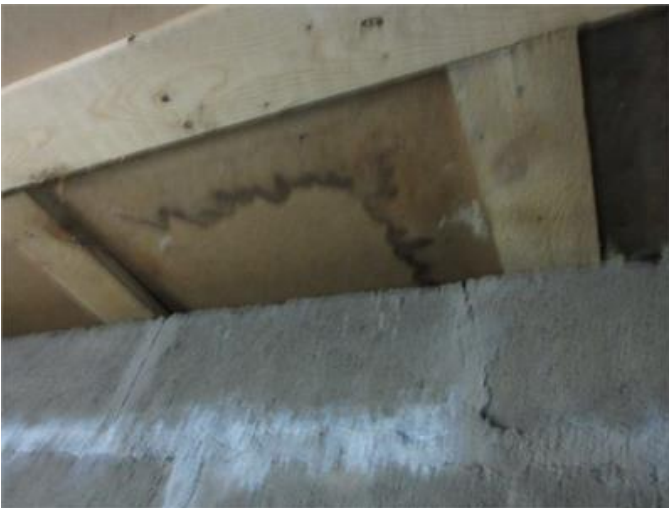
Exempel på missfärgningar undersida bjälklag i krypgrund

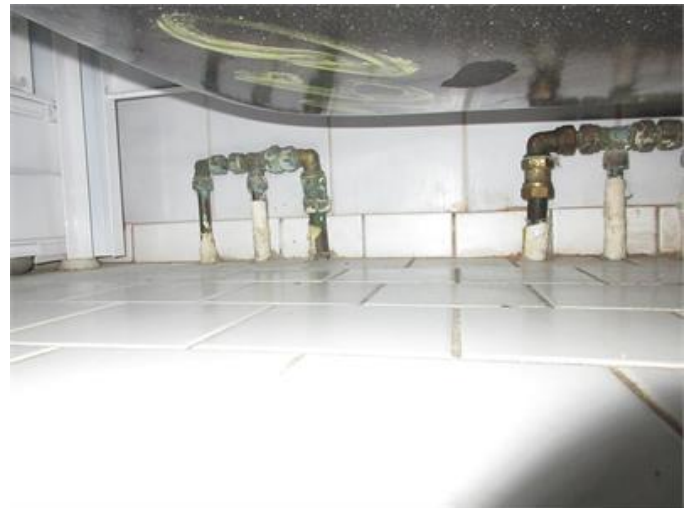
Entréhall	X				Inget att notera.
Kök	X				Inget att notera.
Sovrum 1	X				Inget att notera.
Badrum			X		Det finns ingen dokumentation eller kvalitetsdokument på våtrumsrenoveringen. Klinkersockel tandar mot kaklade väggar vilket tyder på att golvet är bytt med inte de kaklade väggarna. Det noterades att det kommer upp vatten/värmerör i golv (bild 4). Golvbrunnen är inte utbytt vid renovering. Ett fönster finns placerat i våtzon, se kommentar/riskanalys.
Vardagsrum	X				Inget att notera.
Sovrum 2	X				Inget att notera.
Sovrum 3/klk	X				Inget att notera.
Sovrum 4	X				Inget att notera.
Badrum		X			Det finns ingen dokumentation eller kvalitetsdokument på våtrumsrenoveringen. Golvbrunnen är inte utbytt vid renovering, se kommentar/riskanalys.
Tvättstuga	X				Inget att notera.
Vind		X			Lokala missfärgningar noterades på insidan yttertaget vid två takgenomföringar samt nere vid takfoten mot entrésidan, se kommentar/riskanalys yttertak.

Rör genomföringar i golv medför risk för fukt att tränga ner i underliggande konstruktioner med skador som följd.

Rör genomföringar i golv i badrum samt klinkersockel som tandar mot kakelvägg

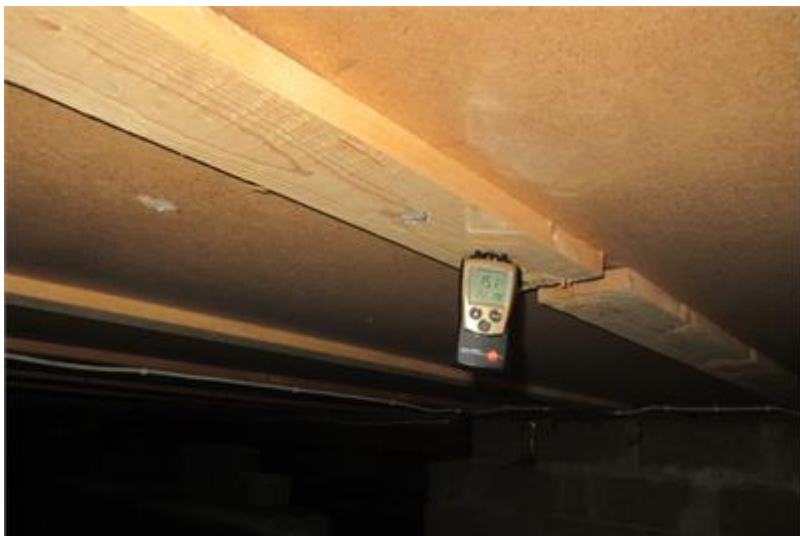
Kritiskt gränsvärde för mikrobiell tillväxt (mögel/bakterier mm) är ca 17 % fuktkvot (FK) i trä och för rötsvampstillväxt ca 28 %.

Tre stickprovsvisa fuktmätningar utfördes i undersidan av golvbjälklaget. Fuktkvoten mättes till ca 15 %. I grunden noterades ingen avvikande lukt.
