# Besiktningsprotokoll

Anticimex Försäkringsbesiktning i samarbete med Fastighetsbyrån

| Fastighetsbeteckning:<br>Hovby 1:9 | |

| Besiktningsdatum:<br>2026-03-24 | Protokollnummer:<br>69622735 |

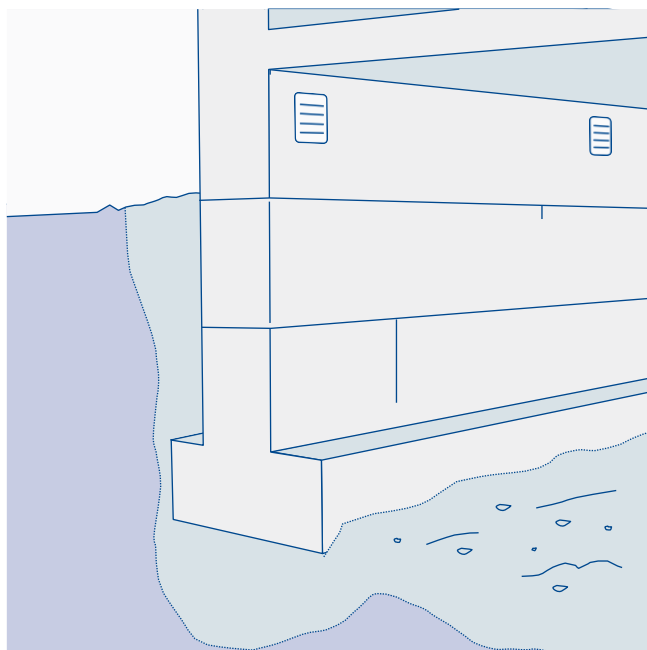
När varm luft ventileras in i en kall krypgrund, kyls luften ned och kondensation uppstår. Det kan i sin tur leda till fukt- och mögelskador.
