# Besiktningssprotokoll

Anticimex Försäkringsbesiktning i samarbete med Fastighetsbyrån

Fastighetsbeteckning: Magneten 4	
Fastighetsadress: Anders Anderssons väg 7	
Postnummer: 31145	Ort: Falkenberg

Besiktningdatum: 2026-03-24	Protokollnummer: 69609801
Temperatur: 4 °C	Väderlek: Molnigt
Tekniker: Sofia Gunnarsson	
E-post: sofia.gunnarsson@Anticimex.se	
Kontor: Halmstad	
Närvarande: Fastighetsägarna Mäklaren

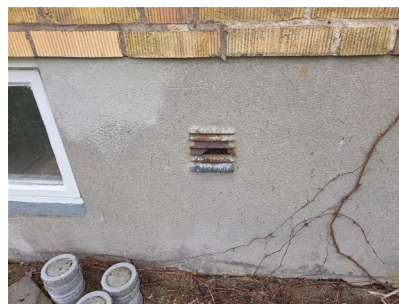
Rostigt/trasigt ventilgaller förekommer.

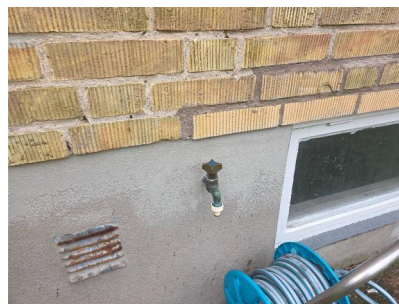
Vattenutkastaren är inte frostsäker.

När vattenutkastaren inte är frostsäker ökar risken för att den ska frysa sönder och orsaka vattenskada.

Byt till självdränerande vattenutkastare vilket innebär att den är frostsäker.

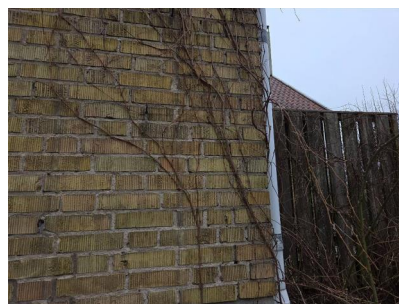
Fogsläpp finns lokalt i fasaden åt söder.

Spår av klängväxter förekommer.

Färgsläpp finns från takkupan.

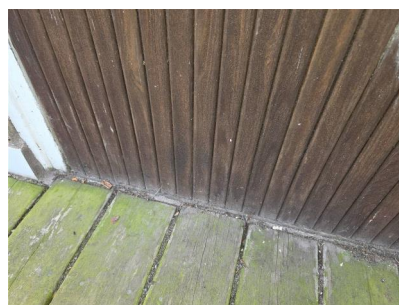
Tröskelbleck saknas under köksdörren.

Avsaknad av tröskelbleck medför att det finns risk för att vatten kan rinna in och orsaka fuktskador på tröskel och/eller i kringliggande vägg och bjälklag.

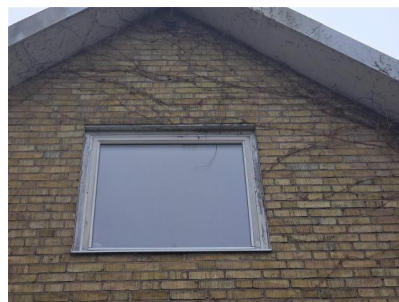
Färgsläpp förekommer runt vissa fönster.

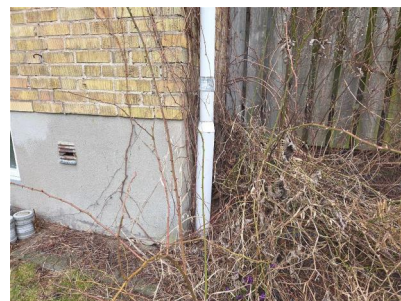
Lövsilar finns inte.

När det saknas lövsilar så finns det risk att det blir stopp i dagvattenledningen.

För att hindra stopp i dagvattenledningar rekommenderas komplettering av lövsilar.

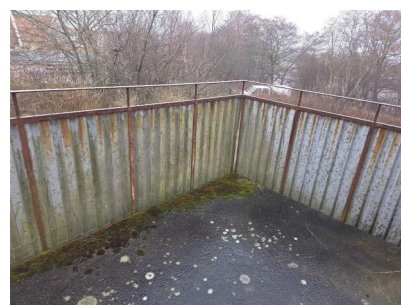
Rost finns på räcken.

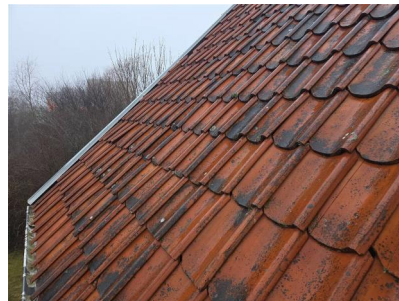
En panna åt söder glipar något.

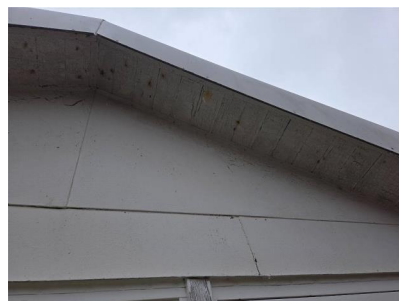
Färgsläpp finns från takutsprången.

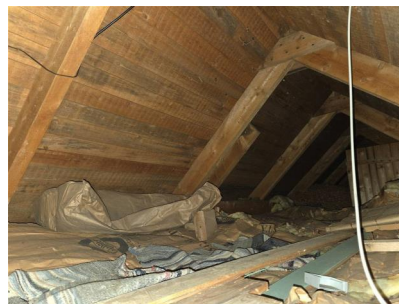
Mikrobiell påväxt finns på underlagstaket.

Vindsluckan är otät.

Fuktkvoten uppmättes till 14 %.

Det finns risk för mikrobiell tillväxt om den relativa fuktigheten i luften är över 75 %, vilket gran- och furuvirke motsvarar en fuktkvot på cirka 17 %.

Den upptäckta mikrobiella påväxten på underlagstaket är ett tecken på att vinden har tillförts eller tillförs fukt inifrån bostaden. Observera att besiktning av bostadens ventilationssystem inte har ingått i uppdraget.

För att komma tillrätta med detta kan fuktillförseln inifrån bostaden behöva minskas. Det kan göras genom att ventilationen i bostaden förbättras samt att eventuella otätheter i vindsbjälklaget (tak-/väggvinklar, taklucka med mera) tätas. Läs Anticimex faktablad om ouppvärmda vindsutrymmen för tips och råd.

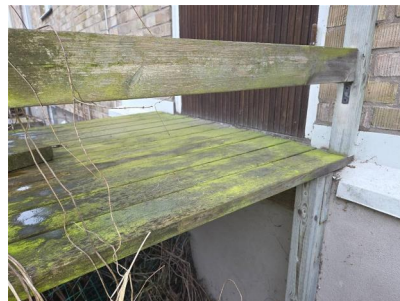
Algpåväxt förekommer på köksentrappan.

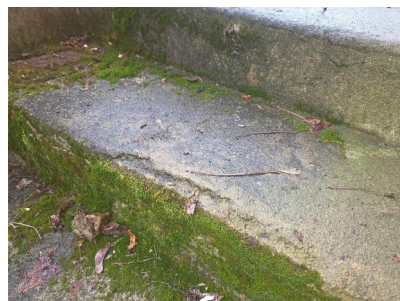
Putssläpp finns från källartrappan.

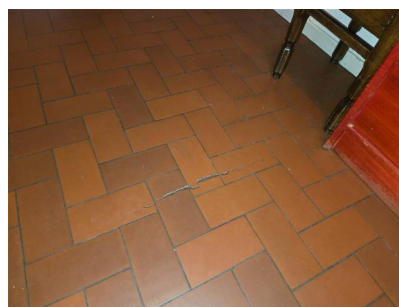
Hallgolvet har en lågpunkt där golvmaterialet har en spricka.

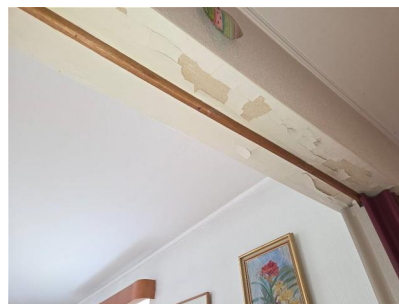
Färgsläpp förekommer i taket.

Inga förhöjda fuktindikationer påvisades.

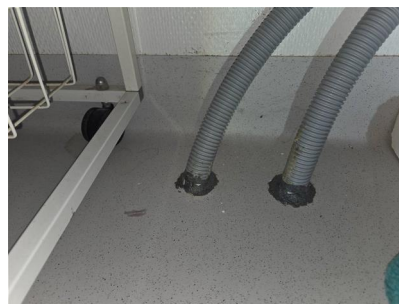
Rör genomföringar finns i golvet.

Rör genomföring finns i golvet utan slät rör genomföringshylsa. Sedan 2016 finns möjlighet enligt branschregler att ha rör genomföringar till vatten i golv i bad- och duschrum om det installeras med "genomföringshylsa". En "genomföringshylsa" är ett slätt rör som man enkelt kan ansluta golvets tätskikt mot. Rör genomföringar i ett golv medför ökad risk för läckage med fuktskador som följd. Försäkringsbolagen ställer krav på arbetsutförande och hänvisar till fackmässigt utförande. Fackmässigt utförande innebär att arbetet ska utföras enligt gällande branschregler samt monteringsanvisningar för samtliga material.

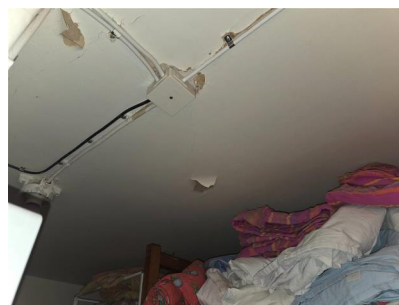
Färgsläpp finns i taket.

Inga förhöjda fuktindikationer påvisades.

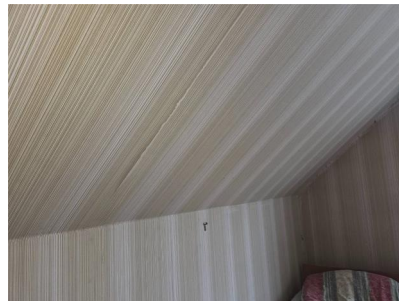
Tapetsläpp förekommer.

Inga förhöjda fuktindikationer påvisades.

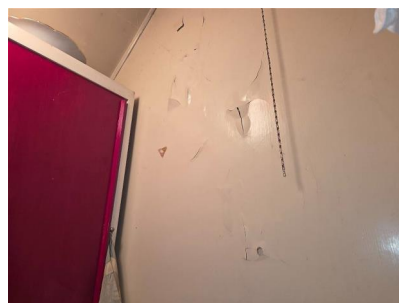
Färgsläpp förekommer.

Inga förhöjda fuktindikationer påvisades.

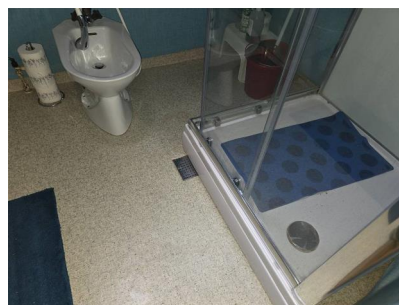
Mattsläpp finns runt golvbrunnen.

Skada/otäthet finns golvmattan.

Golvbrunnen är äldre.

Rörgenomföringar finns i golvet.

Renovering av utrymmet rekommenderas. Kontakta en behörig våtrumsentreprenör för en renovering.

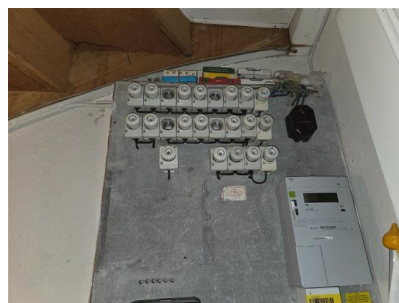
Säkringshuvar saknas i elcentralen.

Montera säkringshuvar i elcentralen.

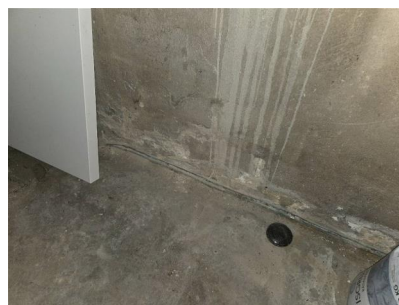
Mindre färg- och putssläpp förekommer.

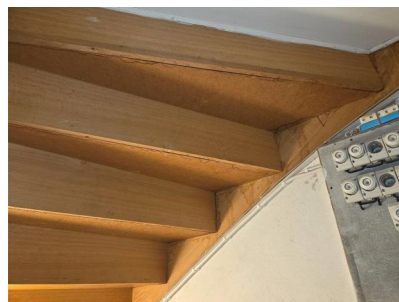
Missfärgningar finns vid trappstegen.

Inga förhöjda fuktindikationer påvisades.

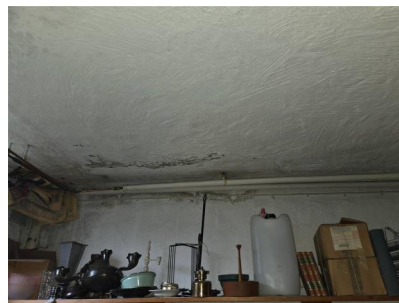
Missfärgningar finns i taket under köket.

Inga förhöjda fuktindikationer påvisades.

Se under rubriken "Insamling av upplysningar och handlingar".
