Besiktningssprotokoll

Anticimex Försäkringsbesiktning i samarbete med Fastighetsbyrån

Fastighetsbeteckning: Buffeln 7	
Fastighetsadress: Buffelgatan 6	
Postnummer: 43237	Ort: Varberg

Besiktningdatum: 2026-03-24	Protokollnummer: 69574044
Temperatur: 4 °C	Väderlek: Mulet
Tekniker: Martin Bystedt	
E-post: martin.bystedt@Anticimex.se	
Kontor: Halmstad	
Närvarande: Fastighetsägaren

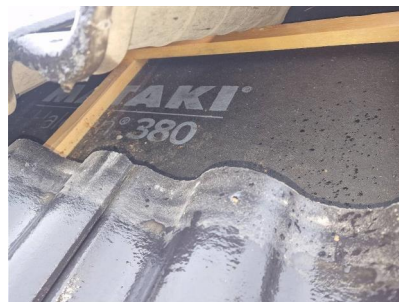
Nedersta pannraderna är inte spikade/skruvade.
Färgsläpp finns lokalt från takutsprånget.

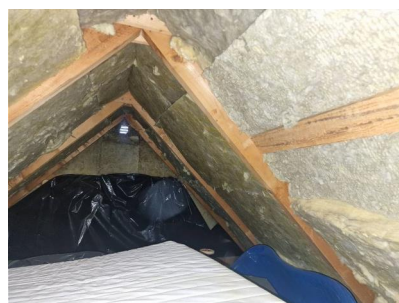
Luckan är inte lufttät.
Utrymmet är varmisolerat längs snedtaken med mineralull och ångspärr saknas.

Risk finns för fuktrelaterade skador på underlagstaket då ångspärr saknas.

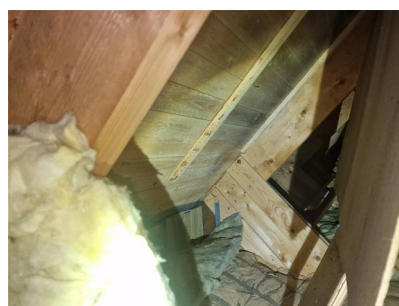
Vindsutrymmena har inte besiktigats i sin helhet då framkomligheten bitvis är bristfällig samt att sidovind åt sydväst saknar inspektionslucka.

Konvektionsskador noteras lokalt på underlagstaket.
Vindsluckor ej lufttäta.

Det rekommenderas att utrymmena görs tillgängliga och att en fördjupad undersökning utförs för att kontrollera orsak till och omfattning av de fuktrelaterade skador som noterats samt för att upptäcka andra eventuella skador/brister.

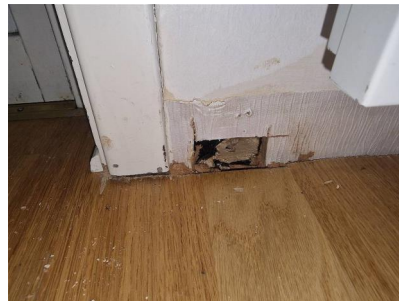
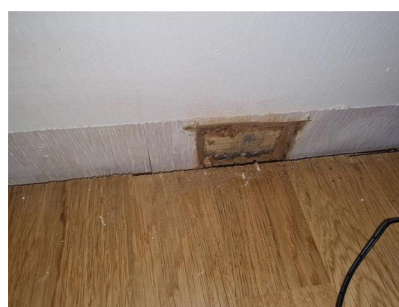
En golvlister till sovrum 1 yttervägg åt öster demonterades och bakom golvlister finns ett befintligt provhål. Syllen är av obehandlat virke och ligger placerad med sin ovansida i nivå med den invändiga golvnivån vilket gör att man inte kan se om det finns någon underliggande fuktspärr. Fuktkvoten uppmättes i syllen till mellan 11-12 %.

En golvlister till sovrum 1 innervägg mot entréhallen demonterades och ett provhål togs upp i den bakomvarande träfiberskivan. Syllen är av obehandlat virke och fuktkvoten uppmättes i nederkant till mellan 12-13 %.

Det finns risk för mikrobiell tillväxt om den relativa fuktigheten (RF) i luften är över 75 %, vilket i gran- och furuvirke motsvarar en fuktkvot (FK) på ca 17 %.

Väggsyllar riskerar att drabbas av fuktskador på grund av naturlig fukt påverkan. Detta i sin tur kan leda till mikrobiella skador (angrepp av mikroorganismer) som kan resultera i att mikrobiell lukt sprids till boendemiljön. Om väggsyllarna är tryckimpregnerade kan även en kemisk lukt förekomma.
