# Besiktningssprotokoll

Anticimex Försäkringsbesiktning i samarbete med Fastighetsbyrån

Fastighetsbeteckning: Tallen 3	
Fastighetsadress: Thillners gata 5	
Postnummer: 44732	Ort: Vårgårda

Besiktningdatum: 2026-03-23	Protokollnummer: 69616887
Temperatur: 8 °C	Väderlek: Molnigt
Tekniker: Andreas Jonsson	
E-post: andreas.jonsson@Anticimex.se	
Kontor: Borås	
Närvarande: Fastighetsägaren samt representant

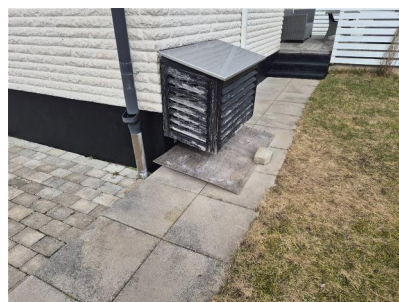
Kondensvatten från luftvärmepumpens utedel leds inte bort från husgrunden. Befintligt avrinningskydd bedöms inte vara ändamålsenligt.

Detta medför ett ökat fuktpåslag i anslutande konstruktioner, vilket i sin tur kan leda till fuktrelaterade skador. Observera att besiktning av byggnadens värmesystem eller värmepumpen inte har ingått i uppdraget.

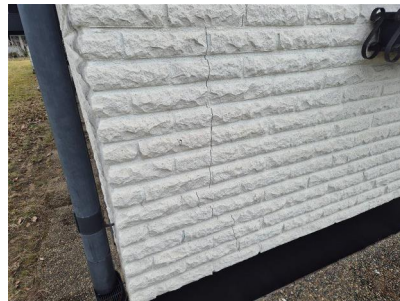
Det förekommer sprickor i tegelfasaden.

Detta kan leda till fukt- och frysskador i konstruktionen.

Vidare noteras att det förekommer rötskador i fasadens träpanel samt ett behov av målning och underhåll.

Det rekommenderas att rötskadad panel byts ut och i samband med detta kontrolleras bakomliggande konstruktioner för eventuella följskador.

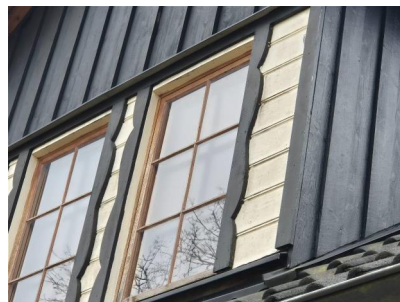
Fönster och dörrar är i behov av målning/underhåll.

Trädetaljer där målningsbehov finns riskerar att få fukt- och rötskador på grund av sämre vattenavvisande förmåga vilket till viss del redan har hänt.

För att öka livslängden på fönster rekommenderas målning och underhåll.

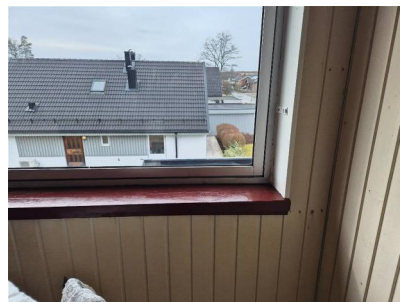
Vid besiktning utav den inglasade balkongen noteras att det förekommer otätheter i fönsterpartiet samt ett viss fuktuppsug i foder/fönsterbräda.

Otätheter i inglasningen möjliggör för vatten att trycka in och orsaka fuktrelaterade skador i angränsande konstruktioner.

Vid besiktningen noterades ingen avvikande fuktindikering i området.

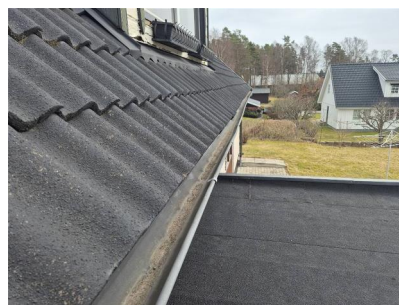
Taket besiktigades från garagetak samt från markytan.

Yttertaket är äldre och i behov av renovering.

Vid besiktningen noteras även att det förekommer rötskador på vindskivor.

Taket är äldre och har passerat tiden för sin tekniska livslängd. Kontakta en takentreprenör för renovering. I samband med detta bör man kontrollera omkringliggande konstruktioner för att upptäcka eventuella följskador.

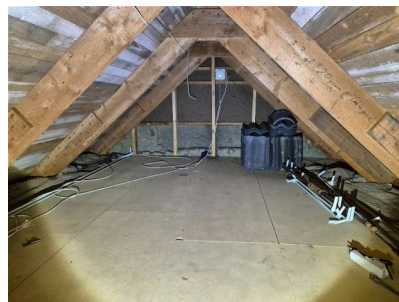
Mikrobiell påväxt/missfärgning finns på underlagstaket.

Detta kan vara ett tecken på att vinden tillförs fukt inifrån eller utifrån bostaden. Observera att besiktning av bostadens ventilationssystem inte har ingått i uppdraget.

För att komma tillrätta med detta kan fuktillförseln behöva minskas. Det kan göras genom att ventilationen i bostaden förbättras samt att eventuella otätheter i vindbjälklaget (tak-/väggvinklar, taklucka med mera) tätas. Läs Anticimex faktablad om ouppvärmda vindsutrymmen för tips och råd.

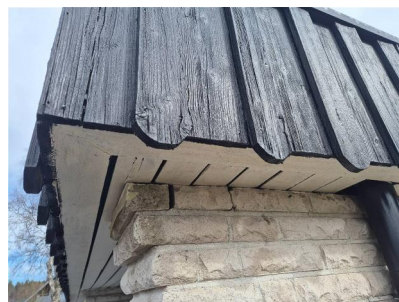
Fasadpanelen är i behov av målning/underhåll.

Vidare noteras att det förekommer mindre otätheter där panelbräda har släppt samt att enstaka mexistenar har släppt i överkant vägg.

Fasadbeklädnad och träkonstruktioner där målningsbehov finns riskerar att få fukt- och rötskador på grund av sämre vattenavvisande förmåga. För att öka livslängden på fasadbeklädnaden rekommenderas målning och underhåll.

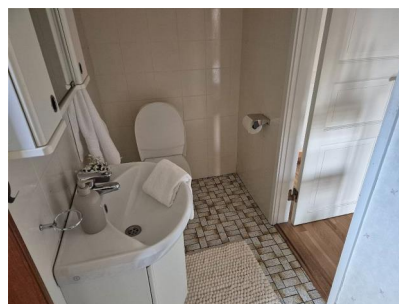
Utrymmet är äldre och har passerat tiden för sin tekniska livslängd.

Det noteras att golvbeläggning har släppt från underlaget samt att den brunn som finns i utrymmet inte längre är tygodkänd.

Renovering av utrymmet rekommenderas. Kontakta en behörig våtrumsentreprenör för en renovering. I samband med renoveringen bör omkringliggande konstruktioner kontrolleras för att upptäcka eventuella följdskador.

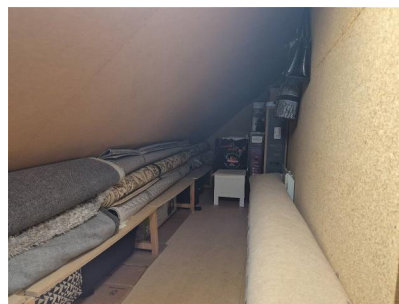
- ✓ Innertaket följer yttertaket (parallella tak) Ev förekomst av bakomliggande luftspalt och uppbyggnad av densamma går därför ej att bedöma. Detta är ej en allmänt känd riskkonstruktion utan ett vedertaget sätt att isolera yttertaket av denna typ.

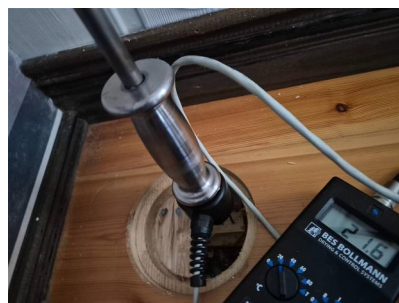
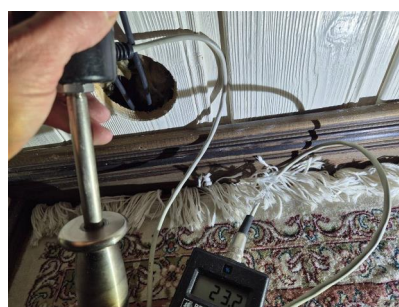
Vid kontroll av konstruktion uppmättes fuktvärden över kritisk nivå för mikrobiell tillväxt och normal lukt upplevdes.

Grundläggningen består av en betongplatta på mark utan underliggande isolering och med ett uppreglat golv dikt an betongen. Denna konstruktion får ofta skador på grund av naturlig fuktvandring. Fuktkvoten uppmättes till 21.6%. I provhål noteras att golvkonstruktionen består av plastfolie, träreglar, isolering och trägolv. Motsvarande kontroll utfördes i yttreväggskonstruktion där fuktkvoten uppmättes till 23.2%. I provhålet noteras att vägg konstruktionen består av träreglar, isolering och träpanel.

Vi rekommenderar en fördjupad undersökning för att bedöma orsak och omfattning. Det är viktigt att tänka på att denna rekommendation om fördjupad undersökning gäller hela källaren med liknande konstruktioner.

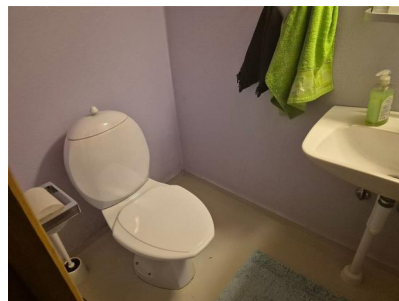
Limmad plastmatta finns på betongplattan.

På grund av naturlig fuktpåverkan från mark riskerar plastmattan att släppa från underlaget. Mattan och limmet kan också avge en kemisk lukt som sprids till boendemiljön.

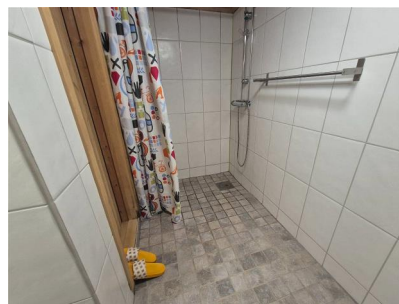
Tätskiktsanslutning saknas i golvbrunn och troligtvis även på väggar/golv.

När tätskikt saknas innebär det en förhöjd risk för fuktskador. Vatten kan tränga in i omkringliggande konstruktioner med fuktrelaterade skador som följd.

Vidare noteras att det förekommer sprickor i kakel samt missfärgning/mikrobiell påväxt i taket.

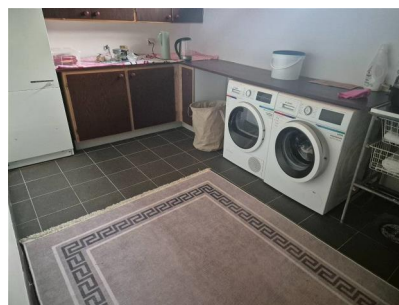
Gjutjärnsbrunnen är rostangripen och är inte utbytt i samband med renovering.

Det finns risk att golvbrunnen rostar sönder med fuktskador som följd. Vidare noteras att befintlig plastmatta finns kvar under varmvattenberedaren samt mindre färg-/puts släpp förekommer i nederkant väggar.

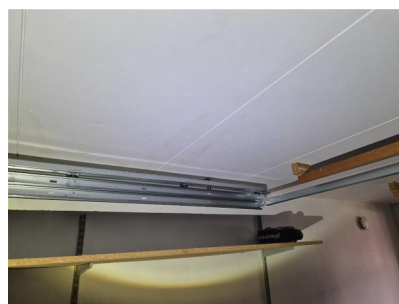
Det förekommer missfärgningar i garagetaket.

Missfärgningar kan bero på olika saker, och vara ett tecken på en tidigare eller pågående fuktskada. Vid besiktningen kunde ingen avvikande fuktindikering uppmätas i garagetaket.

Vidare noteras att gjutjärnsbrunnen är rostangripen och bör bytas ut vid framtida renovering.
