Fastighetsuppgifter

Vinglaset 33

Orsavägen 15

Uppdragsnummer C17675
Besiktningsdatum 2026-02-06
Besiktningföretag OBM Fuktteknik AB
Besiktningförrättare Anders Borgenvik
Närvarande Fastighetsägaren
Giltig till och med 2027-02-06

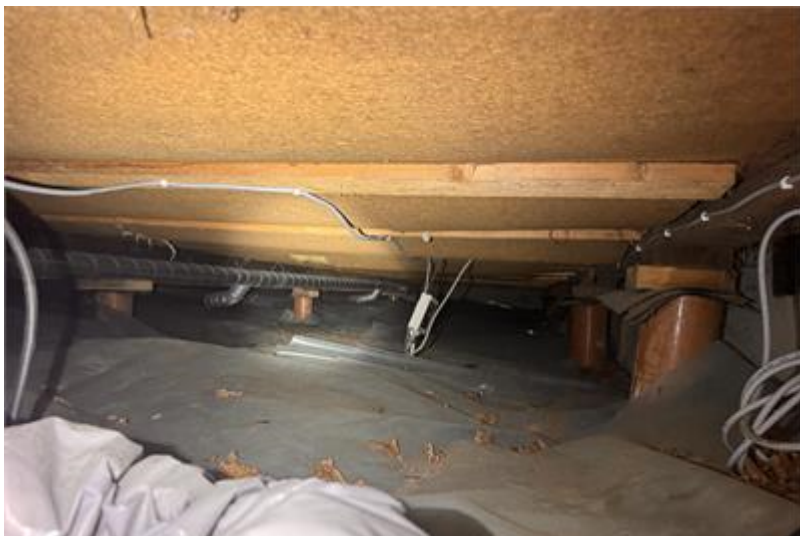
Byggnadsdel	Krypgrund
Konstruktionsdel	
Konstruktionsuppbyggnad	Isolerat träbjälklag

Fuktstatus togs mot trädetaljer i grunden och följande fuktvärden uppmättes.
Fuktkvoten uppmättes till ca 11%.

Hela utrymmet är inte besiktningsbar. Bild visar del av grunden.

Det kritiska gränsvärdet för mikrobiell tillväxt brukar anges till ca 15-17% fuktkvot (FK).
