Besiktningssprotokoll

Anticimex Försäkringsbesiktning i samarbete med Fastighetsbyrån

Fastighetsbeteckning: Alen 6	
Fastighetsadress: Åsgatan 5	
Postnummer: 68534	Ort: Torsby

Besiktningdatum: 2026-03-24	Protokollnummer: 69617694
Temperatur: 4 °C	Väderlek: Mulet
Tekniker: Lennart Davidsson	
E-post: Lennart.Davidsson@anticimex.se	
Kontor: Karlstad	
Närvarande: Husägare

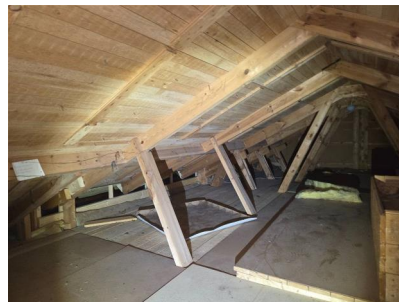
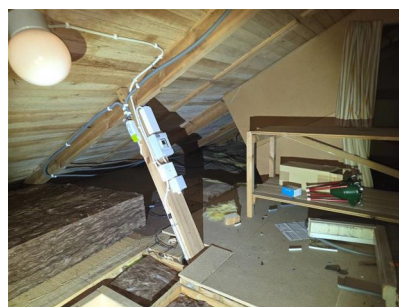
Utvändigt / Vind

- ✓ Vid kontroll av vinden uppmättes fuktvärden under kritisk fuktnivå för mikrobiell tillväxt och en normal lukt upplevdes.
Underlagstak består av råspont och vinden är tilläggsisolerad.

Fuktkvoten i underlagstak/takbjälkar uppmättes vid besiktningstillfället till ca 10 %.

Risk för mikrobiell tillväxt föreligger om den relativa fuktigheten (RF) i den omgivande luften är över 75% vilket i furuvirke motsvarar en fuktkvot (FK) på 17%.

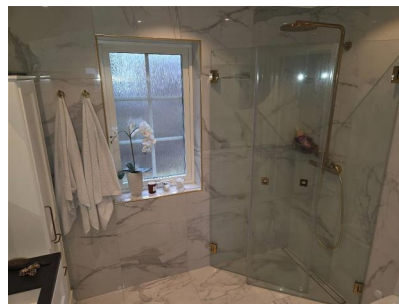
Entréplan / Dusch/Toalett

- ✓ Kakel och klinkers
Inget att notera
Normala fuktvärden indikerades mot klinker/kakel.

En viss fukt tränger alltid in bakom kakel/klinker via fogarna, detta är helt normalt och innebär inte att tätskiktet/ våtrumsisoleringen under kaklet/klinkern är bristfälligt eller ur funktion.
