Fastighetsuppgifter

Fastighetsbeteckning
Högvakten 9
Adress
Furuvägen 9
19140 Sollentuna

**Besiktningssuppgifter**

Uppdragsnummer C17977
Besiktningdatum 2026-03-24
Besiktningföretag OBM Fuktteknik AB
Besiktningförrättare Anders Borgenvik
Närvarande Fastighetsägaren
Giltig till och med 2027-03-24

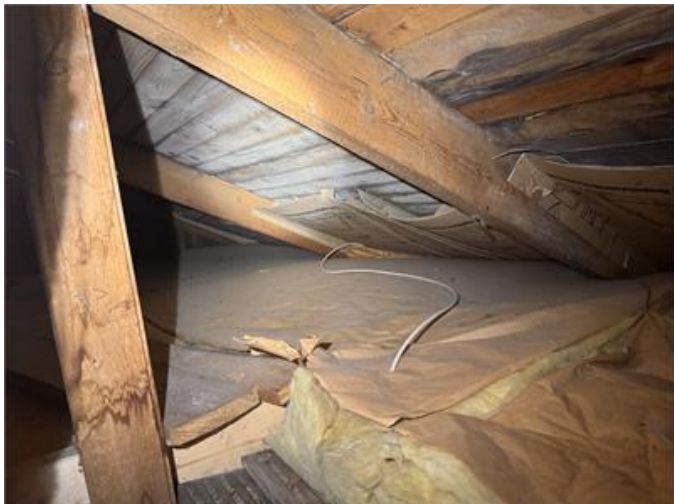
Mikrobiell påväxt förekommer på yttertaket insida. Det kan ej bedömas om detta är ett pågående problem eller av äldre ursprung. Vindsluckor bedöms otät och bör tätas för minskat luftläckage upp till vind. Ingen synlig ångspärr i väggar vid vindslucka. Yttertaket insida bör därför kontrolleras regelbundet, se även info på protokollets näst sista sida, pos. 3.

Bild visar mikrobiell påväxt mot underlagstak.

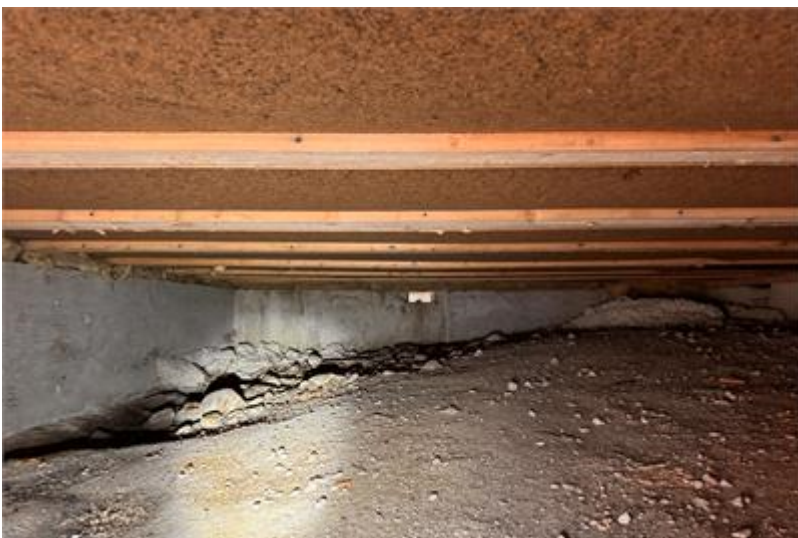
En krypgrund är en riskkonstruktion med avseende på fukt- och mikrobiella skador. Bergänsad mängd mikrobiell påväxt förekommer mot någon träregel och berg i dagen förekommer i grunden. Mindre vattenansamling i lågpunkt förekommer. För att säkert fastställa grundens funktion och golvbjälklagets kondition krävs alltid en fortsatt teknisk undersökning. Se även protokollets näst sista sida Pos. 10.

Fuktstatus togs mot trädetaljer i grunden och följande fuktvärden uppmättes. Fuktkvoten uppmättes till mellan 12-14%.

Mindre mängd mikrobiell påväxt noterades på regel.
Bild visar del av grunden.

Det kritiska gränsvärdet för mikrobiell tillväxt brukar anges till ca 15-17% fuktkvot (FK).
