# Besiktningsprotokoll

Anticimex Försäkringsbesiktning i samarbete med Fastighetsbyrån

| Fastighetsadress:<br>Lagmansvägen 15 | |

| Besiktningsdatum:<br>2026-03-23 | Protokollnummer:<br>69614149 |

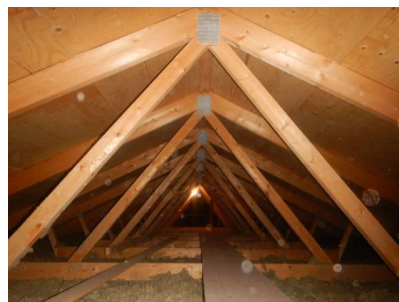
Vid kontroll av vinden uppmättes fuktvärden under kritisk fuktnivå för mikrobiell tillväxt och en normal lukt upplevdes.  
Fuktkvoten i underlagstak/takbjälkar uppmättes till 11 %.

Gränsvärden för mikrobiell tillväxt.

Det finns risk för mikrobiell tillväxt om den relativa fuktigheten (RF) i den omgivande luften är över 75 %. I furuvirke motsvarar det en fuktkvot (FK) på 17 %.

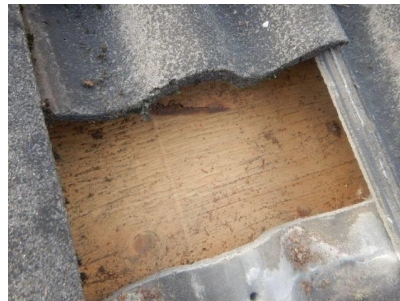
Takpannor med underlagstak av träfiberskivor

Med denna konstruktion är det extra viktigt att takpannorna är hela. Eftersom underlagstaket inte har en papp kan regn och snö som tränger in genom otätheter leda till fuktskador i underliggande konstruktion.

Vindskivor i behov av underhåll.

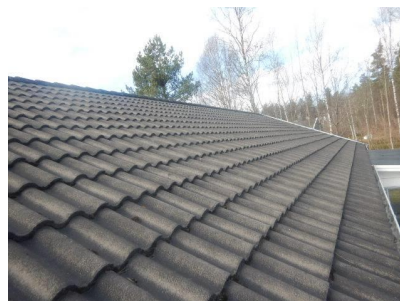
Mindre med mosspåväxt finns på takpannor.

Besiktning av yttertaket har genomförts från mark och anliggande steg.

För att öka livslängden på taket rekommenderas att mossan tas bort från takpannorna.

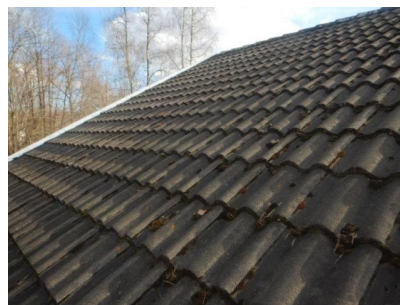
Takpannor med underlagstak av träfiberskivor

Med denna konstruktion är det extra viktigt att takpannorna är hela. Eftersom underlagstaket inte har en papp kan regn och snö som tränger in genom otätheter leda till fuktskador i underliggande konstruktion.

Mosspåväxt finns på takpannor.

För att öka livslängden på taket rekommenderas att mossan tas bort från takpannorna.

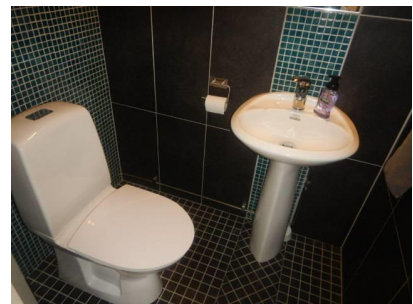
Fuktindikering i utrymmet gav inga förhöjda fuktindikationer.

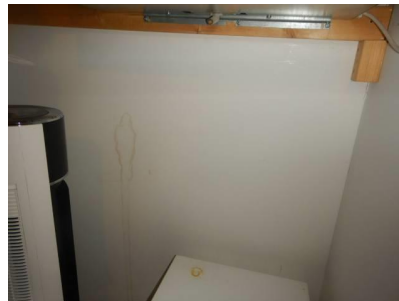
Fuktfläckar noterades på vägg.  
Uppstått av kondensdropp från ventilationssystem.

Inga förhöjda fuktvärden uppmättes och bedöms inte ha några bakomliggande skador.

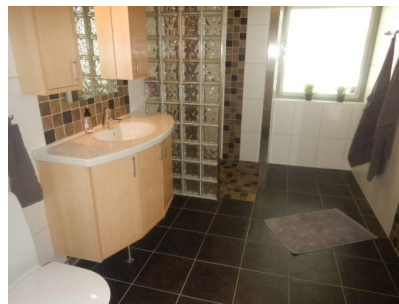
Golvbrunnen är inte utbytt i samband med renovering och förhöjningsring finns i golvbrunnen.

Risk finns att det nya tätskiktet inte har kunnat anslutas till golvbrunnen på ett riktigt sätt och ibland förekommer otätheter mellan förhöjningsringen och brunnen, vilket kan leda till fuktskador i omkringliggande konstruktioner.

Normala fuktvärden indikerades mot klinker/kakel.

En viss fukt tränger alltid in bakom kakel/klinker via fogarna, detta är helt normalt och innebär inte att tätskiktet/ våtrumsisoleringen under kaklet/klinkern är bristfälligt eller ur funktion.

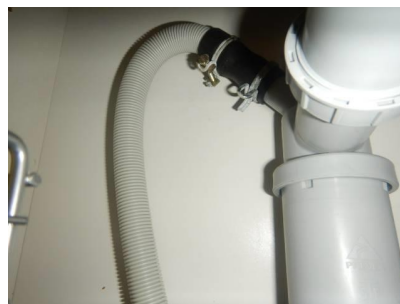
Fuktskydd saknas i diskbänksskåp och under kyl och frys. Utan fuktskydd är det svårt att upptäcka läckage från rörledningar. Vatten kan då tränga in i omkringliggande konstruktioner och orsaka fuktskador. För att upptäcka eventuella läckage, installera fuktskydd.

Fuktvarnare installerad i diskbänksskåp.

Upphångningsbygel saknas på avloppslang från diskmaskinen. När upphångningsbygel saknas ökar risken för brott på slangens med läckage som möjlig följd.

För att hindra brott på avloppsslang rekommenderas komplettering av upphångningsbygel.

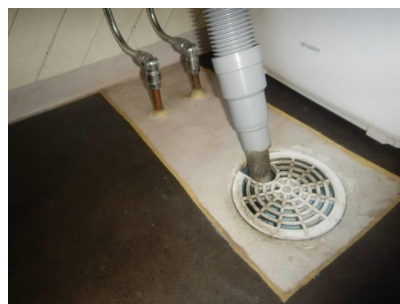
Rör genomföring finns i golv. Rör genomföringar i golv medför en ökad risk för att vatten tränger ner i omkringliggande konstruktioner och orsakar fuktskador. Vid uppbyggnaden av utrymmet var detta tillåtet och utförandet anses därför vara fackmässigt utfört. I dagens branschregler är detta inte längre tillåtet.

Våtutrymmet har delvis äldre yt-/tätskikt vid brunnen. Eftersom funktionen, som innebär att ytskiktet/tätskiktet ska vara vattentätt, kan vara nedsatt finns en ökad risk att vatten tränger igenom ytskiktet/tätskiktet med vattenskador i omkringliggande konstruktioner som följd.
