# Besiktningsprotokoll

Anticimex Försäkringsbesiktning i samarbete med Fastighetsbyrån

| Fastighetsadress:<br>Högtäktsvägen 3 | |

| Besiktningsdatum:<br>2026-03-25 | Protokollnummer:<br>69612109 |

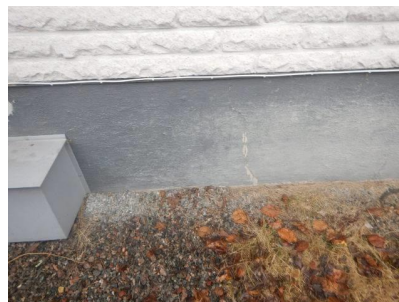
Sprickor finns i sockel.

Dessa bedöms inte ha lett till bakomliggande skador.

Växter finns i anslutning till grundmur.

Området närmast huset rekommenderas att vara fritt från växtlighet.

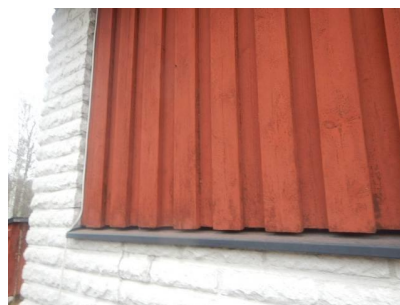
Vanligt underhållsbehov, målning.

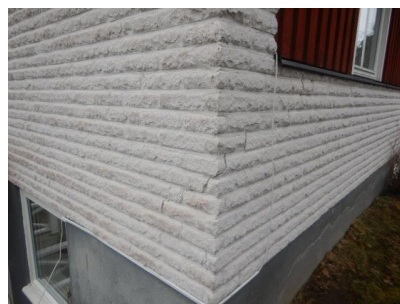
Sprickor finns i tegelfasaden.

Dessa bedöms inte ha lett till bakomliggande skador.

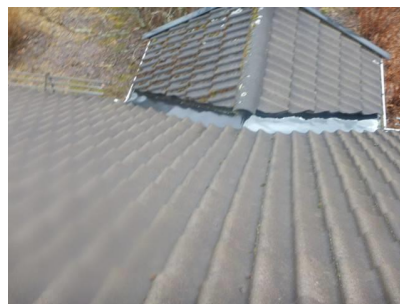
Yttertaket är äldre.

Takpannor, plåtdetaljer och underlagspapp har enligt vår bedömning en begränsad livslängd. Eftersom husets taktäckning är äldre har det ett minskat motstånd mot vatteninträngning. Detta i sin tur kan leda till fuktskador på träläkt och vidare ner i underliggande konstruktioner.

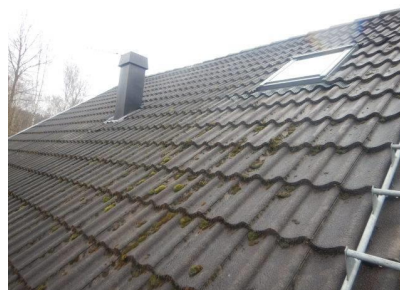
Mosspåväxt finns på takpannor.

Mossa som växer på taket kan leda till att taktäckningen har ett minskat motstånd mot vatteninträngning. Detta i sin tur kan leda till fuktskador på träläkt och takkonstruktionen vilket kan resultera i mikrobiella skador (angrepp av mikroorganismer).

För att öka livslängden på taket rekommenderas att mossan tas bort från takpannorna.

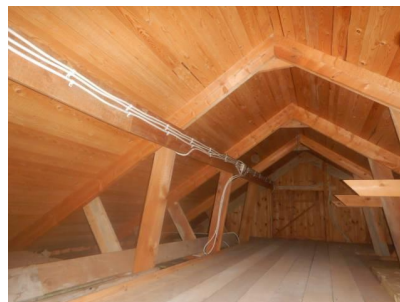
Vid kontroll av vinden uppmättes fuktvärden under kritisk fuktnivå för mikrobiell tillväxt och en normal lukt upplevdes. Fuktkvoten i underlagstak/takbjälkar uppmättes till 12 %.

Missfärgning noterades i hörn, bedöms inte ha lett till skador.

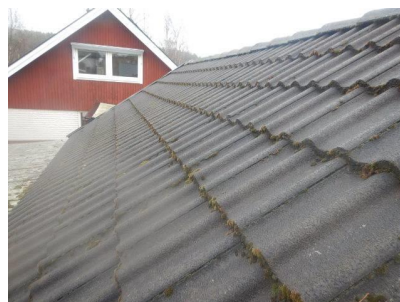
Yttertaket är äldre.

Takpannor, plåtdetaljer och underlagspapp har enligt vår bedömning en begränsad livslängd. Eftersom husets taktäckning är äldre har det ett minskat motstånd mot vatteninträngning. Detta i sin tur kan leda till fuktskador på träläkt och vidare ner i underliggande konstruktioner.

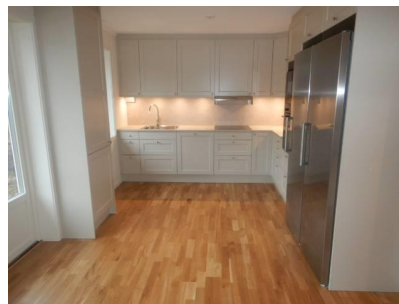
Fuktindikering i utrymmet gav inga förhöjda fuktindikationer.

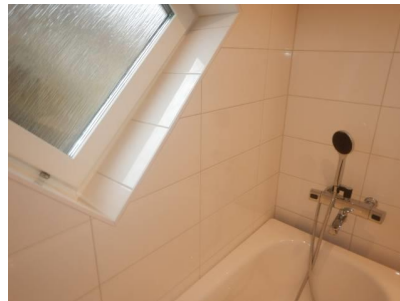
Fönster är olämpligt placerat.  
För att undvika fuktskador på fönster och väggkonstruktion rekommenderas att man skyddar fönstret mot vattenbegjutning.

Kakel i fönstersmyg lutar mot fönster och fogen är av silikon vilket kan få vatten stående mot karm.

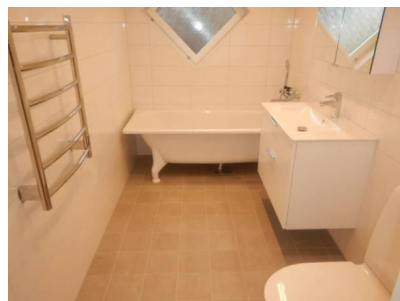
Normala fuktvärden indikerades mot klinker/kakel.

En viss fukt tränger alltid in bakom kakel/klinker via fogarna, detta är helt normalt och innebär inte att tätskiktet/ våtrumsisoleringen under kaklet/klinkern är bristfälligt eller ur funktion.

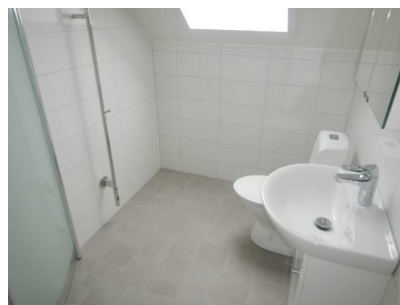
Normala fuktvärden indikerades mot klinker/kakel.

En viss fukt tränger alltid in bakom kakel/klinker via fogarna, detta är helt normalt och innebär inte att tätskiktet/ våtrumsisoleringen under kaklet/klinkern är bristfälligt eller ur funktion.

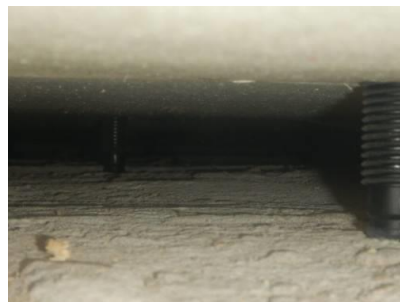
Utvändigt fuktskydd är delvis äldre.

Eftersom källarens utvändiga fuktskydd (dagvattenssystem, dräneringssystem samt källarytterväggarnas utvändiga fuktskydd) är äldre, så kan systemet ha nedsatt funktion. Detta ökar risken för invändiga fuktskador i källaren.

Renoverad golvkonstruktion är inte mekaniskt ventilerad.

Mikrobiella skador kan uppstå (angrepp av mikroorganismer) finns om fuktigheten är hög i konstruktionen och om det finns organiskt material kvar på betongplattan. Detta kan i sin tur leda till att mikrobiell lukt sprids till boendemiljön.

Fuktkvoten vid inspektionslucka uppmättes till 8 %.

Om avvikande lukt uppstår ska golvet kompletteras med undertrycksventilation/fläkt.

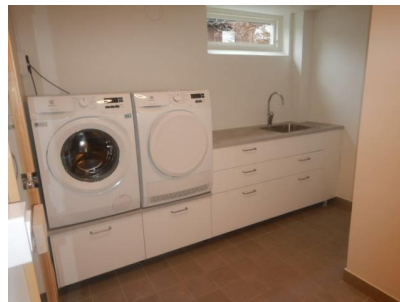
Fuktindikering i utrymmet gav inga förhöjda fuktindikationer.

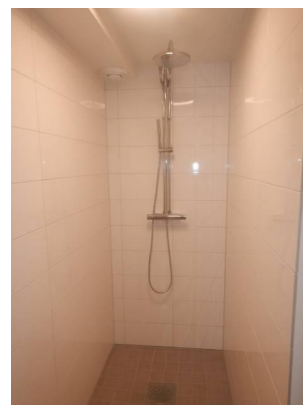
Normala fuktvärden indikerades mot klinker/kakel.

En viss fukt tränger alltid in bakom kakel/klinker via fogarna, detta är helt normalt och innebär inte att tätskiktet/ våtrumsisoleringen under kaklet/klinkern är bristfälligt eller ur funktion.

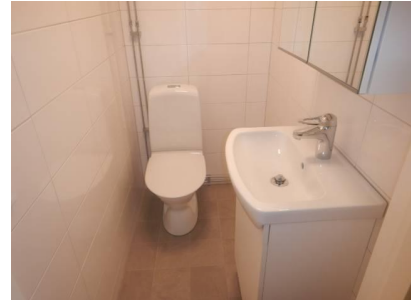
Fuktindikering i utrymmet gav inga förhöjda fuktindikationer.

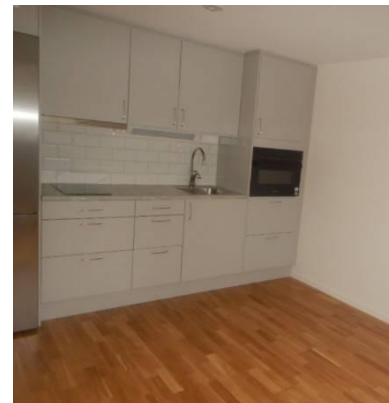
Fuktindikering i utrymmet gav inga förhöjda fuktindikationer.

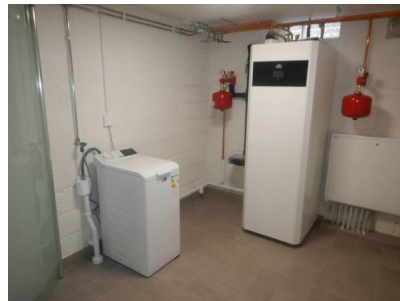
Normala fuktvärden indikerades mot klinker/kakel.

En viss fukt tränger alltid in bakom kakel/klinker via fogarna, detta är helt normalt och innebär inte att tätskiktet/ våtrumsisoleringen under kaklet/klinkern är bristfälligt eller ur funktion.

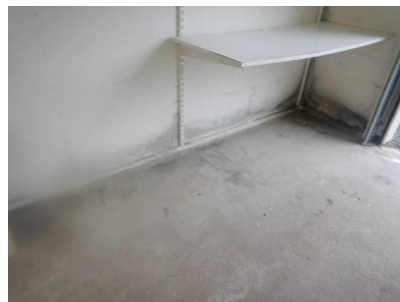
Väggen har fuktfläckar.

Fuktfläckar kan bero på olika saker, och kan vara ett tecken på en tidigare, en pågående fuktskada eller att det är naturlig fuktighet från betongplattan.

Inga förhöjda fuktvärden uppmättes vid besiktningen men en avvikande lukt kunde kännas.

Vi rekommenderar en fördjupad undersökning för att bedöma orsak och omfattning.

Kontakta fackman inom byggnation för kontroll av bakomliggande konstruktioner.
