# Besiktningssprotokoll

Anticimex Försäkringsbesiktning i samarbete med Fastighetsbyrån

Fastighetsbeteckning: Intaget 5	
Fastighetsadress: Gärdesgatan 14	
Postnummer: 556 27	Ort: Jönköping

Besiktningdatum: 2026-03-25	Protokollnummer: 69609513
Temperatur: 6 °C	Väderlek: Duggregn
Tekniker: Niklas Stockhaus	
E-post: niklas.stockhaus@Anticimex.se	
Kontor: Jönköping	
Närvarande: Fastighetsägare

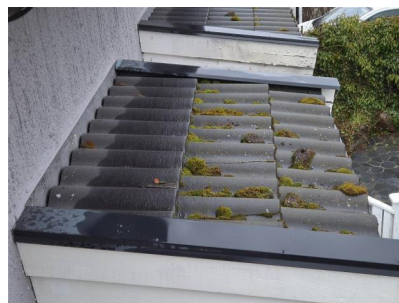
Anslutningplåt mellan tak och vägg saknas.

Takpanna är trasig.

Detta medför risk för att regnvatten kan rinna in mellan anslutningen och väggen, vilket i sin tur kan leda till skador i tak och väggkonstruktioner.

Montera en vinkelplåt mot vägg/tak. Byt ut trasiga takpanna och ta bort mossan.

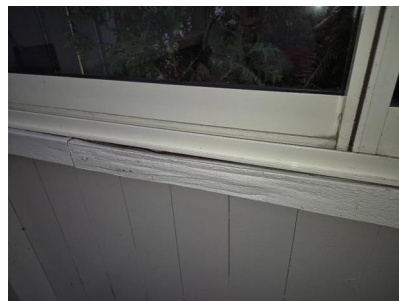
Anslutningplåt mellan tak och vägg saknas.

Detta medför risk för att regnvatten kan rinna in mellan anslutningen och väggen, vilket i sin tur kan leda till skador i tak och väggkonstruktioner.

Fasadpanelen och dörren är i behov av målning/underhåll.

Fasadbeklädnad och träkonstruktioner där målningsbehov finns riskerar att få fukt- och rötskador på grund av sämre vattenavvisande förmåga.

Rötskador finns i trä vid skjutfönster.

Montera en vinkelplåt mot vägg/tak.

För att öka livslängden på fasadbeklädnaden och dörren rekommenderas målning och underhåll.

Byt ut rötskadade delar.

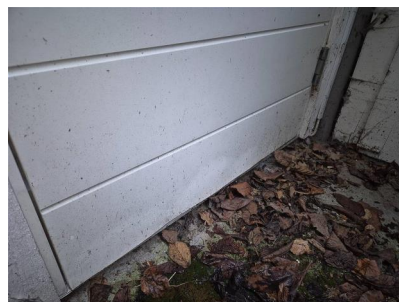
Tröskelbleck saknas under källardörr. Dörren är uppsvällad i nederkant.

Avsaknad av tröskelbleck medför att det finns risk för att vatten kan rinna in och orsaka fuktskador på tröskel och/eller i kringliggande vägg och bjälklag.

Montera ett tröskelbleck.

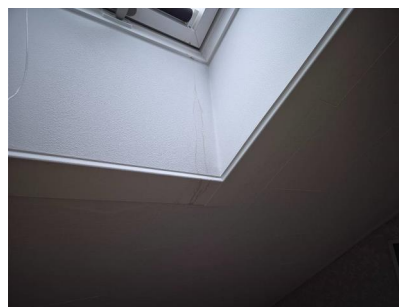
Rinnmärken finns vid takfönster.

Inga förhöjda fuktindikationer noterades.
