Karlskem 1:24

Släggvägen 1

| Uppdragsnummer | A36080 |
| Besiktningsdatum | 2026-03-25 |

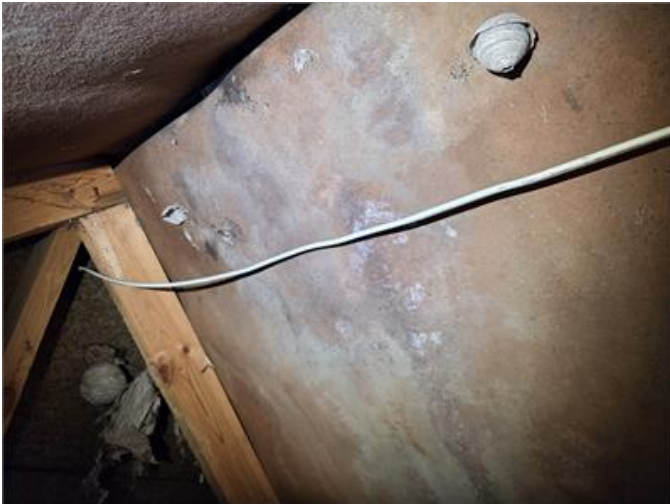
| Besiktningsresultat | | | | | |
|---|---|---|---|---|---|
| Vind | | | X | | - Läckage i yttertak förekommer, orsak och omfattning bör fastställas & åtgärdas.<br>- Fuktfläckar samt mikrobiell påväxt förekommer på underlagstak.<br>- Se bilder. |

Fuktfläckar samt mikrobiell påväxt.

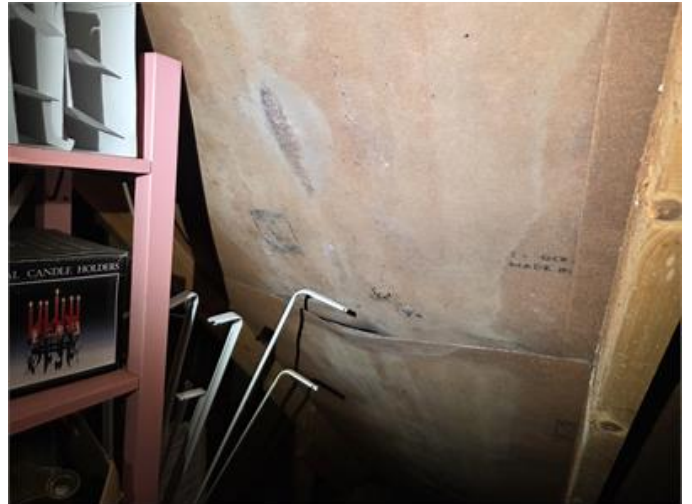
Fuktfläckar samt mikrobiell påväxt.

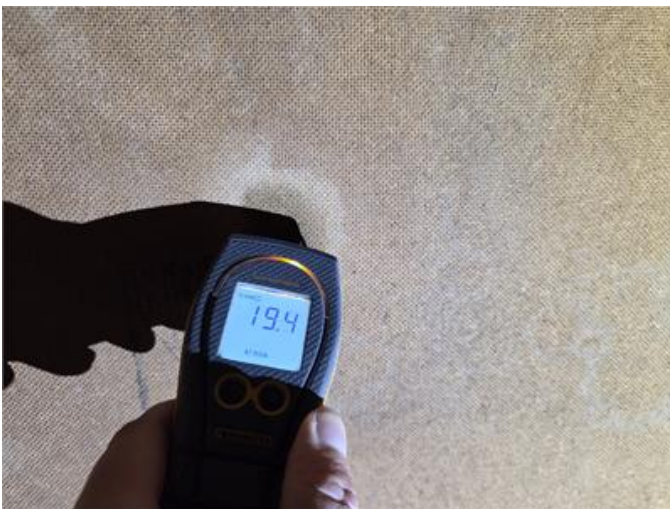
Läckage i yttertak.
