**Fastighetsuppgifter**

Gunnarsbo 1:360

Nypongatan 8

**Besiktningsuppgifter**

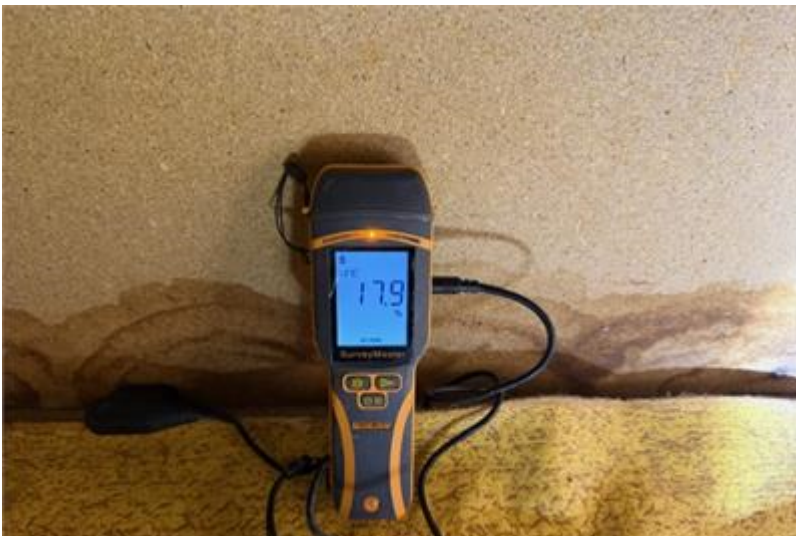
## Bilaga 1 för kontroll av valda konstruktioner

Kontroll av väggkonstruktion utfördes i förråd under garage där fuktkvoten i trämaterial uppmättes till ca 18 %, fuktfläckar noterades på väggskivor i nederkant, en avvikande lukt upplevdes i utrymmet.

Det kritiska gränsvärdet för mikrobiell tillväxt brukar anges till ca 15-17% fuktkvot (FK).

Kontrollen visar på att åtgärdsbehov föreligger.

Notera att stickprovsmässig undersökning är utförd samt att mätvärden normalt sett kan variera över årstiderna. För att säkert fastställa konstruktionens kondition och fuktstatus måste en mer omfattande undersökning utföras.
