Besiktningssprotokoll

Anticimex Försäkringsbesiktning i samarbete med Fastighetsbyrån

Fastighetsbeteckning: Vingåkers-Rosendal 1:2	
Fastighetsadress: Näs Karlsborg	
Postnummer: 641 91	Ort: Katrineholm

Försäkringsbesiktning

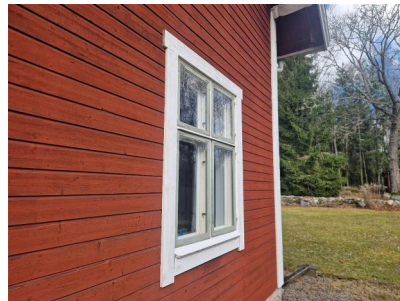
Överbleck saknas ovan fönster.
- Fönsterbleck är av trä.

Avsaknad av bleck ovanför fönster medför en ökad risk för att vatten kan rinna in och orsaka fuktrelaterade skador i omkringliggande konstruktioner.

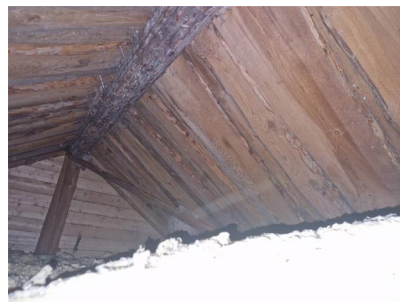
Vid kontroll av vinden uppmättes fuktvärden under kritisk fuktnivå för mikrobiell tillväxt och en normal lukt upplevdes.
Fuktkvoten i underlagstak/takbjälkar uppmättes till 9 %.

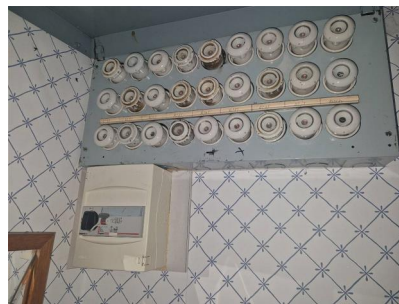
El-centralen har jordfelsbrytare.
Jordfelsbrytare finns installerad vid elcentralen.
