Djupdal 1:157

Skogsvägen 3

Uppdragsnummer	x10238
Besiktningsdatum	2026-03-23
Besiktningföretag	OBM Fuktteknik Gävleborg AB
Besiktningförrättare	Jessica Lundgren
Närvarande	Fastighetsägaren
Giltig till och med	2027-03-23

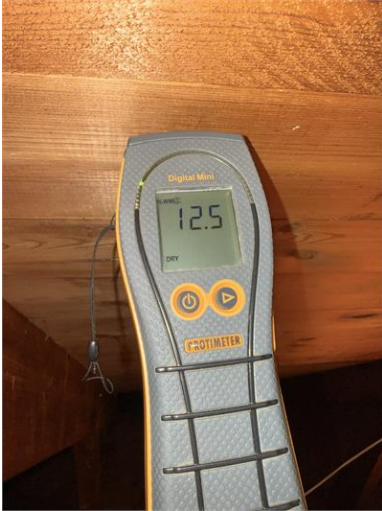
Allmän konstruktionskontroll avnockvind:
Fuktkvoten uppmättes i trä i yttertaket innersida till 12,5% FK. Dessa värden kommer sannolikt att ändras med årstiden. Det kritiska gränsvärdet för mikrobiell tillväxt brukar anges till ca 17% fuktkvot (FK).

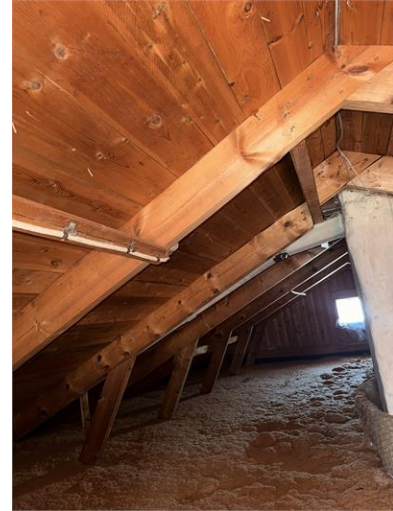
Vindskonstruktion.

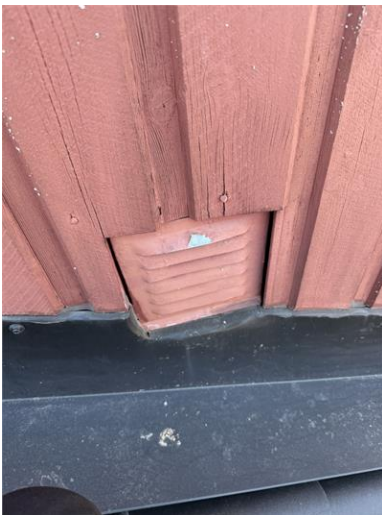
Ventil på gavel mot garagetak.

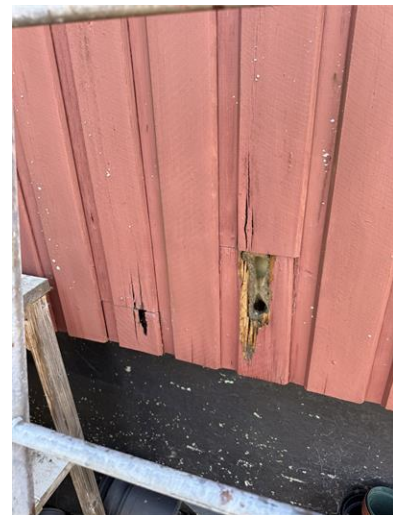
Hål i fasaden på gavel mot kök.

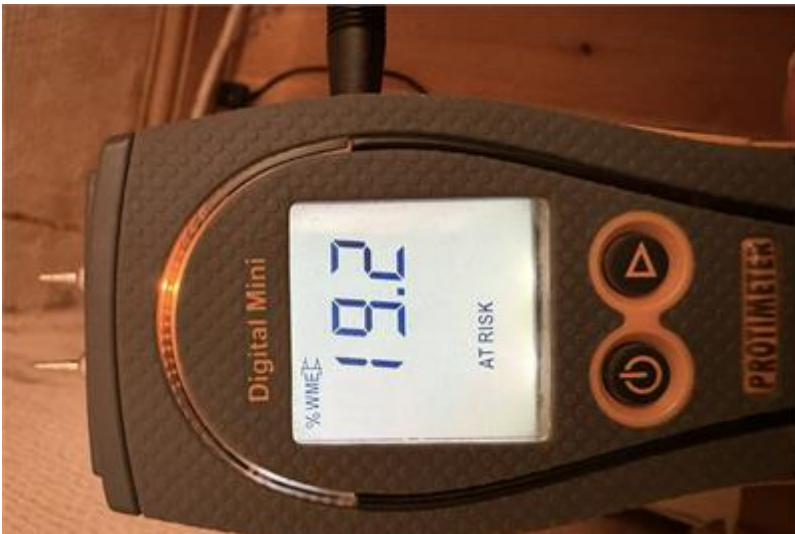
Byggnadsdel	Uppreglad golvkonstruktion, sovrum 3
Konstruktionsdel	Golvyttskikt
Konstruktionsuppbyggnad

Det förekommer uppreglade golv på betongplatta i sovrum 3, vilket betecknas som en riskkonstruktion med avseende på fukt- och mikrobiella skador. Förhöjd fuktindikation har noterats i golvytskikt och skadornas orsak och omfattning bör fastställas och åtgärdas. Se även info på protokollets näst sista sida Pos. 9.

I det uppreglade golvetts yttskikt uppmättes fuktkvot till 19,2% FK. Dessa värden kommer sannolikt att ändras med årstiden. Det kritiska gränsvärdet för mikrobiell tillväxt brukar anges till ca 17% fuktkvot (FK). Se även kommentar/riskanlys.
