Besiktningssprotokoll

Anticimex Försäkringsbesiktning i samarbete med Fastighetsbyrån

Fastighetsbeteckning: Åbytorp 1:133	
Fastighetsadress: Vändstigen 3	
Postnummer: 69273	Ort: Kumla

Besiktningdatum: 2026-03-23	Protokollnummer: 69587178
Temperatur: 8 °C	Väderlek: Halvklart
Tekniker: Henrik Barth	
E-post: henrik.barth@anticimex.se	
Kontor: Örebro	
Närvarande: Fastighetsägare.

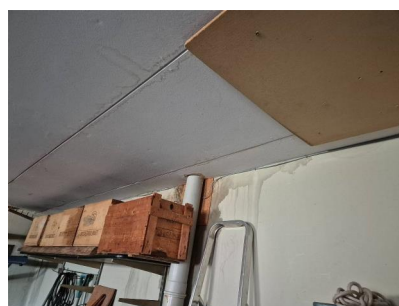
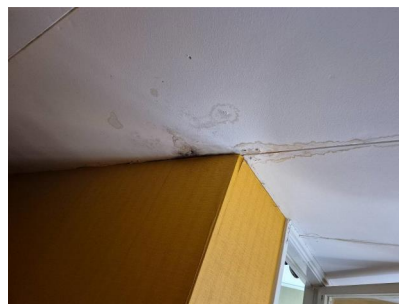
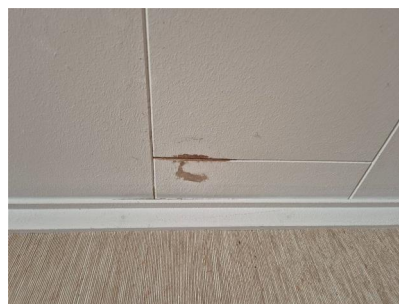
Taket har fuktfläckar.

Fuktfläckar kan bero på olika saker, och kan vara ett tecken på en tidigare eller en pågående fuktskada.

Vi rekommenderar en fördjupad undersökning för att bedöma orsak och omfattning.

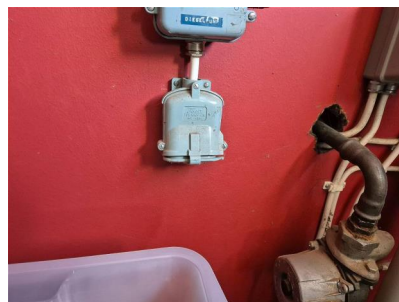
3-fasuttag i metall finns.

Denna typ av uttag tillverkas inte längre då de anses medföra en stor risk för personskada.

Kontakta en elektriker för kontroll och åtgärd.

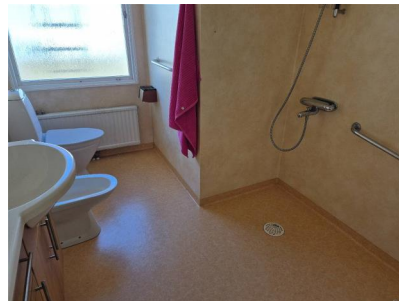
Våtutrymmet har äldre yt-/tätskikt.

Eftersom funktionen, som innebär att ytskiktet/tätskiktet ska vara vattentätt, kan vara nedsatt finns en ökad risk att vatten tränger igenom ytskiktet/tätskiktet med vattenskador i omkringliggande konstruktioner som följd.

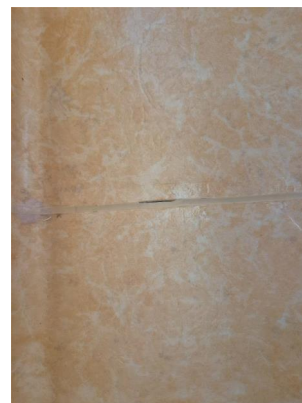
Golvbelägningens skarvar är otäta.

Den öppna mattskarven medför att vatten kan tränga ner i omkringliggande konstruktioner med fuktskador som följd.

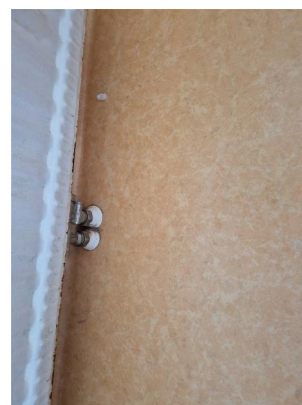
Rör genomföring finns i golv.

Rör genomföringar i golvet medför en ökad risk för att vatten tränger ner i omkringliggande konstruktioner och orsakar fuktskador.

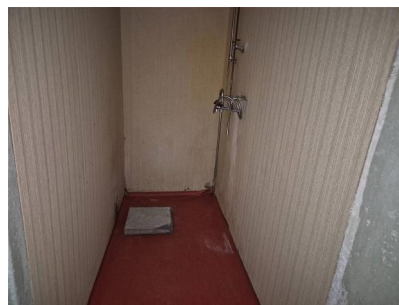
Våtutrymmet har äldre yt-/tätskikt.

Utrymmet är äldre och har passerat tiden för sin tekniska livslängd.

Renovering av utrymmet rekommenderas. Kontakta en behörig våtrumsentreprenör för en renovering. I samband med renoveringen bör omkringliggande konstruktioner kontrolleras för att upptäcka eventuella följdskador.
