**Fastighetsuppgifter**

Sandvik 9

Sandviksgatan 2

## Bilaga 1 för kontroll av valda konstruktioner

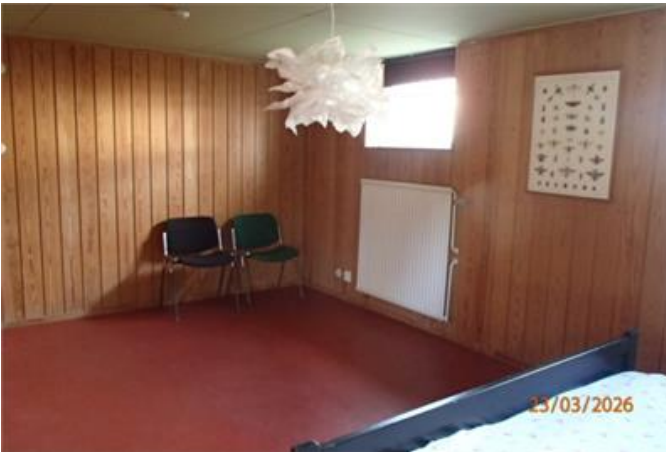
Gästrummet är utrustad utreglade väggar. På grund av naturlig fuktpåverkan finns det en risk att den vägghkonstruktionen kan drabbas av fuktskador, vilket även kan leda till att obehaglig lukt avges.

Utreglade väggar noterad i gästrummet i källaren. Se bilaga kontroll av konstruktion

Kontroll av konstruktion utfördes med håltagning bakom golvlister på ytterväggen. Fuktkvoten mättes till 13-15% i bottenregel mot golvet.

Det kritiska gränsvärdet för mikrobiell tillväxt brukar anges till ca 15-17% fuktkvot (FK).

Utreglade väggar kan ersättas med en stålregel konstruktion istället för idag en träregel konstruktion som klarar fukten från källarväggen samt golvet.

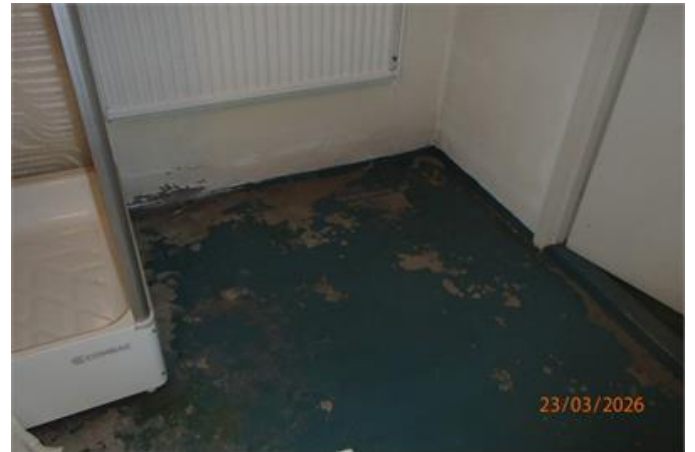
Lokala putssläpp på väggarna samt färg släpp på golvet noterades och bedöms bero på fuktpåverkan. Detta är förväntat med hänsyn till byggnadens ålder och kan kopplas till att dränering samt utvändigt fuktskydd kring källarväggarna saknas eller har nedsatt funktion. Även här gäller att problem normalt kan undvikas genom att inte placera organiskt material i kontakt med ytterväggar eller betonggolv.

Färg släpp på golv samt lös puts på källarväggar noterad.

Rekommenderar att man plockar bort allt organiskt material som har kontakt med källarens golv och väggar.

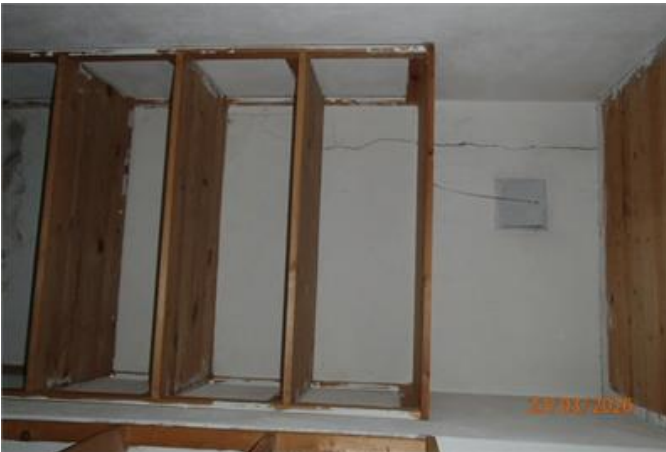
Vid besiktningen noterades en lokal spricka på ytterväggen i skafferiet. I samband med besiktningen framkom även att flera utrymmen målats om, vilket är vanligt inför försäljning.

Spricka i källarväggen / matförrådet.

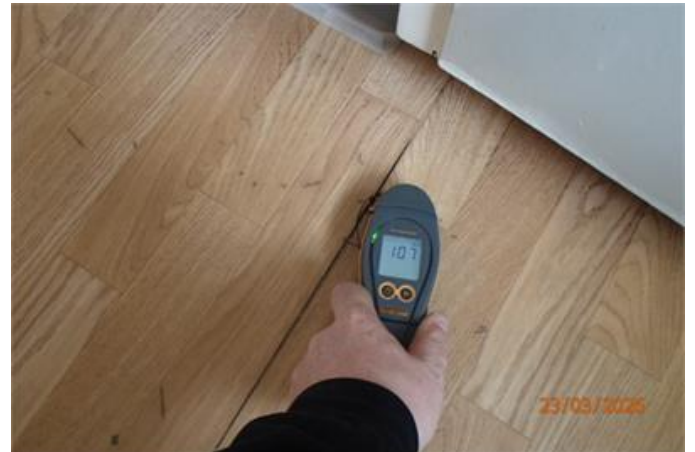
I köket noterades en fuktpåverkan i golvet framför diskbänkskåpet. Vardagsrummets golv har en mindre lutning mot gaveln. Dessa iakttagelser behöver inte innebära några akuta åtgärder men kan vara värda att ha i åtanke för framtida uppföljning.

Fuktskadad golv i köket.

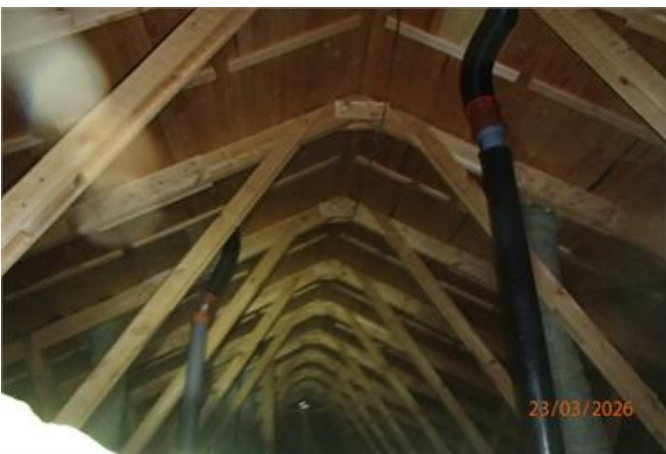
Isoleringen runt ventilations rör är bristfällig.

Risken är att varm fukt haltig luft kondenserar när den kommer upp i det kalla oisolerade röret på vinden och blir då åter igen till vätskeform som sedan rinner ner igen och orsakar fuktskador på innertaket.

O-isolerade rör på vinden
