# Besiktningsprotokoll

Anticimex Försäkringsbesiktning i samarbete med Fastighetsbyrån

| Fastighetsbeteckning:<br>Rävskinnet 12 | |

| Besiktningsdatum:<br>2026-03-23 | Protokollnummer:<br>69599766 |

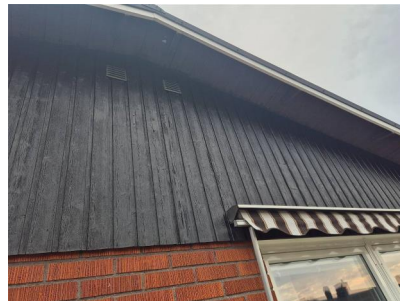
Torrspäckor förekommer på fasadpanelen på gavelspetsar.

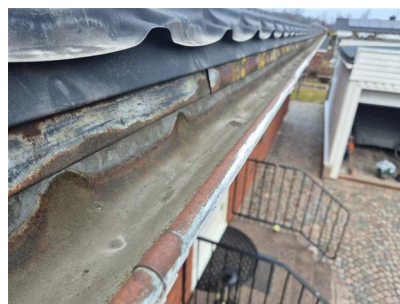
Rostangrepp finns på äldre hängrännor.

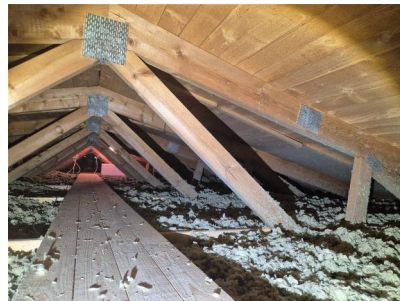
Vid kontroll av vinden uppmättes fuktvärden under kritisk fuktnivå för mikrobiell tillväxt.

Fuktkvoten i takbjälkar uppmättes till 8%.

Risk för mikrobiell påväxt föreligger om fuktkvoten överstiger 17%.

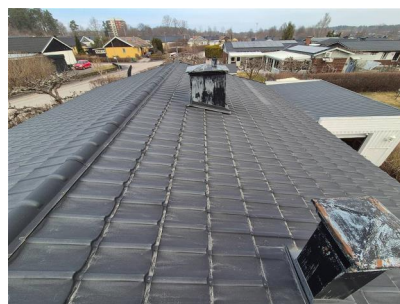
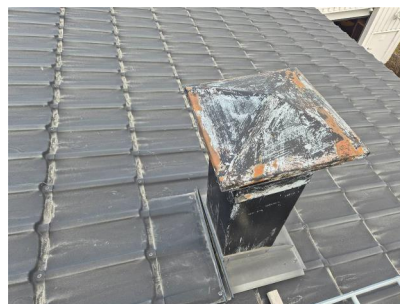
Äldre plåthuvor ej utbytta vid takbytet 1993. Mindre rostangrepp finns här.

I övrigt noteras inga brister på taket som är besiktat från takstege.

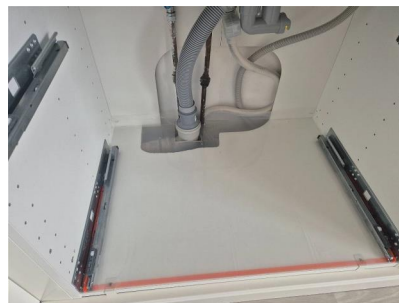
Fuktskydd är otätt runt genomföringar i diskbänkskåp.

När fuktskydd inte är tätt är det svårt att upptäcka läckage från rörledningar. Vatten kan då tränga in i omkringliggande konstruktioner och orsaka fuktskador.

För att upptäcka eventuella läckage, täta runt genomföringar.

Ett vattenlarm kan med fördel monteras under diskbänkskåpet för att tidigt upptäcka eventuella läckage.

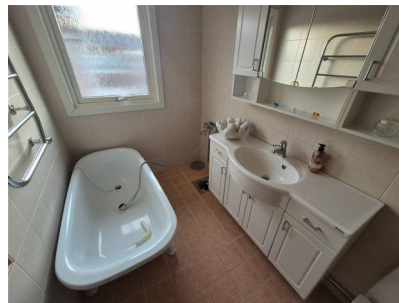
Golvbrunnen är inte utbytt i samband med renovering 2000. Golvbrunnen är också placerad för nära vägg.

Risk finns att det nya tätskiktet inte har kunnat anslutas till golvbrunnen på ett riktigt sätt, vilket kan leda till fuktskador i omkringliggande konstruktioner.

- Fönster är placerat i plats för bad, rekommenderas att skyddas från vattenbegjutning.
- Rörgenomföringar finns i golv intill toalett. Vid tiden för renoveringen var detta enligt gällande branschregler.

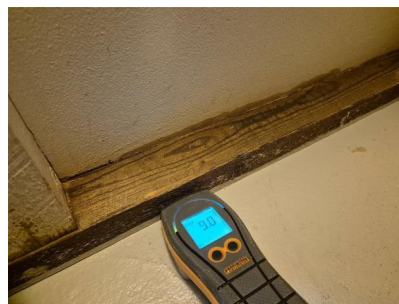
Utvändigt fuktskydd är äldre.

Eftersom källarens utvändiga fuktskydd (dagvattenssystem, dräneringssystem samt källarytterväggarnas utvändiga fuktskydd) är äldre, så kan systemet ha nedsatt funktion. Detta ökar risken för invändiga fuktskador i källaren.

Vid fuktkontroll av regel mot golv i matförråd uppmättes en fuktkvot på 9%.

Risk för mikrobiell påväxt föreligger om fuktkvoten överstiger 17%.

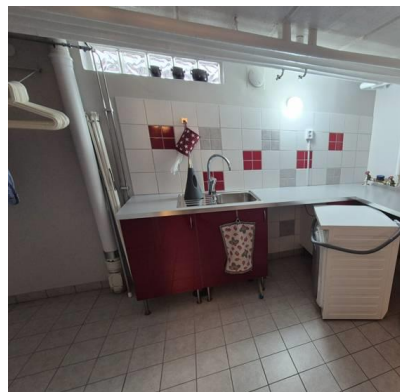
Normala fuktvärden indikerades mot klinker/kakel.

En viss fukt tränger alltid in bakom kakel/klinker via fogarna, detta är helt normalt och innebär inte att tätskiktet/ våtrumsisoleringen under kaklet/klinkern är bristfälligt eller ur funktion.

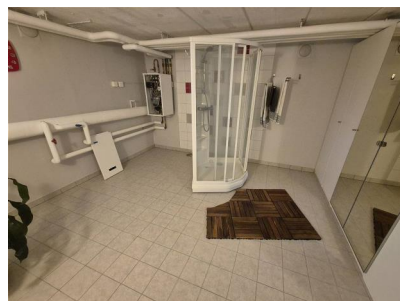
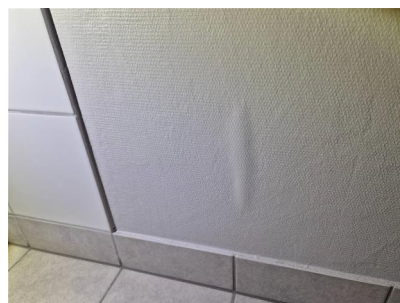
Mindre släpp noteras i vävtapeten mot yttervägg av betong. Ingen avvikande fuktindikering.

Normala fuktvärden indikerades mot klinker/kakel.

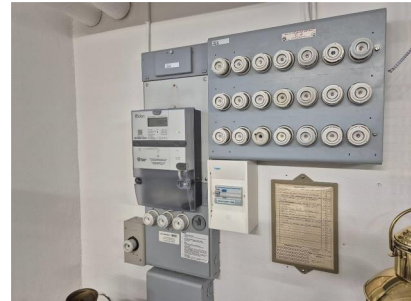
Jordfelsbrytare finns installerad vid elcentralen.

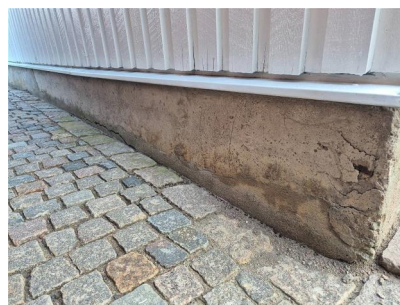
Sprickor och putssläpp finns i sockel på långsidan mot huset.

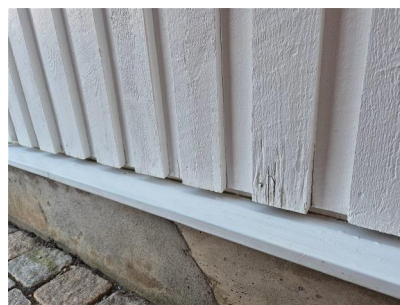
Mindre torrspäckor finns i fasadpanel. På långsidan mot huset noteras ett par brädor rötskadade i nedkant.

Tvätt och målning/underhåll rekommenderas.

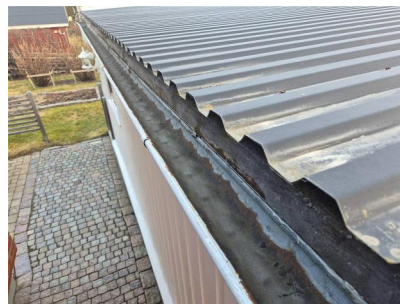
Rostangrepp finns på äldre hängränna.

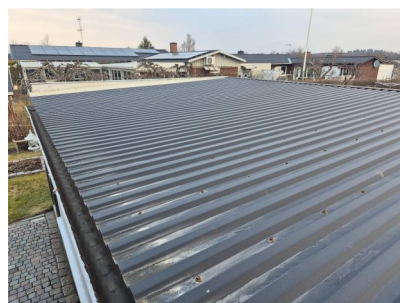
Taket besiktat från anliggande steg.
