# Besiktningssprotokoll

Anticimex Försäkringsbesiktning i samarbete med Fastighetsbyrån

| Fastighetsbeteckning:<br>Ångslupen 6 | |
| Fastighetsadress:<br>Önnemovägen 13 | |

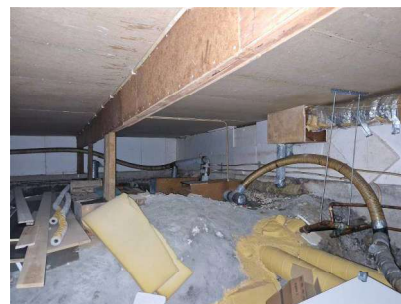
Trästöttor mot mark noteras.

Vid kontroll av konstruktionen i krypgrund uppmättes fuktvärden under kritisk fuktnivå för mikrobiell tillväxt och normal lukt upplevdes.

Golvbjälklaget ovan den uteluftsventilerade krypgrunden riskerar att drabbas av fuktskador på grund av naturlig fuktpåverkan. Detta kan i sin tur leda till mikrobiella skador (angrepp av mikroorganismer) som kan leda till att mikrobiell lukt sprids till boendemiljön.

Fuktkvoten uppmättes till 15%.

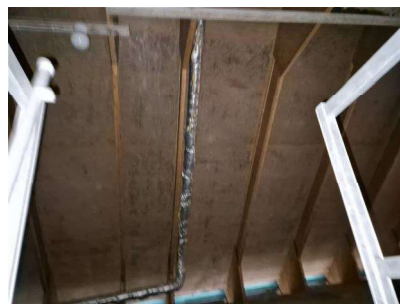
Underlagstaket består av träfiberskivor.

Eftersom underlagstaket består av träfiberskivor utan yttre täckning av papp under takbeklädnaden, finns risk vid ogynnsam väderlek att regnvatten/snö tränger in i skivskarvar med läckage på vindsutrymmet som följd. Med tiden kan även träfiberskivorna drabbas av fuktskador.

Mikrobiell påväxt finns på underlagstaket.  
Vindsluckan noteras otät och ej helt igenstängd.

Detta kan vara ett tecken på att vinden tillförs fukt inifrån bostaden. Observera att besiktning av bostadens ventilationssystem inte har ingått i uppdraget.

Fuktkvoten uppmättes till 13-14%.

För att komma tillrätta med detta kan fuktillförseln inifrån bostaden behöva minskas. Det kan göras genom att ventilationen i bostaden förbättras samt att eventuella otätheter i vindsbjälklaget (tak-/väggvinklar, taklucka med mera) tätas. Läs Anticimex faktablad om oppvärmda vindsutrymmen för tips och råd.
