**Fastighetsuppgifter**

Holmbro 1:16

Holmskog 21

| Uppdragsnummer | C17993 |

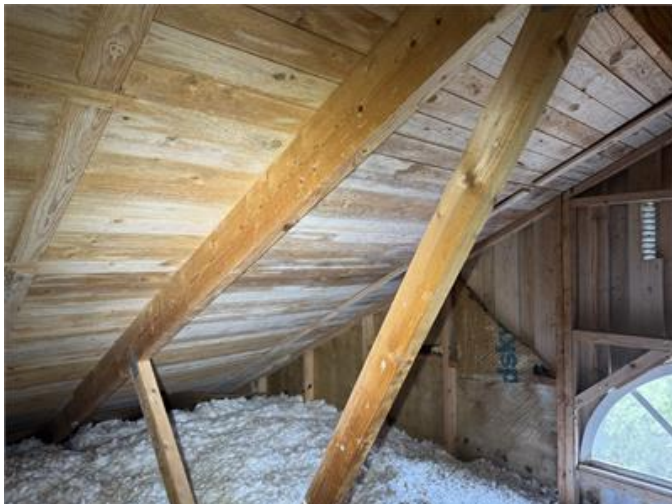
- Mikrobiell påväxt förekommer på underlagstakets undersida. Ytan var torr vid besiktningstillfället. Påväxten bedöms sannolikt ha uppstått till följd av bristfällig allmänventilation i byggnaden, vilket kan ha medfört förhöjd fuktbelastning på vinden. Rekommenderas att ytan kontrolleras regelbundet, exempelvis genom slipning av en mindre provyta för att följa eventuell utveckling.
- Fuktrelaterade missfärgningar under halvmånefönster, se anmärkning utvändigt fönster.
- Spår av äldre takläckage på underlagstaket runt skorstenen
- Vinden besiktades från utlagda brädor, landgång bör kompletteras för att underlätta framtida besiktnings.

Bilden visar mikrobiell påväxt på vindens underlagstak.

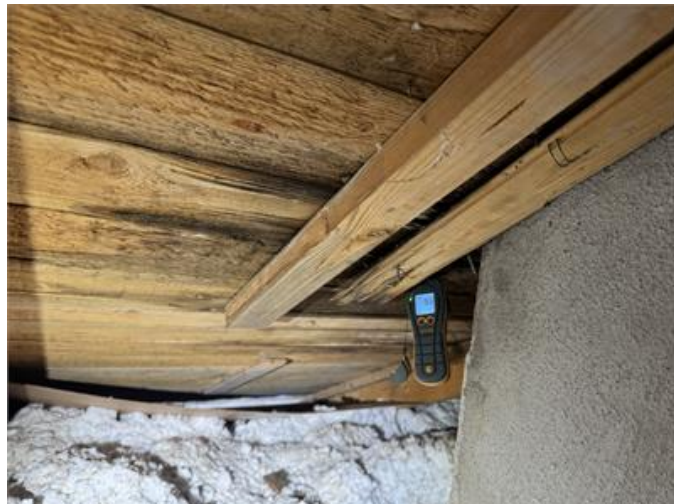
Fuktkvotsmätning i anknytning till tidigare läckage runt skorsten.

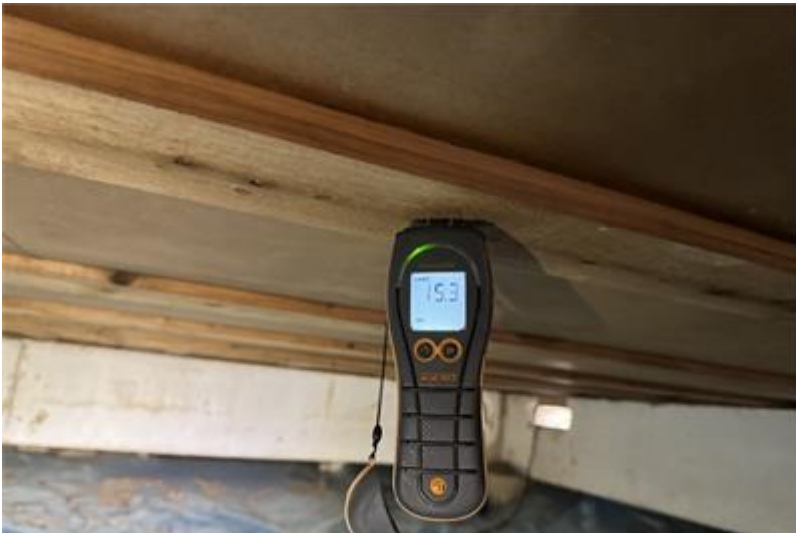
- Grundmursventiler i grundmur var demonterade.
- Begynnande rötskador förekommer i begränsad omfattning på blindbottens upplagsbrädor, vilket indikerar tidigare stark fuktpåverkan.
- Mikrobiell påväxt och formförändringar på blindbottensskivor förekommer i begränsad omfattning.
- Trävirke/formvirke finns kvar runt murstock och kan med fördel tas bort.
- Det bör övervägas att installera en fast sorptionsavfuktare för att förbättra fuktsäkerheten i utrymmet.
- Se även konstruktionskontroll bilaga 1.

Fuktkvoten uppmättes stickprovsmässigt i upplagsbrädor och syll till 14-16% FK.  
Det kritiska gränsvärdet för mikrobiell tillväxt brukar anges till ca 15-17% fuktkvot (FK).

Notera att stickprovsmässig undersökning är utförd samt att mätvärden normalt sett kan variera över årstiderna.  
För att säkert fastställa konstruktionens kondition och fuktstatus måste en mer omfattande undersökning utföras.
