Besiktningssprotokoll

Anticimex Försäkringsbesiktning i samarbete med Fastighetsbyrån

Fastighetsbeteckning: Vävmästaren 6	
Fastighetsadress: Lejonvägen 15	
Postnummer: 44140	Ort: Alingsås

Besiktningdatum: 2026-03-26	Protokollnummer: 69613570
Temperatur: 4 °C	Väderlek: Mulet
Tekniker: Martin Ivarsson	
E-post: Martin.Ivarsson@anticimex.se	
Kontor: Borås	
Närvarande: Uppdragsgivare Fastighetsmäklare

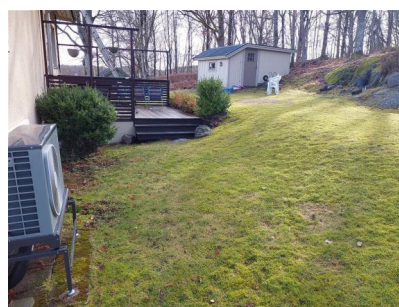
Marken lutar mot huset.

Detta innebär en ökad fuktbelastning mot grunden vilket i sin tur kan orsaka fuktskador i huset.

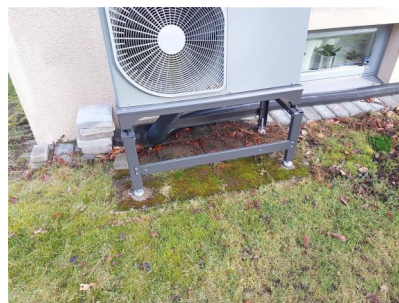
Kondensvatten från luftvärmepumpens utedel leds inte bort från husgrunden.

Detta medför ökad risk för att vatten tränger in i anslutande konstruktioner, vilket i sin tur kan leda till fuktrelaterade skador. Observera att besiktning av byggnadens värmesystem eller värmepumpen inte har ingått i uppdraget.

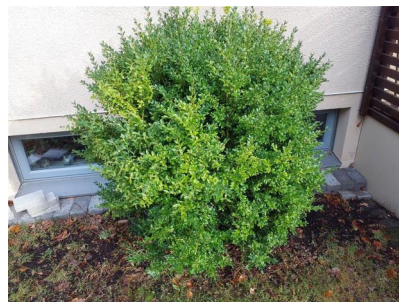
Växter finns i anslutning till grundmur.

När det finns rabatter och växter nära grundmuren finns risk att fukt stannar kvar i väggarna. Detta kan i sin tur orsaka invändiga fuktskador. Växternas rötter kan också skada grundmuren och sätta dräneringsledningen ur funktion.

Området närmast huset rekommenderas att vara fritt från växtlighet.

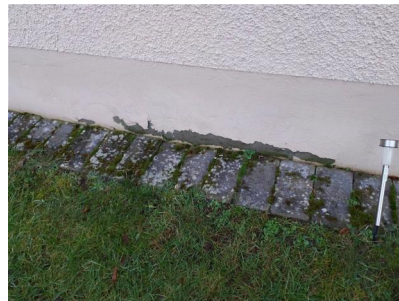
Fuktuppsug finns på sockeln.

När sockeln suger upp fukt finns risk att fukten sprider sig till kringliggande konstruktioner.

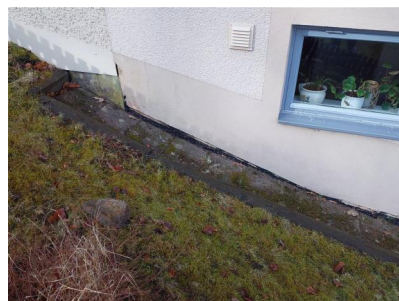
Utvändigt fuktskydd ligger oskyddat ovan mark.

Risk finns att det utvändiga fuktskyddet skadas och funktionen försämras.

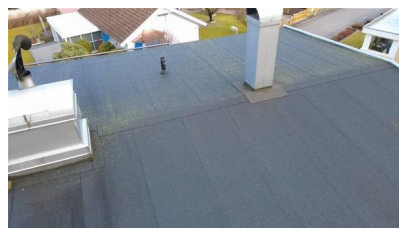
Takpappen är äldre.

Tätskiktet på ett platt/låglutande tak har enligt vår bedömning en begränsad livslängd. Eftersom takpappen är äldre har det ett minskat motstånd mot vattengenomträngning. Detta i sin tur kan leda till att takkonstruktionen drabbas av fuktskador.

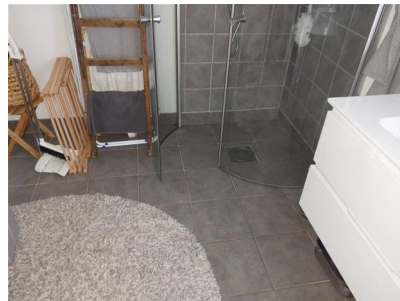
Våtutrymmet har äldre yt-/tätskikt.

Eftersom funktionen, som innebär att ytskiktet/tätskiktet ska vara vattentätt, kan vara nedsatt finns en ökad risk att vatten tränger igenom ytskiktet/tätskiktet med vattenskador i omkringliggande konstruktioner som följd.
