Besiktningssprotokoll

Anticimex Försäkringsbesiktning i samarbete med Fastighetsbyrån

Fastighetsbeteckning: Fiskebäck 18:82	
Fastighetsadress: Södra Fiskebäcksvägen 196	
Postnummer: 426 58	Ort: Västra Frölunda

Besiktningdatum: 2026-03-25	Protokollnummer: 69618225
Temperatur: 8 °C	Väderlek: Mulet
Tekniker: Magnus Uhlegård	
E-post: magnus.uhlegard@Anticimex.se	
Kontor: Göteborg	
Närvarande: Fastighetsägaren

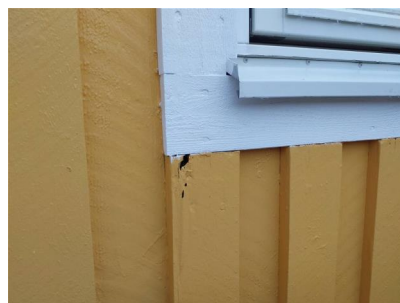
Utvändigt / Fasad

Fasadbeklädnaden har mindre rötskador.

Mindre rötskador finns i fasadpanelen. Dessa bedöms dock inte ha lett till bakomliggande skador.

För att undvika följdskador kan rötskadad träpanel bytas ut.

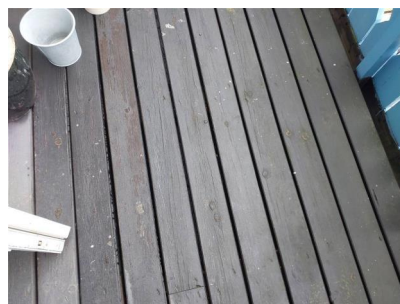
Utvändigt / Balkong

Balkonggolvet är ej besiktningsbart.

Balkonggolvet av plåt har ej kunnat besiktigas då det ligger ett sammanhängande tralldäck över plåtbeklädnad. Plåttaket utgör yttertak för delar av underliggande bostad.

För att kontrollera plåttaket rekommenderas att tralldäcket delas i sektioner så att plåttaket i framtiden kan besiktigas.

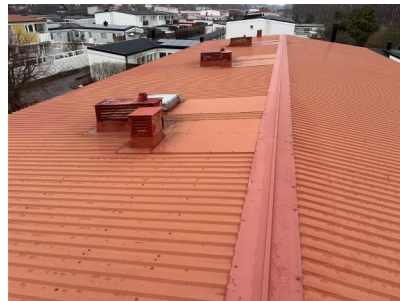
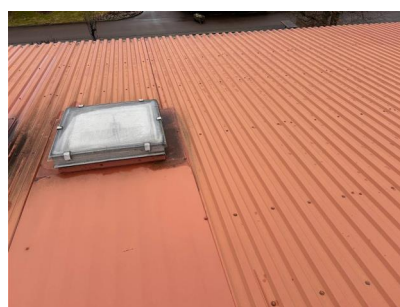
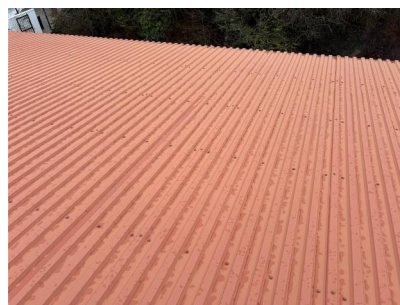
Utvändigt / Tak

Inget att notera.

Taket är besiktigt uppifrån taket via fasadstege.

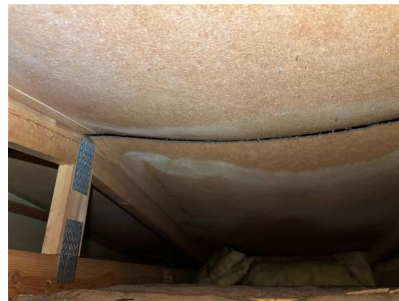
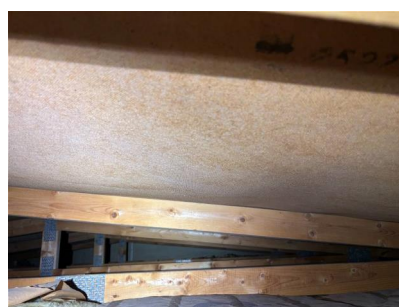
Utvändigt / Vind

Underlagstaket består av träfiberskivor. Eftersom underlagstaket består av träfiberskivor utan yttre täckning av papp under takbeklädnaden, finns risk vid ogynnsam väderlek att regnvatten/snö tränger in i skivskarvar med läckage på vindsutrymmet som följd. Med tiden kan även träfiberskivorna drabbas av fuktskador.

Mikrobiell påväxt finns på underlagstaket. Detta kan vara ett tecken på att vinden tillförs fukt inifrån bostaden. Observera att besiktning av bostadens ventilationssystem inte har ingått i uppdraget. För att komma tillrätta med detta kan fuktillförseln inifrån bostaden behöva minskas. Det kan göras genom att ventilationen i bostaden förbättras samt att eventuella otätheter i vindsbjälklaget (tak-/väggvinklar, taklucka med mera) tätas. Läs Anticimex faktablad om oppvärmade vindsutrymmen för tips och råd.

Vinden är inte krypbar på grund av låg höjd. Endast besiktigad via vindslucka.

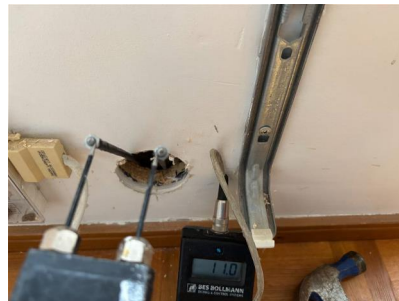
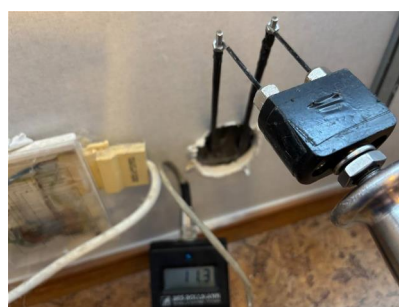
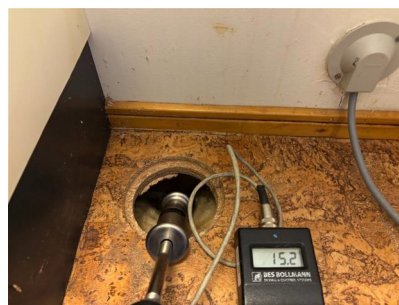
Entréplan / Allmänt

Vid kontroll av konstruktion uppmättes fuktvärden under kritisk nivå för mikrobiell tillväxt och normal lukt upplevdes.

Grundläggningen består av en betongplatta på mark utan underliggande isolering och med ett uppreglat isolerat golv dikt an betongen.

Provhål 1 togs i vardagsrummets yttervägg, bakom en radiator. Fuktkvoten uppmättes till 11% i ytterväggssylen och normal lukt upplevdes i konstruktionen.

Provhål 2 togs i kökets yttervägg, bakom en radiator. Fuktkvoten uppmättes till 11,3% i ytterväggssylen och normal lukt upplevdes i konstruktionen.

Provhål 3 togs i köksgolvet under spisen. Fuktkvoten uppmättes till 15,2% i en regel som har kontakt med bottenplattan och normal lukt upplevdes i konstruktionen.

Uppreglade golvkonstruktion och eventuella väggsyllar riskerar att drabbas av fuktskador på grund av naturlig fuktpåverkan om fuktskyddet är bristfälligt utfört alternativt saknas. Fuktvandring kan ske från marken genom betongen till organiskt material genom så kallad kapillärsugning och diffusion, vilket kan leda till skador med lukt av mikrobiell karaktär. Om väggsyllarna är tryckimpregnerade kan även en kemisk lukt förekomma.

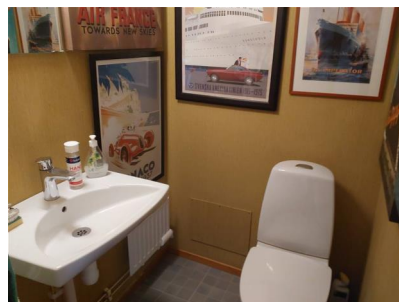
Entréplan / Toalett

Utrymmet är äldre fukttekniskt (enligt dagens branschregler)

Detta medför en ökad risk för att vatten tränger ner i omkringliggande konstruktioner och orsakar fuktskador

Vid en framtida renovering bör gällande branschregler för utrymmet beaktas.

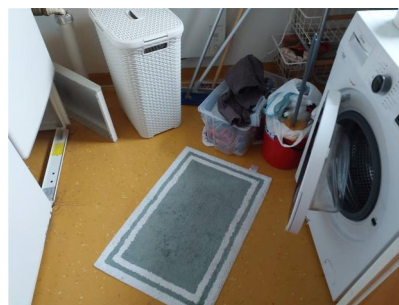
Entréplan / Tvättstuga/ Pannrum

Våtutrymmet har äldre yt-/tätskikt och golvbrunn.

Utrymmet är äldre och har passerat tiden för sin tekniska livslängd.

Renovering av utrymmet rekommenderas. Kontakta en behörig våtrumsentreprenör för en renovering. I samband med renoveringen bör omkringliggande konstruktioner kontrolleras för att upptäcka eventuella följskador.

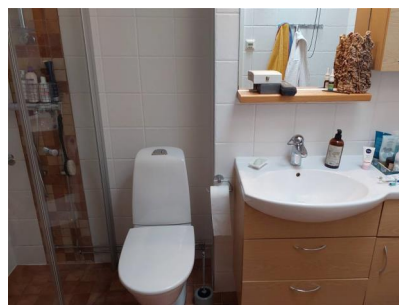
Övre plan / Dusch/wc

- ✓ Funktionskontroll av jordade eluttag.
Vid stickprovskontroll av jordade eluttag noterades inga avvikelser

Inget övrigt att notera.
