# Besiktningsprotokoll

Anticimex Försäkringsbesiktning i samarbete med Fastighetsbyrån

| Fastighetsadress:<br>Lindåsvägen 11 | |

| Besiktningsdatum:<br>2026-03-25 | Protokollnummer:<br>69607115 |

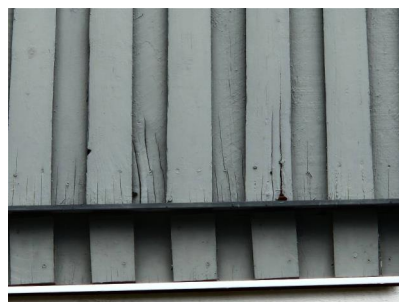
- Lokala rötskador finns i Fasadpanelen.
- Lokalt underhåll finns på fasadytor utan pågående rötskador.

Rötskador i fasaden är ett tecken på bristande fuktskydd/hög fuktpåverkan, som även kan leda till fuktrelaterade skador i bakomliggande konstruktioner.

Vi rekommenderar en fördjupad undersökning för att bedöma orsaken till och omfattningen av detta. Samt att underhåll utförs där behov finns.

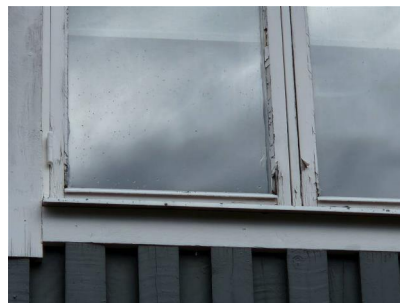
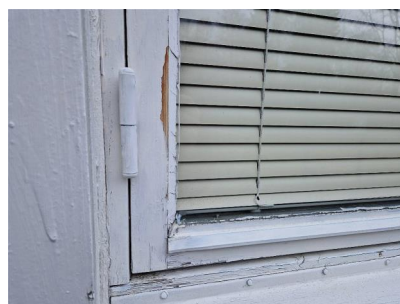
Fönster är i behov av målning/underhåll lokalt.

Fönsterbågar och fönsterkarmar där målningsbehov finns riskerar att få fukt- och rötskador på grund av sämre vattenavvisande förmåga.

För att öka livslängden på fönster rekommenderas målning och underhåll.

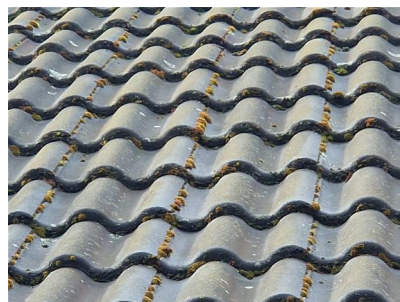
- Mosspåväxt finns på takpannor.

Mossa som växer på taket kan leda till att taktäckningen har ett minskat motstånd mot vatteninträngning. Detta i sin tur kan leda till fuktskador på träläkt och takkonstruktionen vilket kan resultera i mikrobiella skador (angrepp av mikroorganismer).

För att öka livslängden på taket rekommenderas att mossan tas bort från takpannorna.

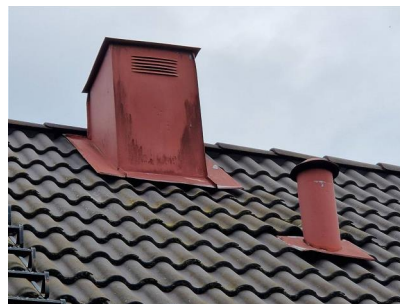
- Äldre plåtdetaljer på yttertaket är inte utbytta i samband med takrenoveringen.

Detta kan leda till fuktskador i bakomliggande konstruktioner.

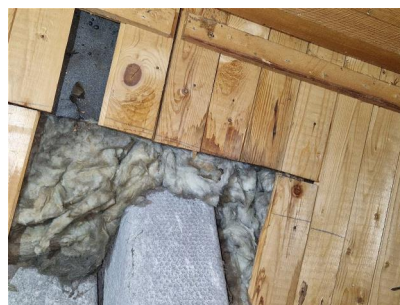
- Underlagstaket har lokal äldre fuktfläck.

Noterad fuktfläck bedöms ha uppstått innan takomläggningen.

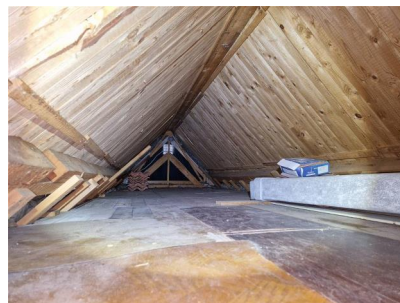
- Vid kontroll av vinden uppmättes fuktvärden under kritisk fuktnivå för mikrobiell tillväxt och en normal lukt upplevdes. Fuktkvoten i underlagstak/takbjälkar uppmättes vid besiktningstillfället till ca 12 %. Detta värde varierar dock under året beroende på årstid och utomhusklimat.

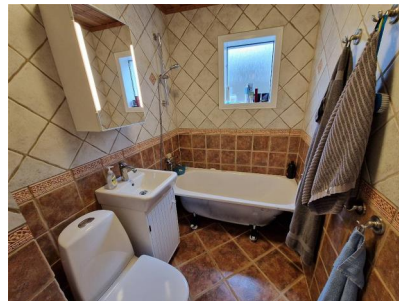
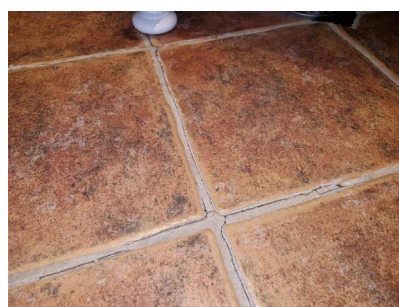
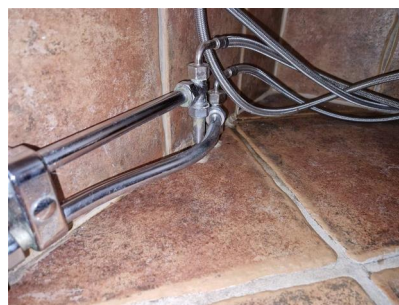
Utrymmet är äldre och i behov av renovering.

- Sprickor noterades i fog mellan klinkerplattor.
- Klinkerplattor sitter löst lokalt.
- Golvlutningen är bristfälligt utförd mot golvbrunnen lokalt.
- Fönster är placerat i duschzon.
- Rör genomföring finns i golv.
- Fuktdikering gick ej att genomföra på golv pga vattenbegjutning i närtid.

Renovering av utrymmet rekommenderas. Kontakta en behörig våtrumsentreprenör för en renovering. I samband med renoveringen bör omkringliggande konstruktioner kontrolleras för att upptäcka eventuella följdskador.

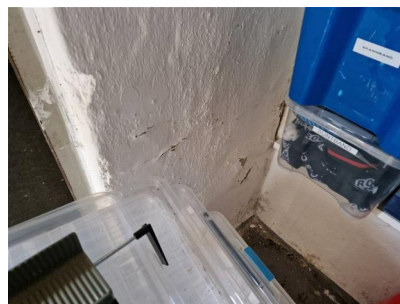
- Utvändigt fuktskydd är äldre.
- Lokala mindre färgsläpp noterades i garage med ingång utifrån.

Eftersom källarens utvändiga fuktskydd (dagvattenssystem, dräneringssystem samt källarytterväggarnas utvändiga fuktskydd) är äldre, så kan systemet ha nedsatt funktion. Detta ökar risken för invändiga fuktskador i källaren.

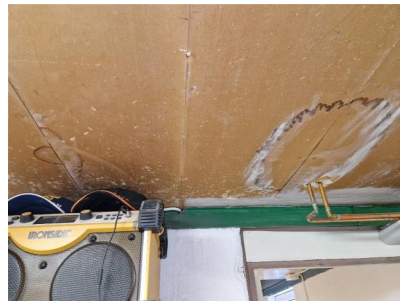
Fläckar noterades i tak.

Det bedöms inte finnas någon bakomliggande skada.
