# Besiktningsprotokoll

Anticimex Försäkringsbesiktning i samarbete med Fastighetsbyrån

| Fastighetsadress:<br>Karlsbergsvägen 22 | |

| Besiktningsdatum:<br>2026-03-26 | Protokollnummer:<br>69609543 |

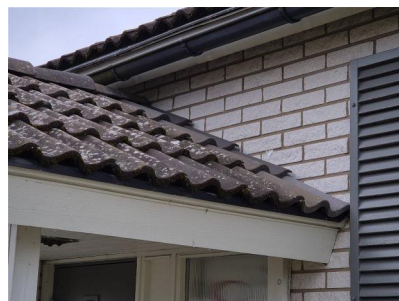
Anslutningsplåt mellan tak och vägg saknas.

Detta medför risk för att regnvatten kan rinna in mellan anslutningen och väggen, vilket kan leda till fuktskador i tak- och väggkonstruktioner.

Montera en täckplåt.

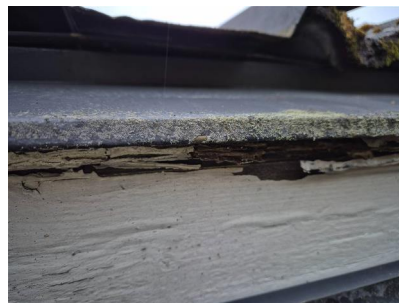
Yttertaket är äldre.

Mosspåväxt finns på takpannor.

Mindre rötskador finns i nederkant mot hängrännor.

Takpannor, plåtdetaljer och underlagspapp har enligt vår bedömning en begränsad livslängd. Eftersom taktäckningen är äldre och har mosspåväxt har det ett minskat motstånd mot vatteninträngning. Detta i sin tur kan leda till fuktskador på träläkt och vidare ner i underliggande konstruktioner.

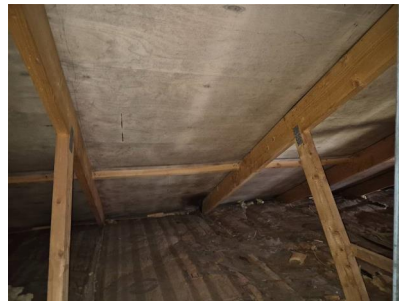
Vid kontroll av vinden har fuktvärden under kritisk fuktnivå för mikrobiell tillväxt uppmätts, dock finns mikrobiell påväxt på underlagstak och några torra fuktfläckar.

Det finns risk för mikrobiell tillväxt om den relativa fuktigheten (RF) i den omgivande luften är över 75 %. I furuvirke motsvarar det en fuktkvot (FK) på 17 %.

Fuktkvoten i underlagstak/takbjälkar uppmättes till 10 %.

Den upptäckta mikrobiella påväxten på underlagstaket är ett tecken på att vinden har tillförts eller tillförs fukt inifrån bostaden. Observera att besiktning av bostadens ventilationssystem inte har ingått i uppdraget.

För att komma tillrätta med detta kan fukttillförseln inifrån bostaden behöva minskas. Det kan göras genom att ventilationen i bostaden förbättras samt att eventuella otätheter i vindsbjälklaget (tak-/väggvinklar, taklucka med mera) tätas. Läs Anticimex faktablad om uppvärmda vindsutrymmen för tips och råd.

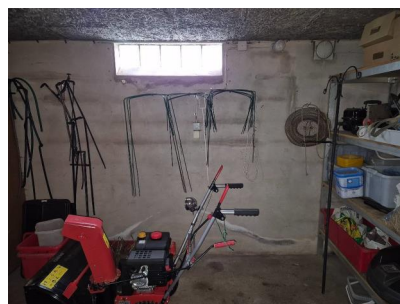
Mindre fuktgenomslag finns på väggar.

Detta kan bero på att det utvändiga fuktskyddet är äldre.
