## Utlåtande över ÖVERLÅTELSEBESIKTNING

KRISTINEHAMN FLUGAN 22

Nyströmsvägen 19, 68152 Kristinehamn

Namn: Hans Brandelgård  
Uppdragsnummer 22014483-2026-022

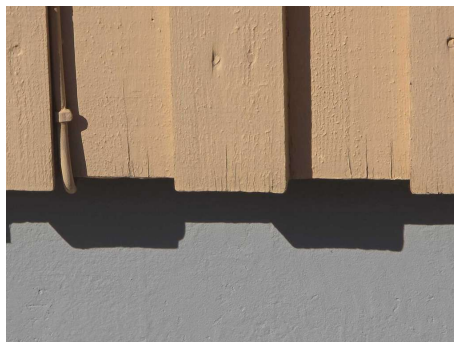
Träpanel Torrspäckor förekommer

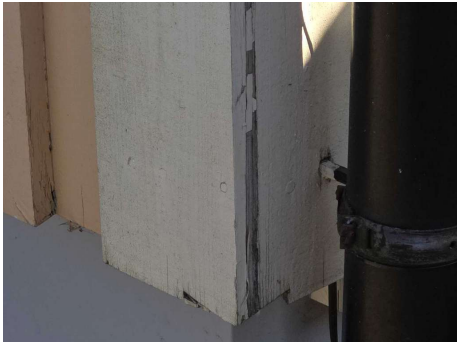
| <b>Knutbrädor</b><br><br>Brädor | Färgsläpp<br><br> |

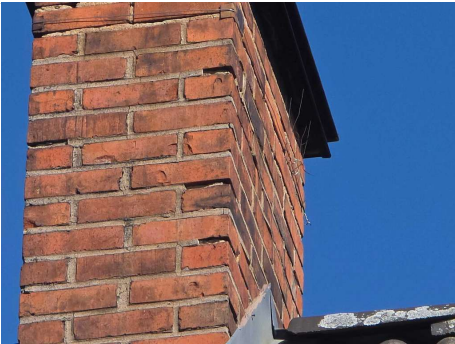
| <b>Tak skorsten</b><br><br>Skorsten | Tegel har skiktat sig. |

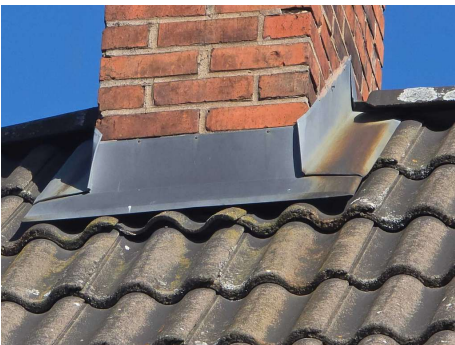
| <b>Tak detaljer</b><br><br>Plåtbeslag och genomföringar | | Äldre plåtbeslag runt rör-genomföringar är otäta mot takpannor, läs vidare under punkt 3. riskanalys |

Plåtdetaljer, genomföringar har en begränsad livslängd och är otäta. Eftersom husets genomföringar är äldre har det ett minskat motstånd mot nederbörd. Detta i sin tur kan leda till fuktskador vidare ner i underliggande konstruktioner.

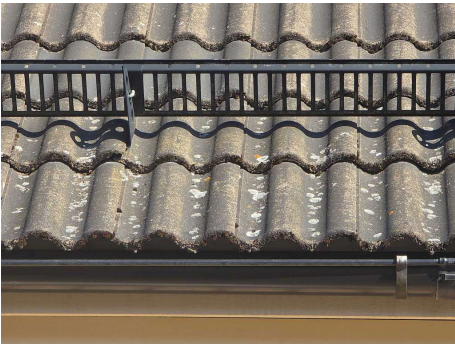
| <b>Tak beklädnad</b><br><br>Betongpannor | | Lava på pannor |

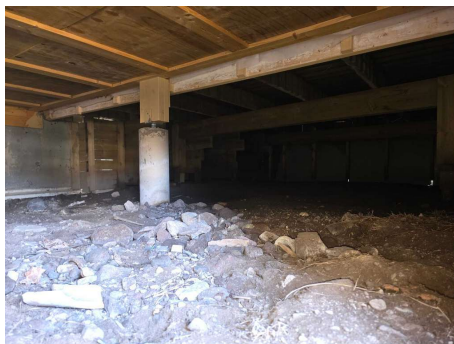
Plint-grunden är täckt med skivor runt sockel och klimatet i grunden kan jämföras med en torpargrund, läs vidare under punkt 3. riskanalys.

Plintgrund/torpargrund betraktas idag som kända riskkonstruktioner och är en känslig konstruktion ur fukt-synpunkt sett bland annat beroende på årstidsvariationer i temperatur och fukt-belastning från mark. Under de perioder då lufttemperaturen utomhus är högre än i grund-utrymmet, kommer varm fuktig luft in i ett kallare utrymme och höjer den relativa luftfuktigheten i utrymmet.

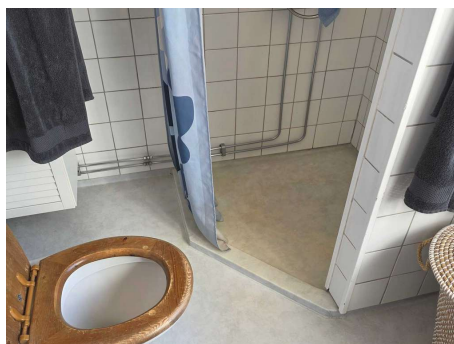
Igentätade borrhål och fogar.

Våtrummet har äldre tätskikt/ limmade plastmattor med rör-genomföring i golv/ tätskikt, läs vidare under punkt 3. riskanalys

Då funktionen, som innebär att ytskiktet/tätskiktet skall vara vattentätt, kan vara nedsatt, finns risk att vatten tränger igenom ytskiktet/tätskiktet som följd. Ifall utrymmet renoveras ska även golvbrunn bytas ut. Rör genomföringar i golvtätskikt innebär en ökad risk för att vatten tränger mellan tätskikt och genomföring då svårt att täta fullgott runt tappvatten och värmerör. Sammanfattningsvis finns en ökad risk för vattenskador i omkringliggande konstruktioner med fukt, mögel och eller röt-relaterade skador som följd.

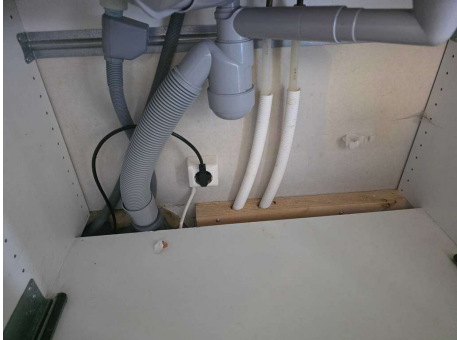
| Kök | <p>Det saknas vattentät botten i diskbänks-skåp, läs vidare under punkt 3. Riskanalys. Det finns fuktskydd under diskbänksskåpet.</p> |

Det finns flera trycksatta kopplingar(fogar) och rör för vatten och avlopp i ett diskbänks-skåp. Fuktskydd/ tråg ska finnas i diskbänks-skåp. Fuktskydd tråg ska synligt/ mynna ut i diskbänkskåp för att tidigt upptäcka ev. läckage. Fuktskydd/ tråg i diskbänks-skåp ska vara heltäckande och tätat runt rör-genomföringar.

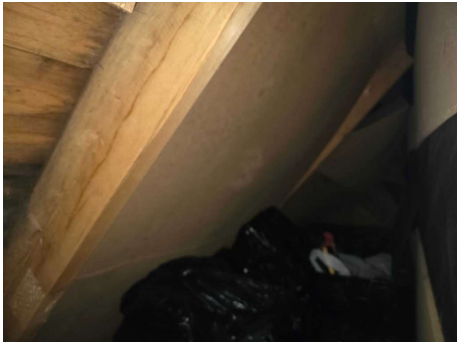
| Sidovind 1 | <p>Masonite skivor har släppt.<br/>Missfärgad råspont-brädor förekommer.</p> |

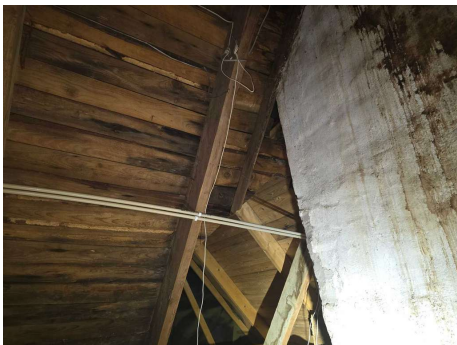
| <b>Vind</b><br><br>Nockvind 2 | Missfärgningar, läs vidare under punkt 3. riskanalys.<br><br> | |

Missfärgningar på underlagstak i vinden kan tyda på mikrobiell aktivitet. Förhållandet innebär att materialet kan ha varit utsatt för höga fukthalter. Vindsbjälklaget i äldre hus är sällan lufttätt och konstruktionen kan läcka luft mot övriga konstruktionsdelar, bland annat vinden. Risk för kondensbildning finns, mest vintertid, när bygganden värms upp och vinden blir kallare.

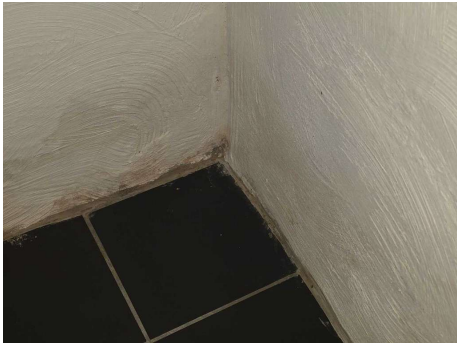
| Passage | Missfärgad yttervägg.<br><br> | |

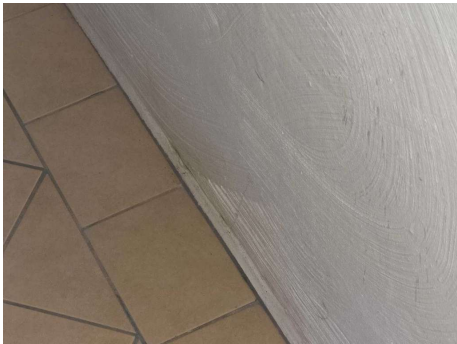
| Relaxrum | <p>Missfärgad vägg i nederkant.</p> |

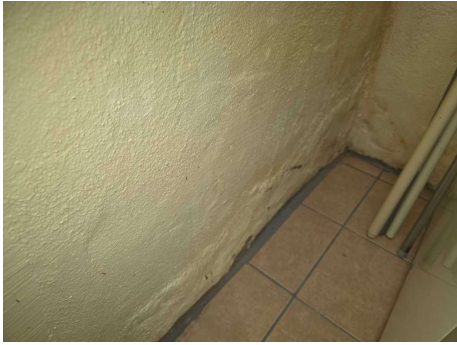
| Tvättstuga | <p>Puts och färgsläpp på betongvägg.</p> |

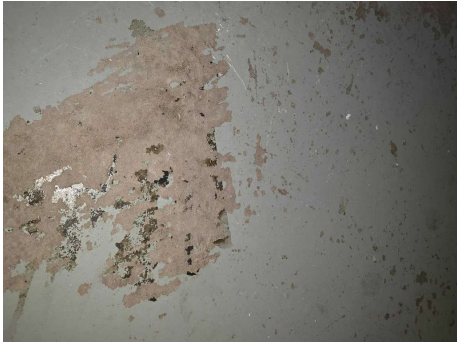
| Hobbyrum | <p>Färgsläpp på betonggolv</p> |
