Hyvelbänken 6

Vallmovägen 6

**Besiktningssuppgifter**

Uppdragsnummer	C17985
Besiktningsdatum	2026-03-25
Besiktningföretag	OBM Fuktteknik AB
Besiktningförrättare	Anders Borgenvik
Närvarande	Fastighetsägaren
Giltig till och med	2027-03-25

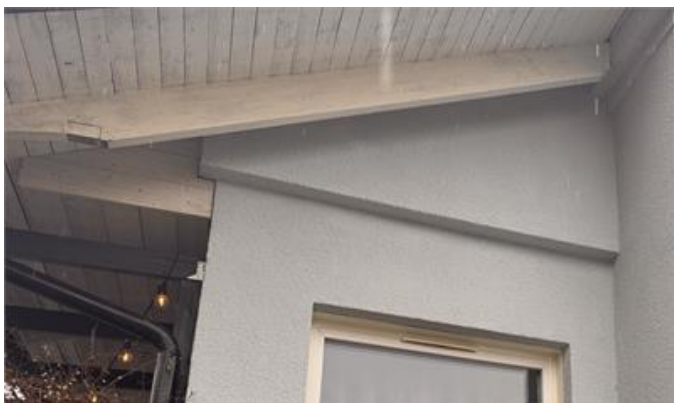
Takstol vid ena gaveln.
