Besiktningssprotokoll

Anticimex Försäkringsbesiktning i samarbete med Fastighetsbyrån

Fastighetsbeteckning: Hästholmen 7:67	
Fastighetsadress: Drottning Ommas Väg 17	
Postnummer: 599 93	Ort: Ödeshög

Besiktningdatum: 2026-03-26	Protokollnummer: 69618973
Temperatur: 10 °C	Väderlek: Halvklart
Tekniker: Viktor Andersson	
E-post: Viktor.Andersson@anticimex.se	
Kontor: Jönköping	
Närvarande: Fastighetsägare

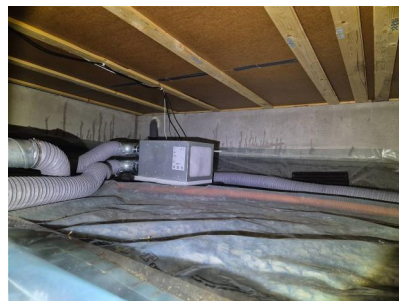
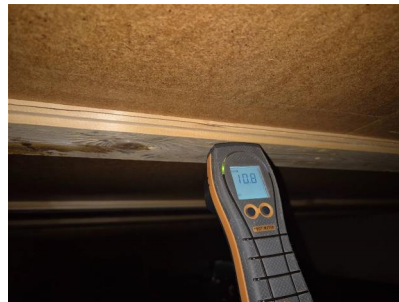
Kryppgrund med installerad avfuktare.

I husets kryppgrund finns en kryppgrundsavfuktare installerad. Syftet med denna installation är att genom avfuktning hålla fuktigheten i kryppgrunden på en så låg nivå att ingen tillväxt av mikroorganismer är möjlig. För att detta ska fungera är det viktigt att installationen servas årligen med bland annat filterbyte och kontroll av inställningar så att fuktigheten inte stiger.

Braskaminen tar sin förbränningsluft från den slutna kryppgrunden där en avfuktare är installerad. Eftersom grunden är tätad och luftomsättningen därmed begränsad rekommenderas att se över möjligheten att leda ut förbränningsluften genom sockeln i stället.

Fuktkvoten i blindbotten uppmäts till 11%.

Risk för mikrobiell påväxt föreligger om fuktkvoten överstiger 17%.

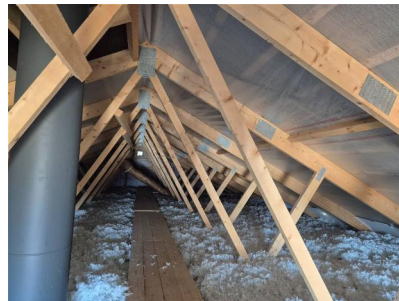
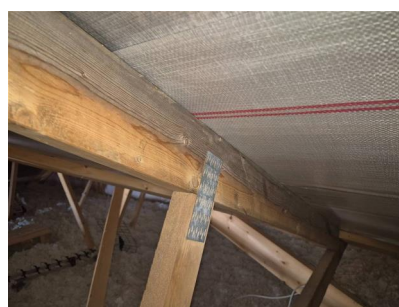
Underlagstaket består av plastfolie.

Eftersom underlagstaket består av plastfolie finns risk vid ogynnsam väderlek att regnvatten/snö tränger in under den yttre takbeläggningen och ner mellan plastöverlapp eller i andra otätheter med läckage på vindsutrymmet som följd.

Vid kontroll av vinden uppmättes fuktvärden under kritisk fuktnivå för mikrobiell tillväxt.

Fuktkvoten i takbjälkar uppmättes till 10%.

En bjälke mot baksidan har mindre missfärgning (se andra bilden). Inga förhöjda fuktvärden kan uppmätas vid besiktning.

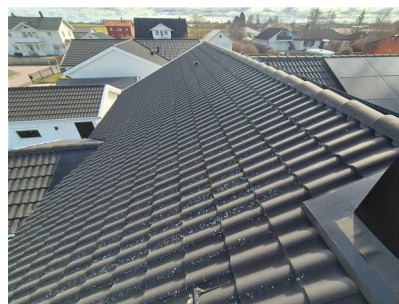
Mindre mängd mossa börjar att komma på takpannor mot framsidan.

I övrigt noteras inga brister.

Taket är besiktat från takstege och mark.

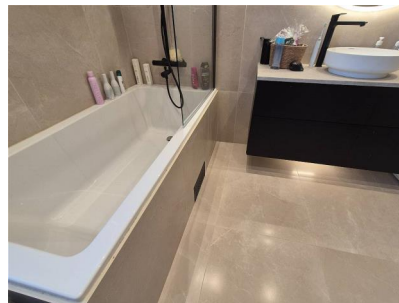
✓ Normala fuktvärden indikerades mot klinker/kakel.

En viss fukt tränger alltid in bakom kakel/klinker via fogarna, detta är helt normalt och innebär inte att tätskiktet/ våtrumsisoleringen under kaklet/klinkern är bristfälligt eller ur funktion.

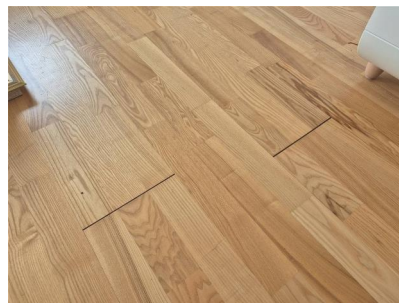
✎ Glipor finns i golvet där det gått isär i skarvar.

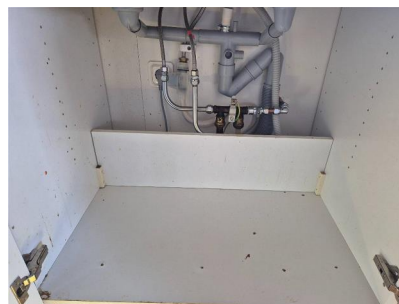
⚠ Fuktskydd saknas i diskbänkskåp. Däremot är det tätat med rollat tätskikt under skåpet.

Utan fuktskydd är det svårt att upptäcka läckage från rörledningar. Vatten kan då tränga in i omkringliggande konstruktioner och orsaka fuktskador.

- Avloppsslangen till diskmaskinen är inte förankrad enligt monteringsanvisning.
- Glipor finns i golv framför kyl/frys.

Ingen förhöjd indikation av fukt vid besiktningstillfället.

För att upptäcka eventuella läckage, installera ett fuktskydd.

Jag rekommenderar att ett vattenlarm monteras under diskbänkskåpet för att tidigt upptäcka eventuella läckage.

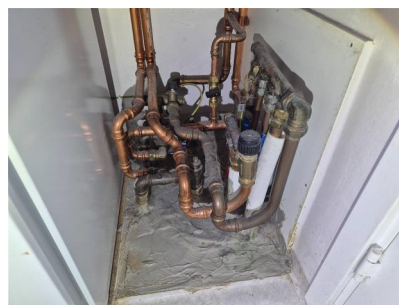
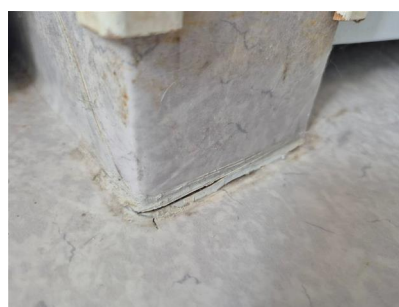
Rör genomföringar finns i uppbyggd klack på golv. Rören kommer också upp för nära varandra och vissa rör är räfflade.

Risk finns att tätskiktet inte har kunnat anslutas på ett korrekt sätt mot rör genomföringarna varför man bör vara uppmärksam på att risken för vattenskador ökar.

Sprickor noteras också i det rollade tätskiktet.

Till vänster om värmepump är plastmattan otät vid golv/väggvinkel. Rekommenderas att täta med silikon.

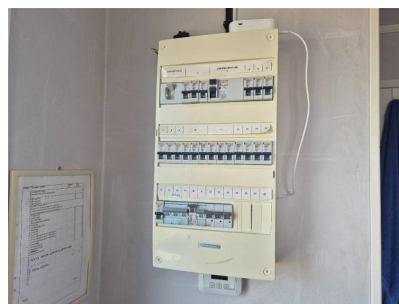
Fuktindikering i utrymmet gav inga förhöjda fuktindikationer.

Jordfelsbrytare finns installerad vid elcentralen.

Vid stickprovskontroll av jordade eluttag noterades inga avvikelser.

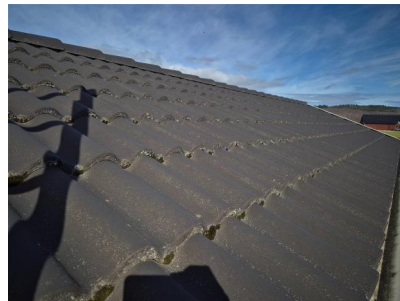
Inget att notera.

Taket är besiktat från mark och anliggande steg.
