Besiktningssprotokoll

Anticimex Försäkringsbesiktning i samarbete med Fastighetsbyrån

Fastighetsbeteckning: Stenkumla Kube 1:8	
Fastighetsadress: Stenkumla Kube 406	
Postnummer: 621 95	Ort: Visby

Besiktningdatum: 2026-03-26	Protokollnummer: 69603368
Temperatur: 7 °C	Väderlek: Molnigt
Tekniker: Alexander Sieb	
E-post: alexander.sieb@Anticimex.se	
Kontor: Kalmar	
Närvarande: Fastighetsägare

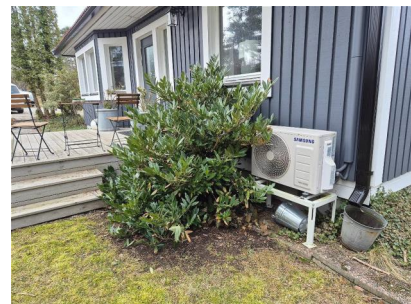
Växter finns i anslutning till byggnaden.

När det finns rabatter och växter nära byggnaden finns risk att fukt stannar kvar i väggarna. Detta kan i sin tur orsaka invändiga fuktskador. Växternas rötter kan också skada grundmuren och sätta dräneringsledningen ur funktion.

Området närmast huset rekommenderas att vara fritt från växtlighet.

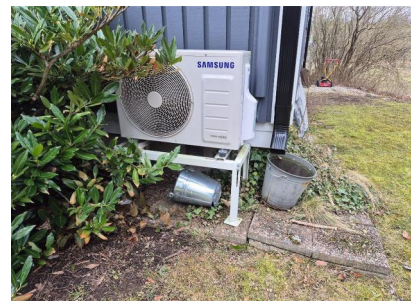
Kondensvatten från luftvärmepumpens utedel leds inte bort från husgrunden.

Detta medför ökad risk för att vatten tränger in i anslutande konstruktioner. Observera att besiktning av byggnadens värmesystem eller värmepumpen inte har ingått i uppdraget.

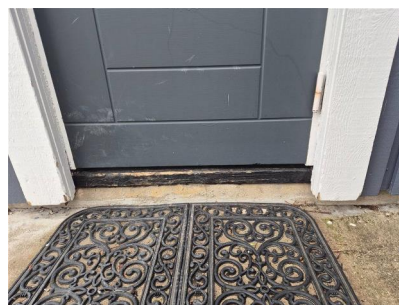
Tröskelbleck saknas under dörr.

Avsaknad av tröskelbleck medför att det finns risk för att vatten kan rinna in och orsaka fuktskador på tröskel och/eller i kringliggande vägg och bjälklag.

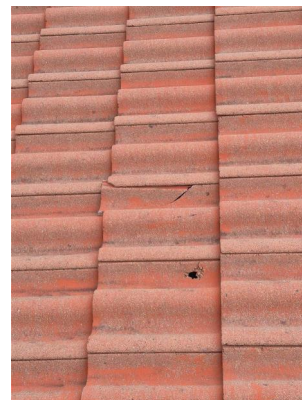
Takpannor är skadade.

Då det förekommer skadade/spruckna takpannor finns det risk för fuktskador på underliggande konstruktioner.

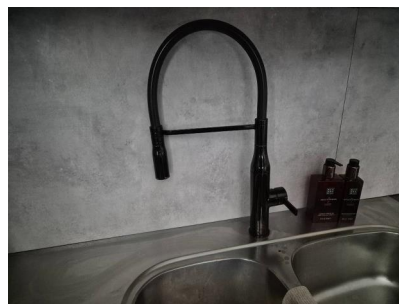
Köksblandaren saknar vridstopp.
(utloppspipen går att vrida ut över bänkskivan).

Detta kan leda till att vatten rinner ut till omkringliggande konstruktioner med fuktsador som följd.

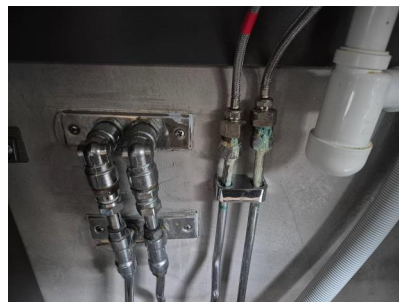
Korrosionsangrepp på vattenrör under handfat.
