# Besiktningsprotokoll

Anticimex Försäkringsbesiktning i samarbete med Fastighetsbyrån

| Fastighetsadress:<br>Prästvägen 16 | |

| Besiktningsdatum:<br>2026-03-23 | Protokollnummer:<br>69606326 |

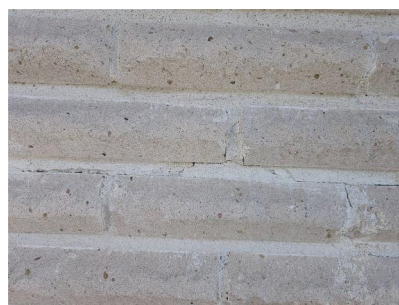
Sprickor finns i tegelfasaden.

Dessa bedöms inte ha lett till bakomliggande skador.

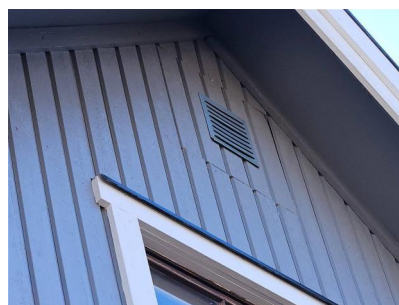
Vindsutrymmet kunde inte besiktas då säker transportväg till luckan saknas.

Max höjd för en ej väggfast stege är 4 meter.

Vi rekommenderar en kompletterande besiktning när säker transportväg installerats.

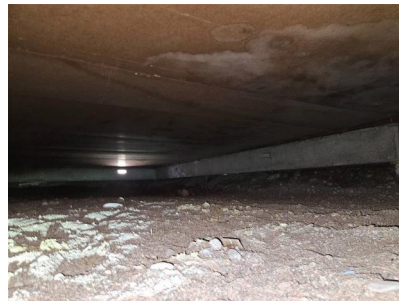
Vid kontroll av konstruktion i krypgrund noterades fuktvärden över kritisk fuktnivå och det förekommer mikrobiell påväxt.

De höga fuktvärdena och den mikrobiella påväxten innebär att grundens klimat under delar av året är för fuktigt. Detta kan i förlängningen leda till rötskador i konstruktionen. Risk finns även för avvikande lukt från rötskyddsbehandlat material i grunden.

Fuktkvoten uppmättes till 19 % i väggsyllar som är rötskyddsbehandlade så detta värde kan endast ses som ett indikationsvärde. Under syllen ovan grundmuren ligger ett fuktskydd av tjärpapp. Blindbotten består av träfiberskivor typ masonite.

Grundens klimat behöver bli torrare. Läs Anticimex faktablad om uteluftsventilerade krypgrunder för tips och råd.

Se även rekommendationen om fördjupad undersökning gällande avvikande lukt i bostaden. Det vill säga avfuktaren ersätter inte den fördjupade undersökningen.

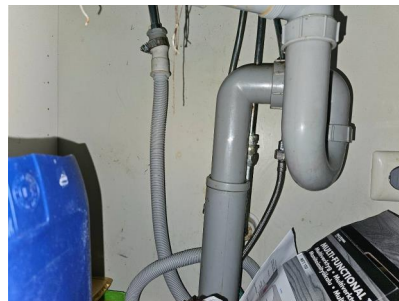
Fuktskydd finns inte under kyl och frys eller i diskbänkskåp.

Avloppsslangen från diskmaskin ej avlastad.

Tvättmaskin med golvbrunn utan tätskikt.

Dessa noteringar innebär ökad risk för fuktskador i utrymmet.

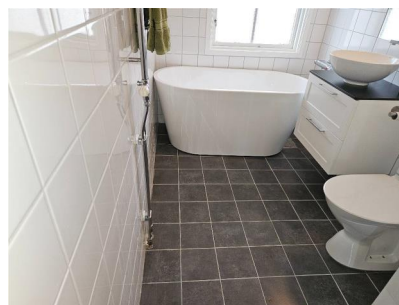
Rör genomföring finns i golv.

Rör genomföringar i golvet medför en ökad risk för att vatten tränger ner i omkringliggande konstruktioner och orsakar fuktskador.

Fönster är olämpligt placerat.

Fönstrets placering i våtutrymmet utgör en risk för fuktskador i fönster- och väggkonstruktionen.

Undvik vattenbegjutning av golvytan vid rören.

För att minska risken för fuktskador på fönster och väggkonstruktion rekommenderas att man skyddar fönstret mot vattenbegjutning.

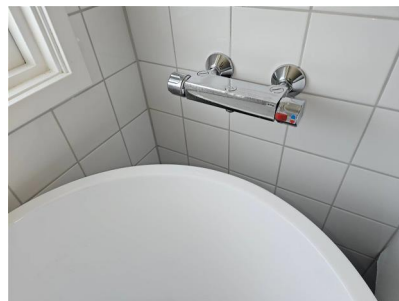
Duschslang finns inte.

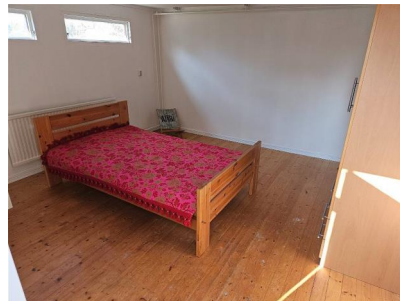
Betongplatta på mark med uppreglat och isolerat golv finns.

Befintlig golvkonstruktion och eventuella väggsyllar riskerar att drabbas av fuktskador på grund av naturlig fuktpåverkan. Detta i sin tur kan leda till mikrobiella skador (angrepp av mikroorganismer) som kan resultera i att mikrobiell lukt sprids till boendemiljön. Om golvkonstruktion och syllar är tryckimpregnerade kan även en kemisk lukt förekomma.

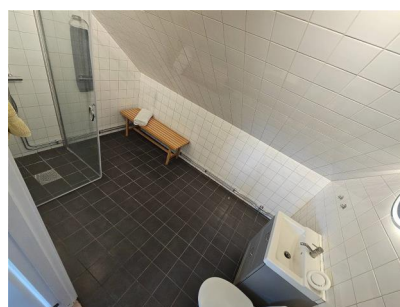
Normala fuktvärden indikerades mot klinker/kakel.

En viss fukt tränger alltid in bakom kakel/klinker via fogarna, detta är helt normalt och innebär inte att tätskiktet/ våtrumsisoleringen under kaklet/klinkern är bristfälligt eller ur funktion.
