# Besiktningsprotokoll

Anticimex Försäkringsbesiktning i samarbete med Fastighetsbyrån

| Fastighetsadress:<br>Hovvägen 2 | |

| Besiktningsdatum:<br>2026-03-24 | Protokollnummer:<br>69596275 |

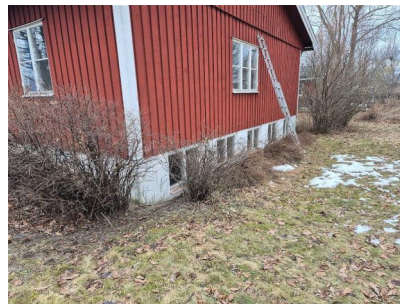
Marken lutar mot huset.

Detta innebär en ökad fuktbelastning mot grunden vilket i sin tur kan orsaka fuktskador i huset.

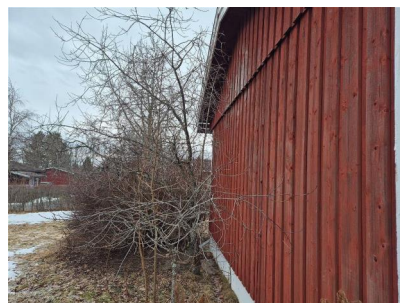
Växter finns i anslutning till grundmur.

När det finns rabatter och växter nära grundmuren finns risk att fukt stannar kvar i väggarna. Detta kan i sin tur orsaka invändiga fuktskador. Växternas rötter kan också skada grundmuren och sätta dräneringsledningen ur funktion.

Området närmast huset rekommenderas att vara fritt från växtlighet.

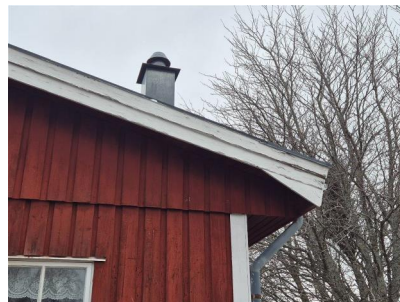
Enstaka panelbrädor/trädetaljer har mindre rötskador. Fasadpanelen är i behov av målning/underhåll.

För att öka livslängden på fasadbeklädnaden rekommenderas målning och underhåll. I samband med ommålning rekommenderas att de rötskadade panelbrädorna byts ut.

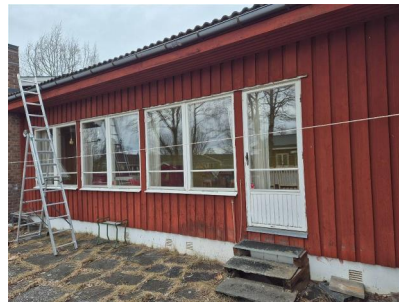
Dörr är i behov av målning/underhåll.

För att öka livslängden på dörr rekommenderas målning och underhåll.

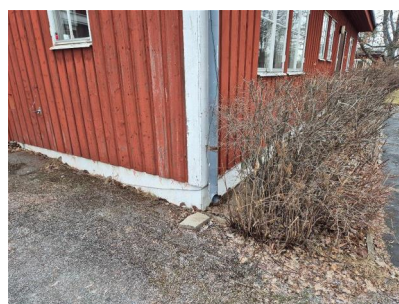
Stuprör avslutas nära husliv.

Stuprör som avslutas intill husliv (ovan mark) kan medföra en ökad fuktbelastning på grundmur/sockel med fuktrelaterade skador som följd.

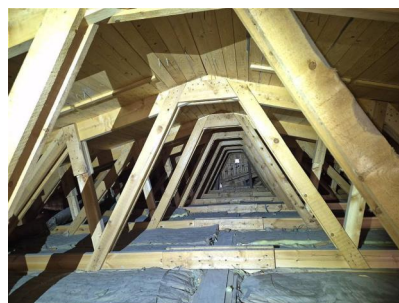
Vid kontroll av vinden uppmättes fuktvärden under kritisk fuktnivå för mikrobiell tillväxt och en normal lukt upplevdes.  
Fuktkvoten i underlagstak/takbjälkar uppmättes till 11%.

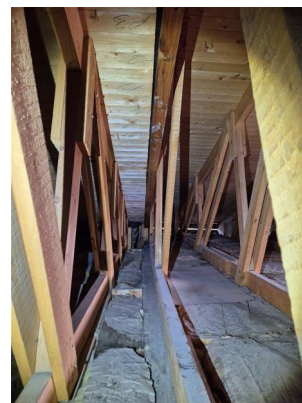
Fuktfäckar finns på isoleringen och misstänkta otätheter finns mellan takdelar. (ljusinsläpp)

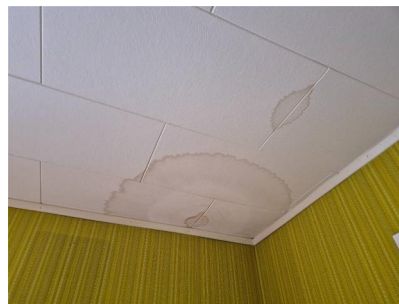
Fuktfläcken på innertaket i vardagsrum är gammal. Takläckage åtgärdades för ca 20 år sedan.

Taket har fuktfläckar.

Fuktfläckar kan bero på olika saker, och kan vara ett tecken på en tidigare eller en pågående fuktskada.

Vi rekommenderar att kontakta byggherren för att bedöma orsak och omfattning.  
Se även yttertak och vind.

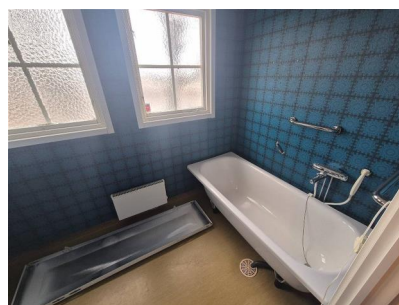
Våutrymmet har äldre yt-/tätskikt.  
Rör genomföringar i golv.  
Fönster i plats för bad.  
Mindre otätheter i våtrumstapet.

Eftersom funktionen, som innebär att ytskiktet/tätskiktet ska vara vattentätt, kan vara nedsatt finns en ökad risk att vatten tränger igenom ytskiktet/tätskiktet med vattenskador i omkringliggande konstruktioner som följd.

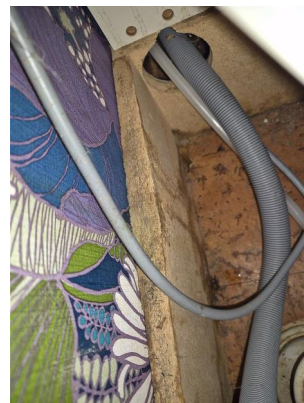
Pågående läckage på koppling under diskbänkskåp.  
Fuktsug på spånskiva och vatten ligger på plastmatta.  
Otätheter runt genomföringar i diskbänkskåp.

Vi rekommenderar att kontakta fackman för att bedöma skadorna lokalt under diskbänkskåp.

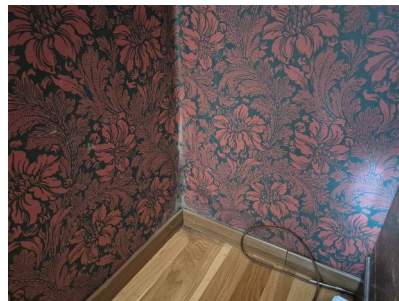
Väggen har fuktfläckar.

Fuktfläckar kan bero på olika saker, och kan vara ett tecken på en tidigare eller en pågående fuktskada.

Vi rekommenderar kontakt med byggentreprenör för att bedöma orsak och omfattning.

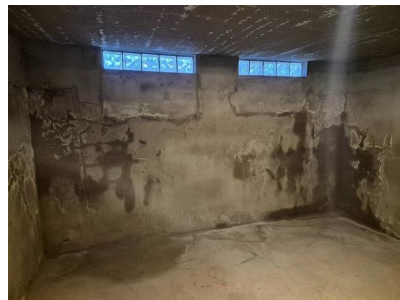
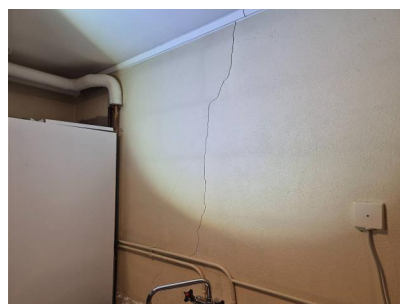
Utvändigt fuktskydd är äldre. Sprickor förekommer i inner och ytterväggar av sten.

Eftersom källarens utvändiga fuktskydd (dagvattenssystem, dräneringssystem samt källarytterväggarnas utvändiga fuktskydd) är äldre, så kan systemet ha nedsatt funktion. Detta ökar risken för invändiga fuktskador i källaren.

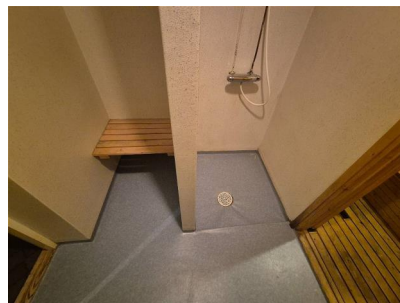
Våtutrymmet har äldre yt-/tätskikt.  
Mattsläpp runt golvbrunn.  
Rostig gjutjärnbrunn.

Eftersom funktionen, som innebär att ytskiktet/tätskiktet ska vara vattentätt, kan vara nedsatt finns en ökad risk att vatten tränger igenom ytskiktet/tätskiktet med vattenskador i omkringliggande konstruktioner som följd.

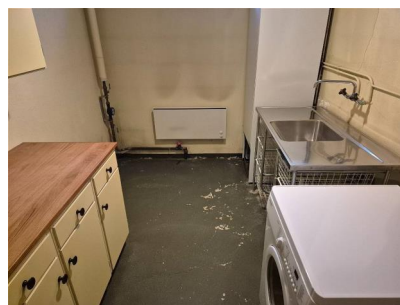
Gjutjärnsbrunnen är rostangripen.

Det finns risk att golvbrunnen rostar sönder med fuktskador som följd. Byt golvbrunnen vid renovering.

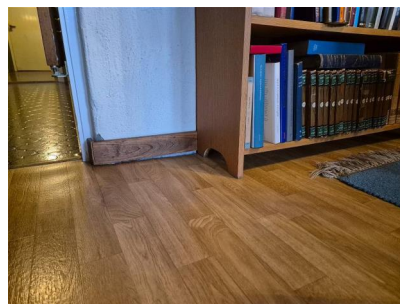
Golvet lutar på grund av vikten från bokhyllor.  
Kan även delvis bero på mark fukt. (se källarplan allmänt)
