# Besiktningsprotokoll

Anticimex Försäkringsbesiktning i samarbete med Fastighetsbyrån

| Fastighetsadress:<br>Skaresta Västra Karlsborg | |

| Besiktningsdatum:<br>2026-03-25 | Protokollnummer:<br>69621416 |

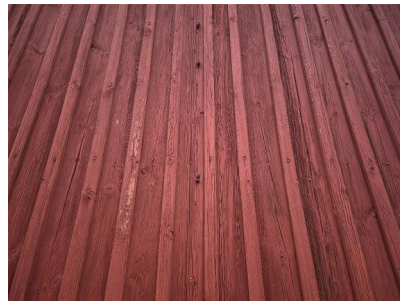
Äldre delar av fasadpanelen har torrsprickor och är i behov av målning/underhåll.

För att öka livslängden på fasadbeklädnaden rekommenderas målning och underhåll.

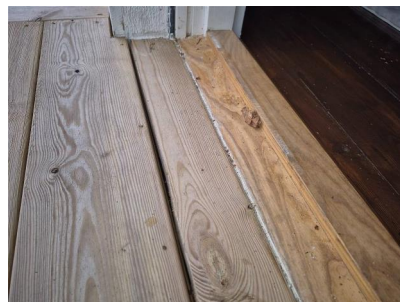
Den täta anslutningen mellan trappan och dörren på baksidan innebär en risk för vatteninträngning, och tröskelbleck saknas.

Den täta anslutningen och avsaknaden av tröskelbleck medför att det finns risk för att vatten kan rinna in och orsaka fuktskador på tröskel och/eller i kringliggande vägg och bjälklag.

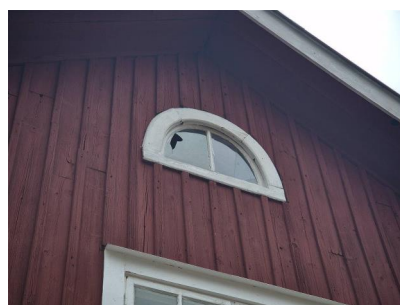
Enstaka fönsterglas är skadade.

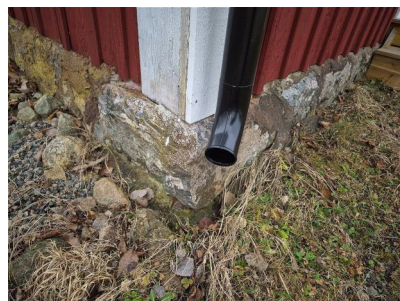
Stuprör avslutas nära husliv.

Stuprör som avslutas intill husliv (ovan mark) kan medföra en ökad fuktbelastning på grundmur/sockel med fuktrelaterade skador som följd.

Hängränna saknas på baksidan av huset.

Se till att avledningsrör finns och dessa har lutning och avslutas från hus.

Denna skall monteras av fastighetsägaren innan försäljning.

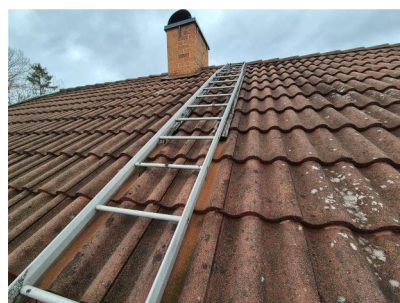
Takpannor med underlagstak av faltak.

Med denna konstruktion är det extra viktigt att takpannorna är hela. Eftersom underlagstaket inte har en papp kan regn och snö som tränger in genom otätheter leda till fuktskador i underliggande konstruktion.

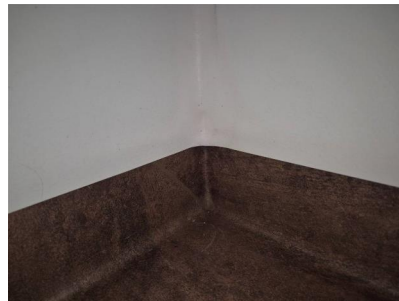
Smärre mattsläpp förekommer i duschhorn.  
I övrigt inget att notera.

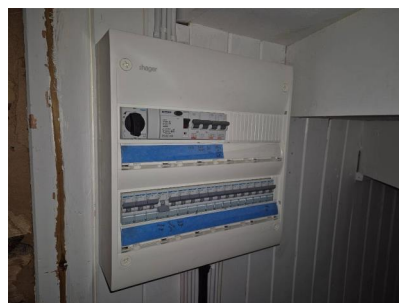
Jordfelsbrytaren finns dock saknas en komplett gruppförteckning över elcentralen.

"Gruppförteckning" är en lista som ska vara placerad vid elcentralen. Den visar vilka säkringar som är anslutna till vilka armaturer, vägguttag och apparater. Den är också till för att underlätta vid felsökning och elarbeten.

Kontakta en elektriker för att upprätta en gruppförteckning som placeras i närheten av elcentralen.

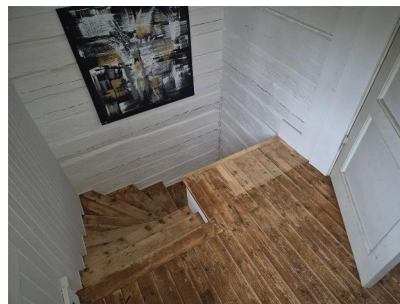
Räcke saknas.

Montera ett räcke enligt dom regler som finns, för undvikande av personskador.

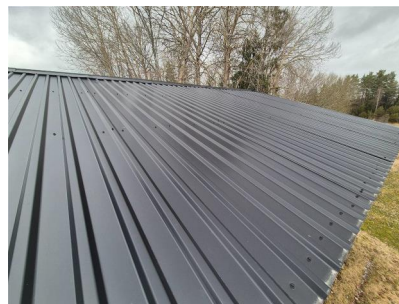
Hängrännor saknas.
