Anticimex Överlåtelsebesiktning av småhus - nivå 2

Fastighetsbeteckning: Bytorp 1:47	
Fastighetsägare: Dödsbo efter :Bernt Carl-Gustaf Gjörlöf	
Fastighetsadress: Ekebergsgatan 4	
Postnummer: 516 93	Ort: Rångedala

Besiktningdatum: 2026-03-25	Protokollnummer: 69605092
Temperatur: 4 °C	Väderlek: Regn
Tekniker: Andreas Olla	
E-post: andreas.olla@anticimex.se	
Kontor: Borås	
Närvarande: Dödsbodelägare

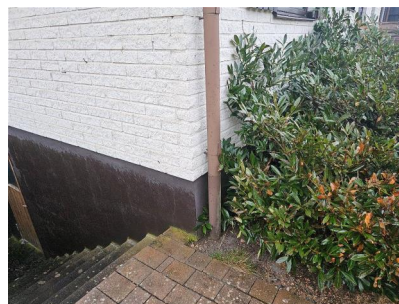
Det finns en källarnedgången utan täckande tak där trappan är vidgjutten mot grundmuren samt att det finns växter intill grunden.

Detta medför en ökad fuktbelastning för husets grundläggning samt kan medföra att vatten tränger in källaren vid kraftiga skyfall. Växternas rötter kan även skada källarens utvändiga fuktskydd och markledning.

För att minska risken för skador bör man säkerställa att källarnedgångens brunn fungerar och rengörs regelbundet samt överväga att ta bort växterna intill grunden.

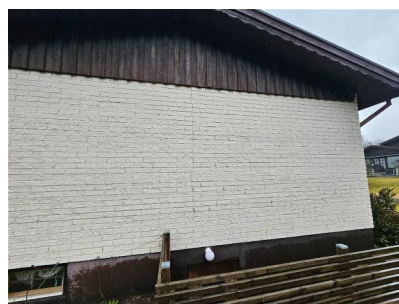
Vid södergaveln och södersidan noterades sprickor i fasaden och till viss delen sockeln. Vidare noterades att en av stenarna ovanför källarfönstren på södersidan har släppt och är lös.

Även om sprickorna bedöms som äldre och inte anses ha lett till följdskador de tillsammans med de lösa stenarna leda till fukt och frysrelaterade skador på grund av sämre vattenavvisande förmåga.

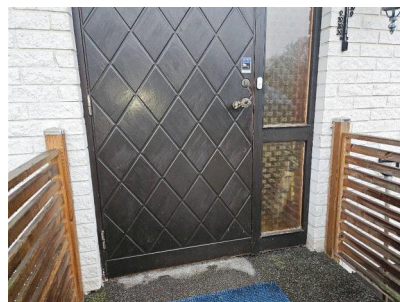
- ⚠ Entrédörren har inget tröskelbleck,

Avsaknad av tröskelbleck medför att det finns risk för att vatten kan rinna in och orsaka fuktskador på tröskel och/eller i kringliggande vägg och bjälklag.

Vidare noterades mindre rötskador i källardörrens karm som i övrigt är i behov av underhåll.

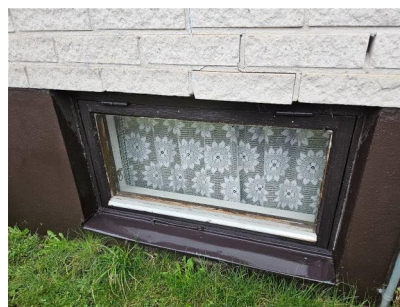
- ✎ Källarfönstren på baksidan är rötskadade och behöver bytas ut samt att fogan runt de höga vardagsrumsfönstren behöver fogas om eller tätas.

Vidare noterades att fönsterblecken mot köket har bakfall, men då fönsterna sitter skyddat under taket anses detta inte kunna leda till följdskador.

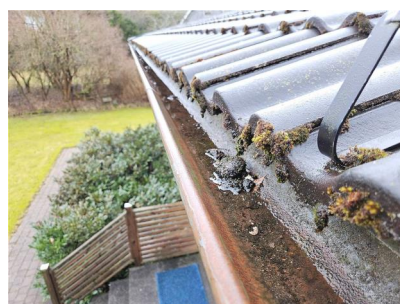
- ⚠ Stuprören har inga lövsilar, vilket ökar risken för stopp i huset markledningarna.

Vidare noterades att båda hängrännor och stuprör är äldre och har rostangrepp, samt att stuprörens falsar är vända mot fasaden.

Med tiden ökad denna risken för att läckage uppstår varpå man bör överväga att byta ut hängrännor och stuprör i samband med översyn av taket. Då för falsar vändas bort från fasaden samt att lövsilar monteras.

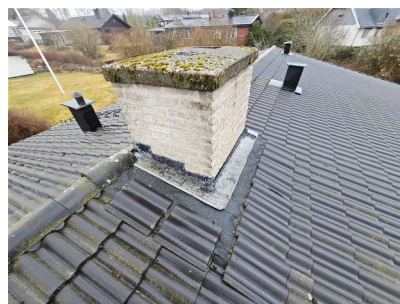
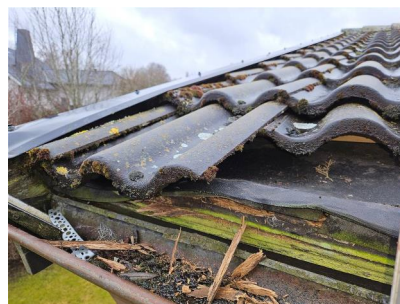
- Plåtarbetena vid husets takgenomföringar är äldre och inte utbytta i samband med takrenovering varvid anslutningen mellan taket och skorstenen är bristfälligt utförd.
- Det finns lokala rötskador i takfoten och underlagstaket vid nordöstra hörnet.
- Det är bakfall på underlagstaket pga. att underlagstaket försetts med s.k. takfotskil.
- Yttre pannrader är inte förankrade
- Det finns inga fotplåtar.
- Yttre pannrader är inte förankrade.
- Skorstenen har ingen väderskydd och har viss påväxt av mossa.
- Takpannor på norra sidan har påväxt av mossa vid skarvar.
- Vissa av vindskivorna behöver bytas ut då det är rötskadade.

Från vinden noterades ett mindre antal fuktfläckar var vid förhöjda fuktvärden uppgavs vid de fläckar som angränsar till skorstenen.

Kontakta en takläggare för att kontrollera taket i sin helhet för att bedöma lämpliga åtgärder. I samband med detta bör underliggande konstruktioner kontrolleras efter eventuella följdsador.

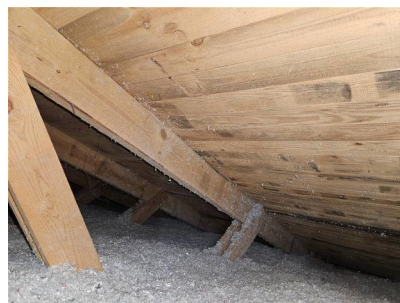
Det finns mindre/lokala missfärgningar av mikrobiell påväxt på underlagstaket.

Detta är ett tecken på att vinden tillförts eller tillförs fukt inifrån bostaden. Observera att besiktning av bostadens ventilationssystem inte har ingått i uppdraget.

För att komma tillrätta med detta kan fuktillförseln inifrån bostaden behöva minskas. Det kan göras genom att ventilationen i bostaden förbättras samt att eventuella otätheter i vindsbjälklaget (tak-/väggvinklar, taklucka med mera) tätas. Läs Anticimex faktablad om oppvärmda vindsutrymmen för tips och råd.

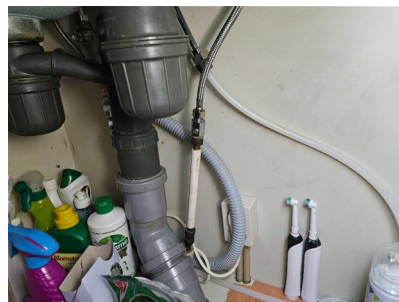
Det finns inget fuktskydd i diskbänksskåpet eller under kyl/frys.

Utan fuktskydd är det svårt att upptäcka läckage från rörledningar. Vatten kan då tränga in i omkringliggande konstruktioner och orsaka fuktskador.

Vidare noterades att diskmaskinens tömningsslang bör förankras.

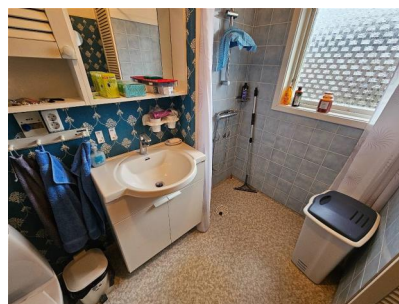
Utrymmet är av äldre standard och bedöms ha uppnått sin tekniska livslängd då bl.a. plastmattan har börjar brista i skarvarna. Vidare noterades att utrymmets fönster angränsar till duschzonen samt att det finns rörgenomföringar i golvet. Vid fuktindikering noterades inga avvikelser.

Kontakta en behörig våtrumsentreprenör för att renovera utrymmet. I samband med detta bör kringliggande konstruktioner kontrolleras efter eventuella följdskador.

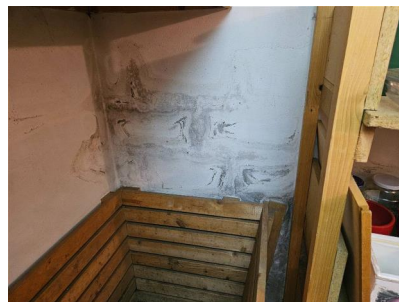
I matkällaren noterades lokala puts/färgsläpp och fuktgenomslag på källarytterväggaen.

Detta är ett tecken på att källarens utvändiga fuktskydd som är äldre inte längre fungerar tillfredsställande.

För att åtgärda detta måste källarens utvändiga fuktskydd förbättras. Läs Anticimex faktablad om källare för tips och råd.

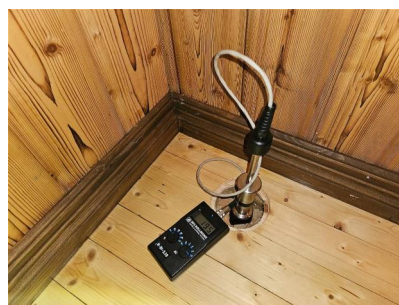
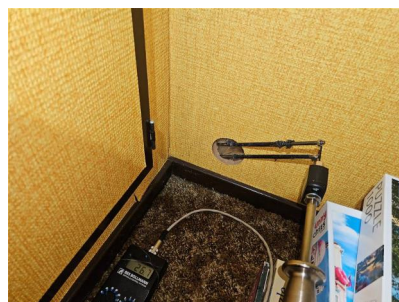
Vid kontroll av källaren påbyggda golv och väggkonstruktioner utfördes kontroll och fuktmätning i befintligt provhål i allrummets golv. Ingen avvikande lukt eller rötskyddsbehandlade material påträffades provhålet och vid fuktmätning i golvregeln uppgavs fuktkvoten till 19,5%, vilket är över gränsvärdet för mikrobiell påväxt.

Kontroll av källarens utreglade väggkonstruktioner utfördes vid befintligt provhål i gästrum/kontor. Vid fuktmätning i stående väggregel uppgavs fuktkvoten till 26,7%. Inga avvikande lukter påträffades.

I källarens passage/groventré och i dusch/klädvård finns limmade plastmattor mot betonggolvet som till viss del upplevs ha börjat släppa från underlaget.
finns en limmad plastmatta mot betong

I källare bör man normalt undvika just organiska & täta material mot väggar och golv på grund av riskerna för just naturlig fuktvandring och mikrobiell påväxt.

Ersätt därför det påbyggda och reglade golv/väggkonstruktionerna och eventuella täta och organiska material med fuktsäkra alternativ eller lösningar. I samband med detta bör bakomliggande konstruktioner och golvkonstruktionerna kontrolleras efter eventuella följdsador

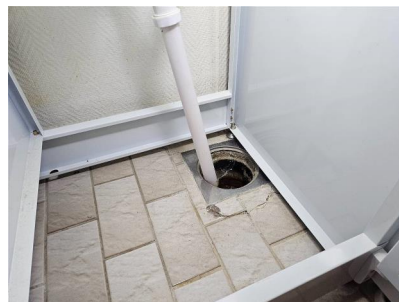
Utrymmets golvbrunn är äldre och rostangripen samt att underlaget kring brunnen har rest sig.

Även brunnen rekommenderas att bytas ut i samband med framtida renovering bedöms risken för kritiska följdskador som ringa då kringliggande konstruktioner är byggda med murade/mineraliska material.

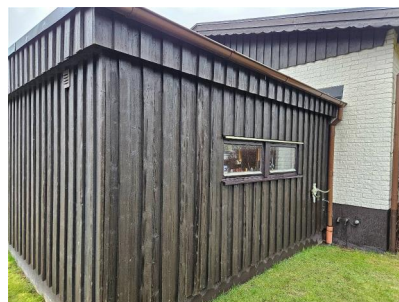
Garagets fasadpanel är i behov av målning/underhåll samt att flertalet brädor är rötskadade eller torrspruckna och behöver bytas ut.

Vidare noterades att garagetaket som består av klisterpapp har skarvar som inte är helt sammanfogade längsmed kröns beslaget.

Bristerna medför en ökad risk för fuktrelaterades skador på grund av sämre vattenavvisande förmåga, vilket till viss del redan skett vid delar av fasad panelen.

Se till att fasaden målas och underhålls samt att det skadade brädorna byts ut. För att undvika eventuella läckage bör man se över möjligheten att sammanfoga skarvarna på nytt.

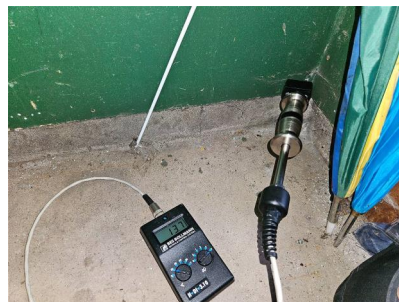
Vid fuktmetning i garagets ytterväggssyll som i sig är placerad på en lätt förhöjd betongsockel uppgavs fuktkvoten till 13,7%, vilket är under gränsvärdet(17%) för mikrobiell tillväxt.

Väggssyllar vid motsvarande grundläggning riskerar att drabbas av fuktskador på grund av naturlig fuktpåverkan om fuktskyddet är bristfälligt utfört alternativt saknas. Fuktvandring kan ske från marken genom betongen till organiskt material genom så kallad kapillärsugning och diffusion, vilket kan leda till skador med lukt av mikrobiell karaktär. Om väggssyllarna är tryckimpregnerade kan även en kemisk lukt förekomma.
