# Besiktningsprotokoll

| Fastighetsbeteckning:<br>Ringduvan 4 | |
| Fastighetsadress:<br>Stensjögatan 10 | |

| Besiktningsdatum:<br>2026-03-19 | Protokollnummer:<br>69610630 |

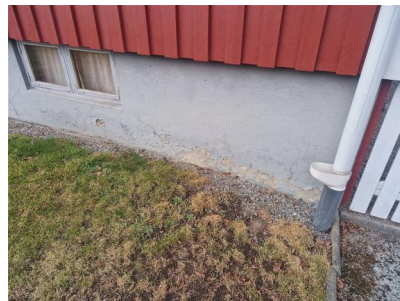
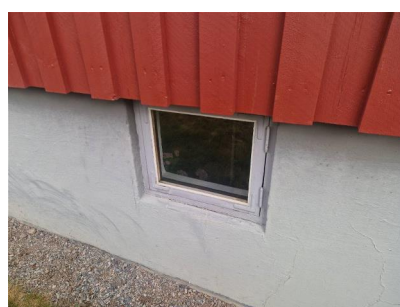
### Utvändigt / Sockel

Sprickor samt färgsläpp finns i sockel.

Dessa bedöms inte ha lett till bakomliggande skador.

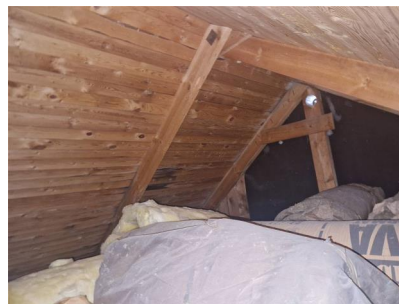
### Utvändigt / Vind

Vid kontroll av vinden uppmättes fuktvärden under kritisk fuktnivå för mikrobiell tillväxt och en normal lukt upplevdes. Fuktkvoten i underlagstak/takbjälkar uppmättes till 9 %.  
- Min bedömning är att fläcken på bilden uppkom innan ny takläggning.

Det finns risk för mikrobiell tillväxt om den relativa fuktigheten (RF) i den omgivande luften är över 75 %. I furuvirke motsvarar det en fuktkvot (FK) på 17 %.

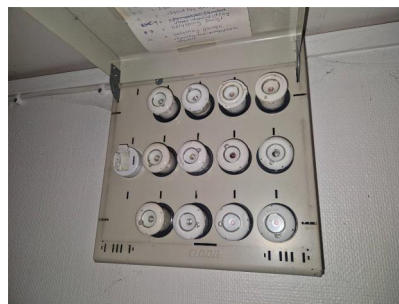
### Utvändigt / Garage

Jordfelsbrytare finns ej.  
(Laddbox finns installerad i garage)

Det finns inget krav att hus byggda före år 2000 ska ha jordfelsbrytare. Jordfelsbrytaren minskar risken för personskador och brand orsakade av elanläggningen.

Kontakta en elektriker för kontroll och åtgärd.

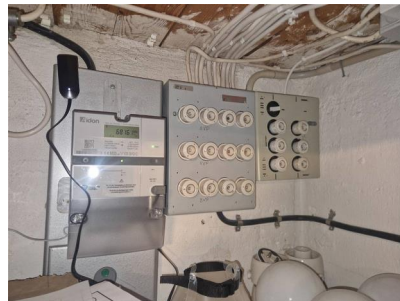
### Källarplan / Svale

Jordfelsbrytare finns ej.

Det finns inget krav att hus byggda före år 2000 ska ha jordfelsbrytare. Jordfelsbrytaren minskar dock risken för personskador och brand orsakade av elanläggningen.

Kontakta en elektriker för kontroll och åtgärd.
