Besiktningssprotokoll

Anticimex Försäkringsbesiktning i samarbete med Fastighetsbyrån

| Fastighetsadress: Terrassvägen 9 | |

| Besiktningdatum: 2026-03-26 | Protokollnummer: 69624619 |

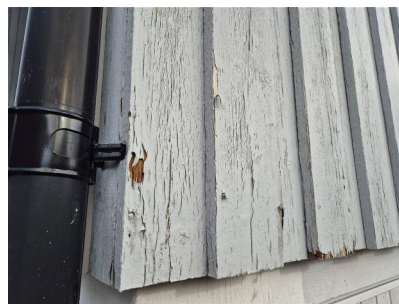
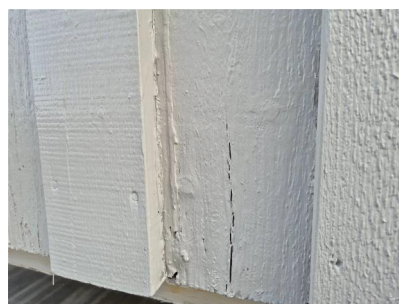
Rötskador/färgsläpp förekommer på panelbrädor/ vindskivor.

Rekommenderas att dåliga panelbrädor byts via snickare och att underhåll utförs på resterande delar. Viktigt att även kontrollera och åtgärda eventuella bakomliggande skador.

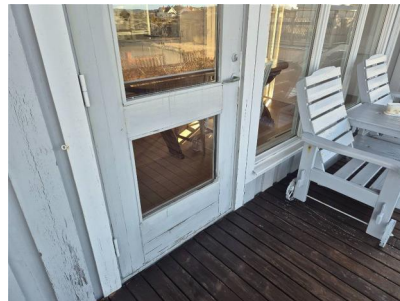
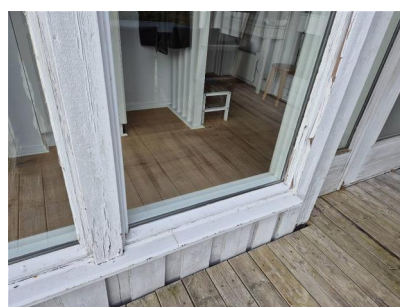
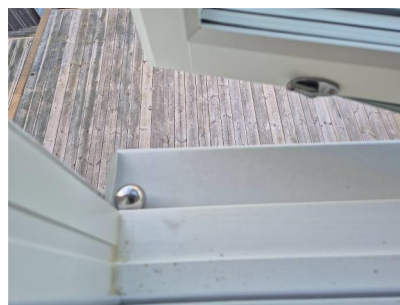
Ålderstigna fönster/dörrar är eftersatta.
 Altandörr mot havet är svår att öppna.
 Isolerglas är äldre. Isolerglas kan med tiden bli otäta mellan glasen vilket medför att dom blir missfärgade.
 Bakfall förekommer på fönsterbleck, vilket medför risk för fuktinträning.

Renovering av dörrar och fönster alternativt byte rekommenderas.

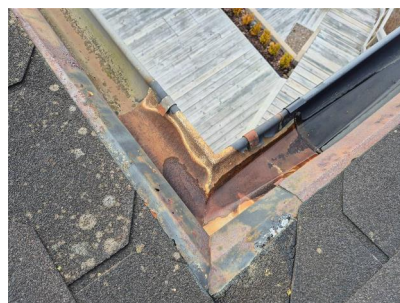
Hängrännor är rostiga.

Rostskadade hängrännor leder ofta till läckage, vilket i sin tur innebär risk för fuktskador på fasad, sockel och i bakomliggande konstruktioner.

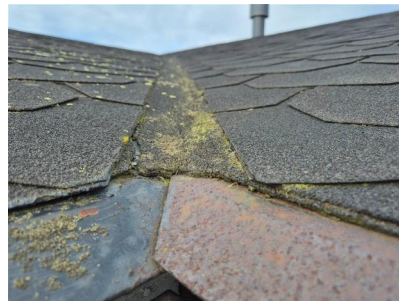
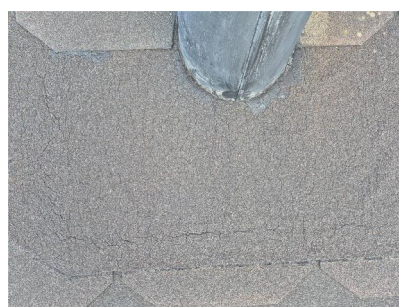
Yttertaket är äldre och sprickor finns i takbeklädnaden och rostangrepp på plåtdetaljer.

Rekommenderas att en takläggningen utförs via takläggare.

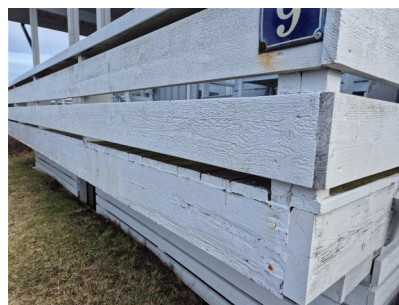
Rötskador/färgsläpp förekommer i konstruktionen.

Anlita snickare för renovering.

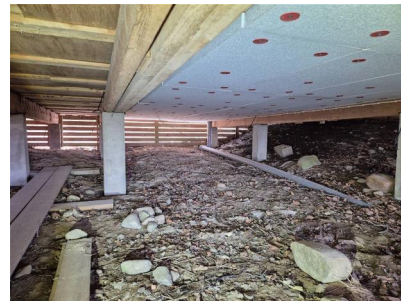
Ett för fuktigt klimat kan uppkomma i en plintgrund på grund av missgynnsam temperaturskillnad samt på grund av det fukttillskott som kommer ifrån mark. Detta medför att fuktrelaterade skador kan uppkomma i en plintgrund.

Fuktkvoten uppmättes till 16%. Risk för mikrobiell tillväxt föreligger vid 17%

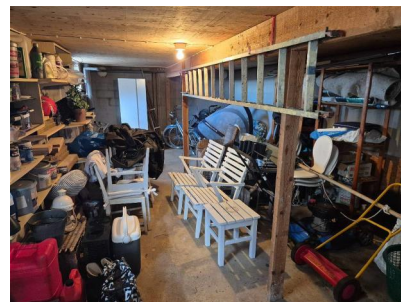
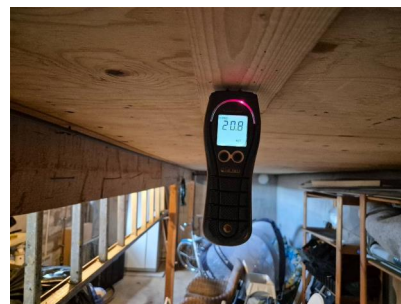
Vid kontroll av konstruktion uppmättes fuktvärden över kritisk fuktnivå.

Golvbjälklaget ovan grovkällaren riskerar att drabbas av fuktskador på grund av missgynnsamma temperaturskillnader. Detta kan i sin tur leda till mikrobiella skador (angrepp av mikroorganismer) som kan leda till att mikrobiell lukt sprids till boendemiljön.

Fuktkvoten uppmättes till 21%. Risk för mikrobiell tillväxt föreligger vid 17%.

Bärande stolpar står i markkontakt och är fuktpåverkade i nederkant. Rekommenderas att stolparna byts ut.

Fuktgenomslag förekommer på insidan grundmur.

För att undvika detta så måste grundens klimat bli torrare. Läs Anticimex faktablad om uteluftsventilerade krypgrunder för tips och råd.

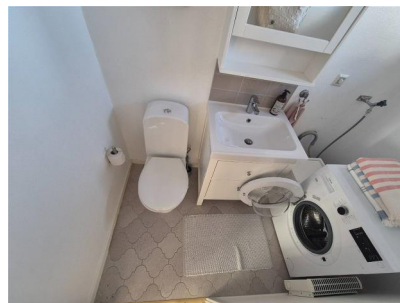
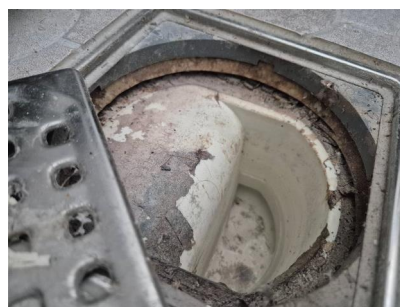
- ⚠ Ursprunglig äldre plastmatta finns under klinkers och golvbrunnen är av äldre standard, även klämring saknas.

Ovannämnda brister medför risk för fuktskador i omkringliggande konstruktioner.

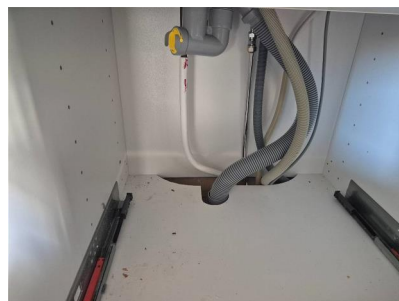
⚠ Fuktskydd finns inte i diskbänkskåp och under vitvaror. Avloppsslangen från diskmaskinen är inte fast monterad i diskbänkskåpet. Den bör fästas upp i skåpsstommen.

Fuktskydd rekommenderas enligt ovan för att lättare kunna upptäcka eventuella läckage och undvika fuktskador.

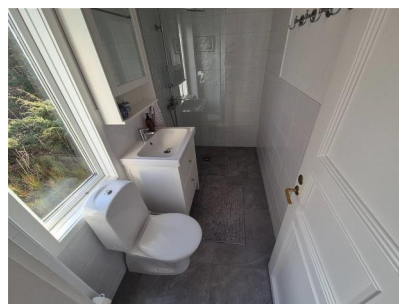
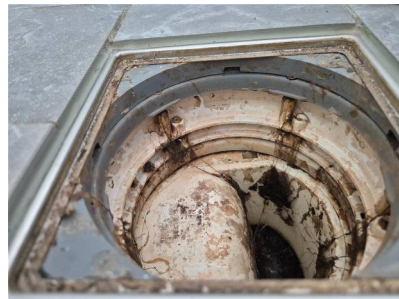
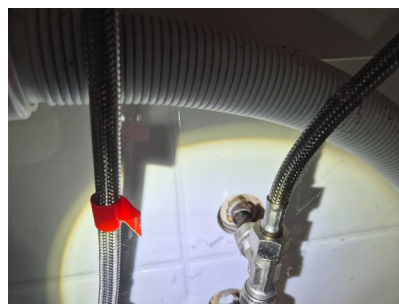
⚠ Ursprunglig äldre plastmatta finns under kakel/klinker och golvbrunnen är av äldre standard, Blandade fabrikat har använts i golvbrunnen. Otäta rörgenomföringar finns i vägg under tvättställ där det även noterades en äldre plastmatta. Bristfälligt golvfall.

Ovannämnda brister medför risk för fuktskador i omkringliggande konstruktioner.
